**EFFECTIVIDAD DE LA BIOINGENIERIA PARA EL TRATAMIENTO DE LA
EROSION Y LOS MOVIMIENTOS EN MASA EN LADERAS.**

**UNIVERSIDAD DE MANIZALES
MAESTRIA EN DESARROLLO SOSTENIBLE Y MEDIO AMBIENTE**

**“EFECTIVIDAD DE LA BIOINGENIERIA PARA EL TRATAMIENTO DE LA
EROSION Y MOVIMIENTOS EN MASA EN LADERAS DE CALDAS.”**

**TRABAJO DE GRADO PARA OPTAR AL TITULO
MAGISTER EN DESARROLLO SOSTENIBLE Y MEDIO AMBIENTE**

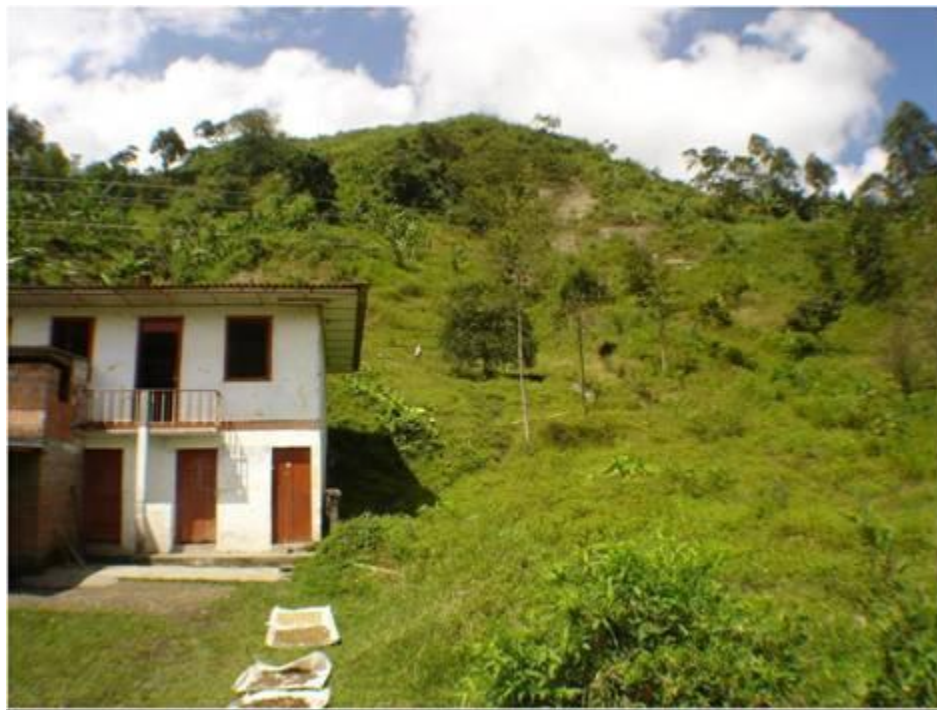
Figura 10. Presencia de deslaves en la ladera, causantes daños en las viviendas ubicadas aguas abajo. Julio de 2008.

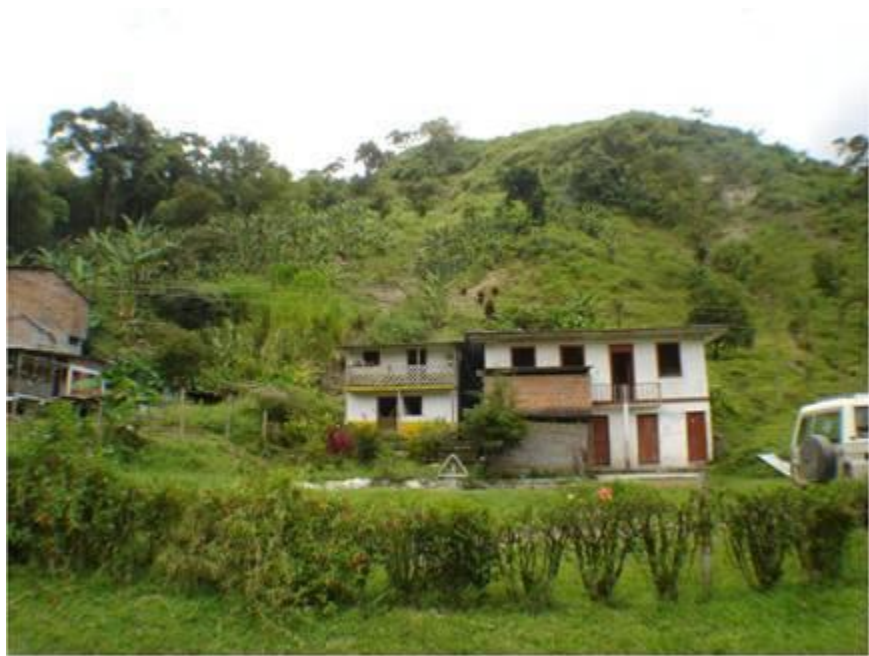
Figura 11. Estado de una de las viviendas, luego de los deslaves ocurridos en la zona (marzo de 2008).

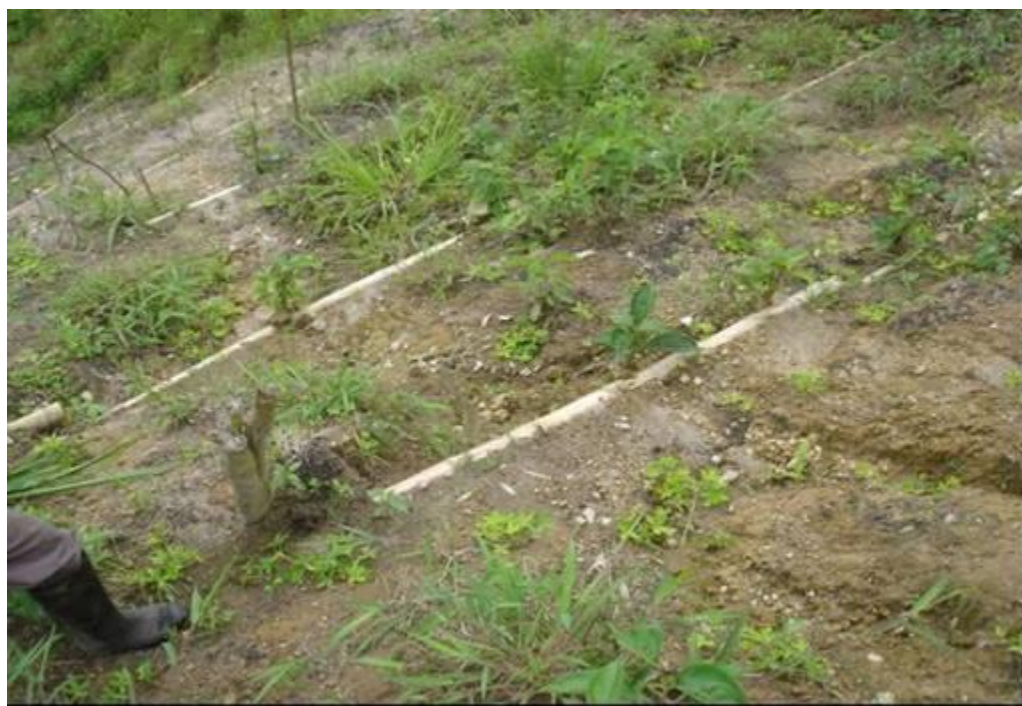
Figura 23. Trinchos vivos escalonados. Se observa el rebrote de las estacas de nacedero. Octubre de 2008. Vereda Río Claro viejo municipio de Villamaría, Caldas, Colombia.

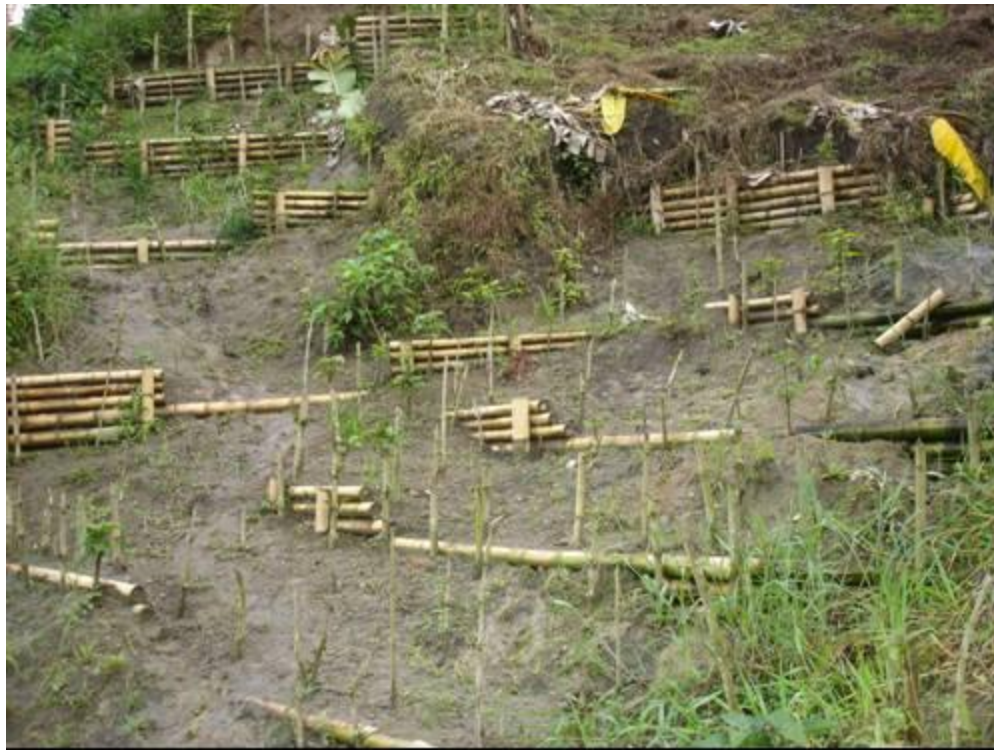
Figura 24. Sistema de trinchos vivos escalonados de guadua Vereda río claro viejo municipio de Villamaría, Caldas, Colombia. Septiembre de 2008.

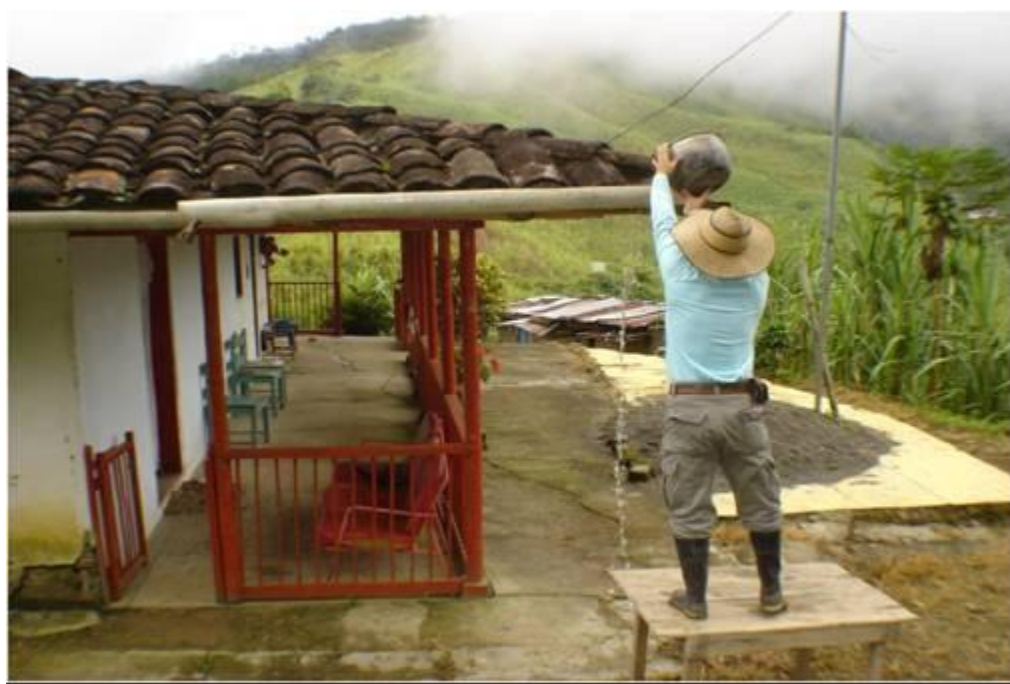
Figura 32. Se observa la canal con pendiente contraria al avance del flujo de agua, desbordándose y yendo directamente al terreno. Vereda Balmoral municipio de Filadelfia, Caldas, Colombia.

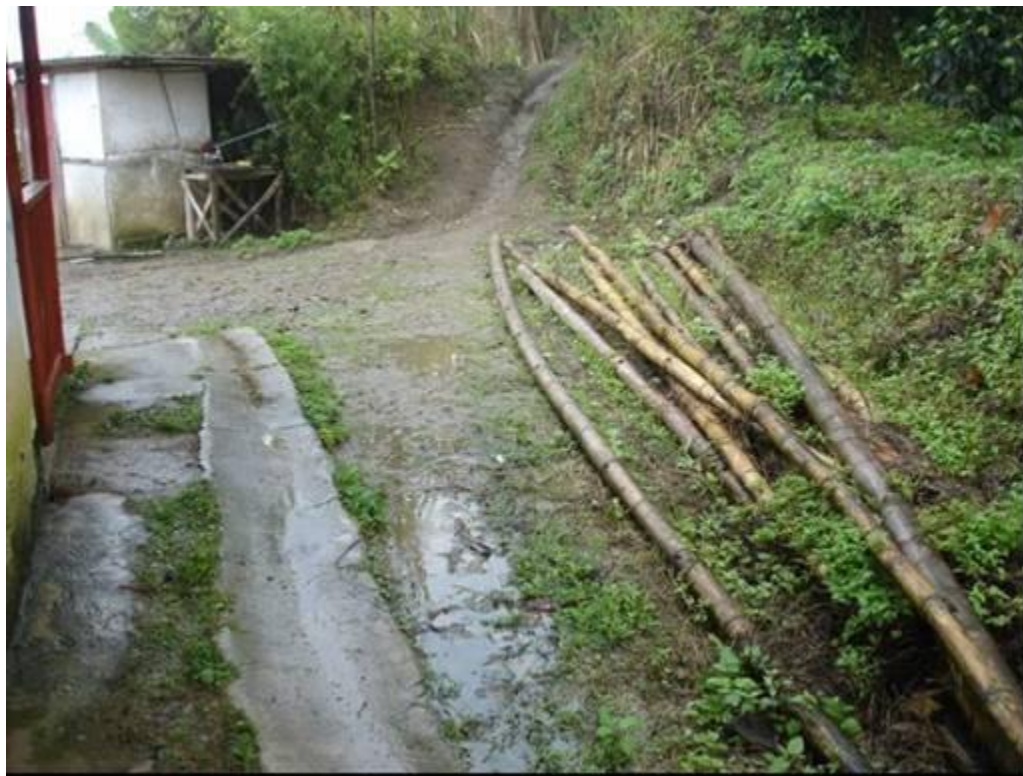
Figura 34. Lugar por donde avanzan las aguas de escorrentía hacia la vivienda ubicada en la parte baja de la ladera, acelerando los procesos de erosión y movimientos en masa. Vereda Balmoral municipio de Filadelfia, Caldas, Colombia.

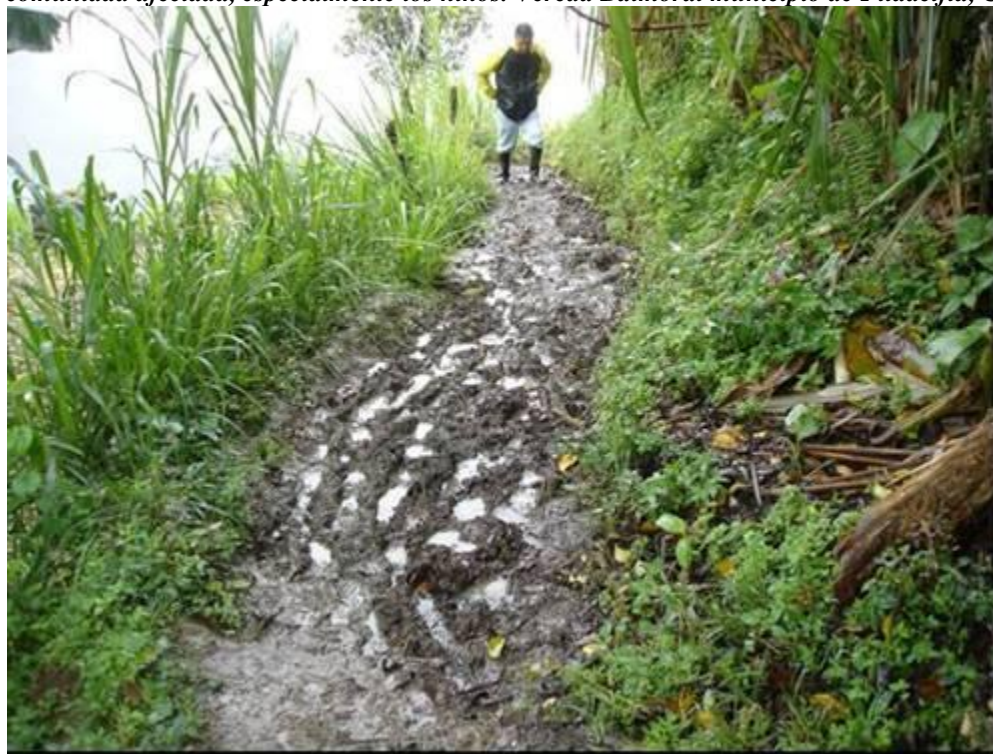
Figura 43. Paso anegado y difícil para los peatones en el camino que conduce a la Vereda Balmoral, municipio de Filadelfia Caldas, Colombia.

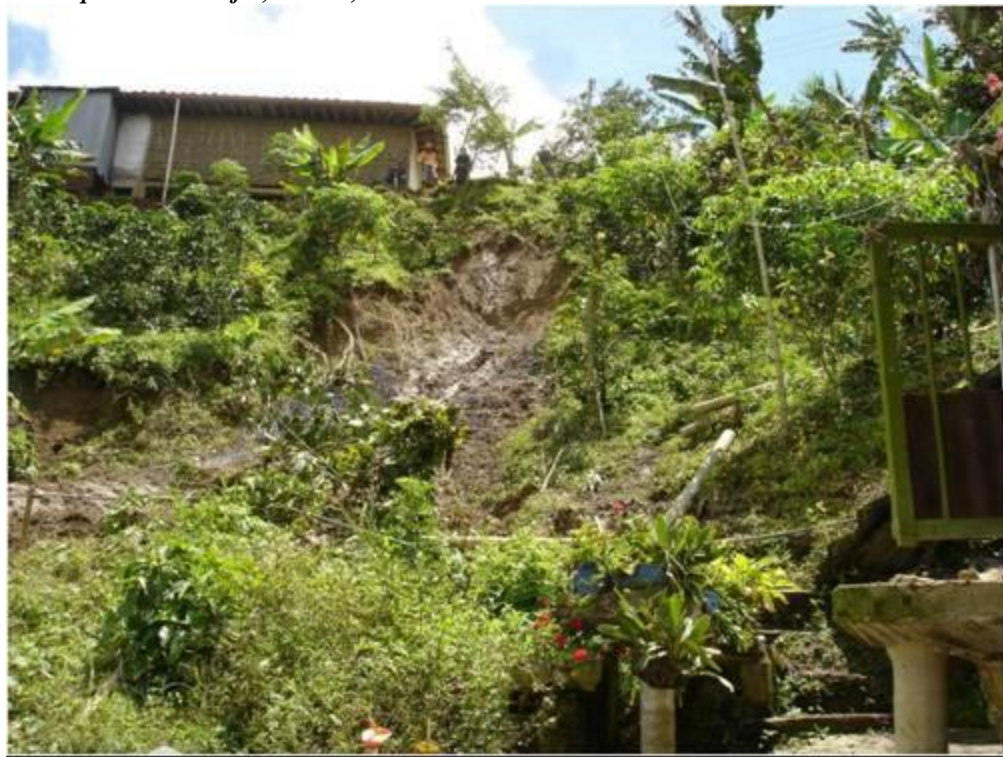
Figura 47 Talud con procesos de movimiento en masa, desestabilizando el cimiento de la vivienda. Se observa la presencia de una manguera de acueducto con varios empates, lo que indica que pudo haber influido en parte al desconectarse en la erosión y deslizamiento del talud. Vereda Balmoral municipio de Filadelfia, Caldas, Colombia.

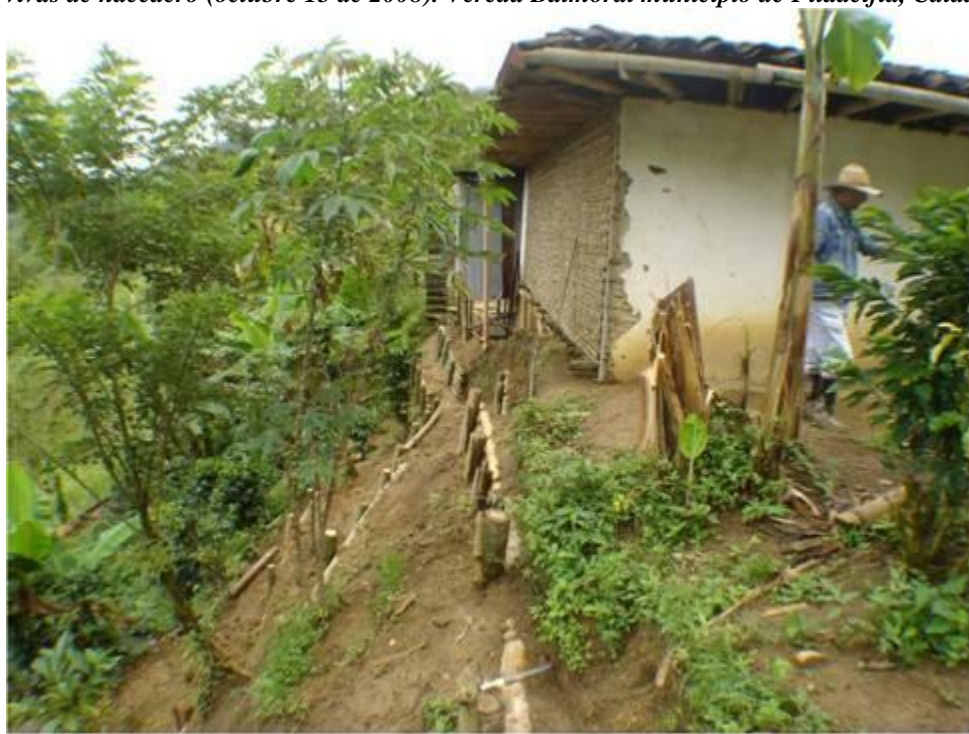
Figura 64. Trinchos vivos totalmente cubiertos de vegetación indicando la estabilización del terreno. Vereda Balmoral municipio de Filadelfia, Caldas, Colombia.

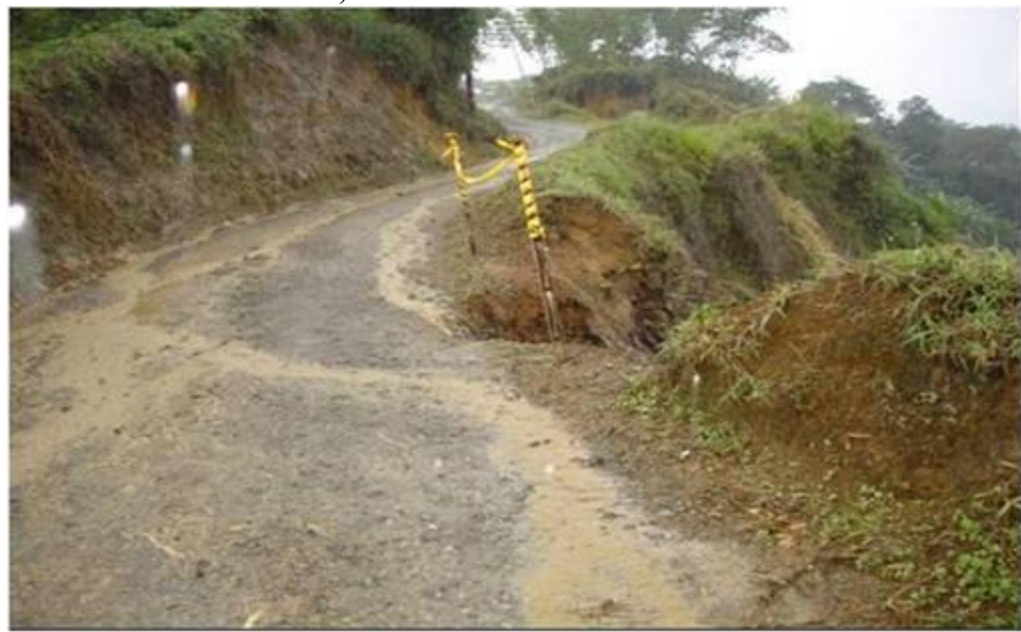
Figura 82. Vereda El Escobal municipio de Pácora. Avance de las aguas lluvias sobre la banca de carretera. Se observa que por donde se concentran las aguas de escorrentía, inmediatamente se forma una cárcava que da origen a la pérdida de la banca de la carretera. Julio de 2008. Vía carreteable que conduce de Pácora a San Bartolomé. Municipio de Pácora Vereda san bartolomé, sector El Escobal.

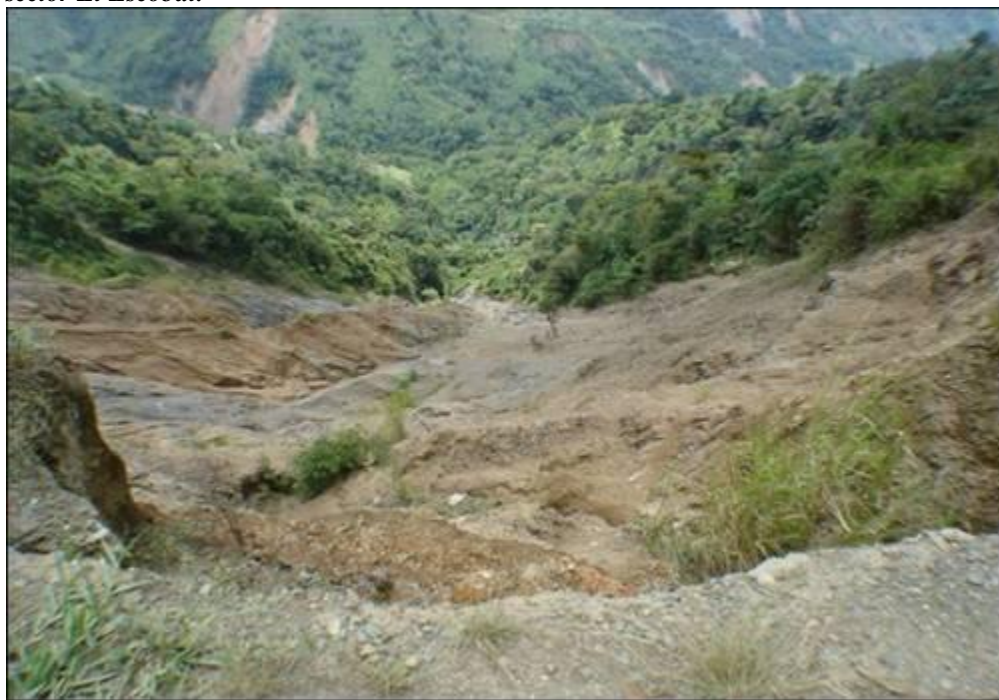
Figura 85. Se observa el efecto de cárcava remontante hacia la banca de la carretera. Marzo de 2008. Vía carreteable que conduce de Pácora a San Bartolomé. Municipio de Pácora Vereda San Bartolomé, sector El Escobal.

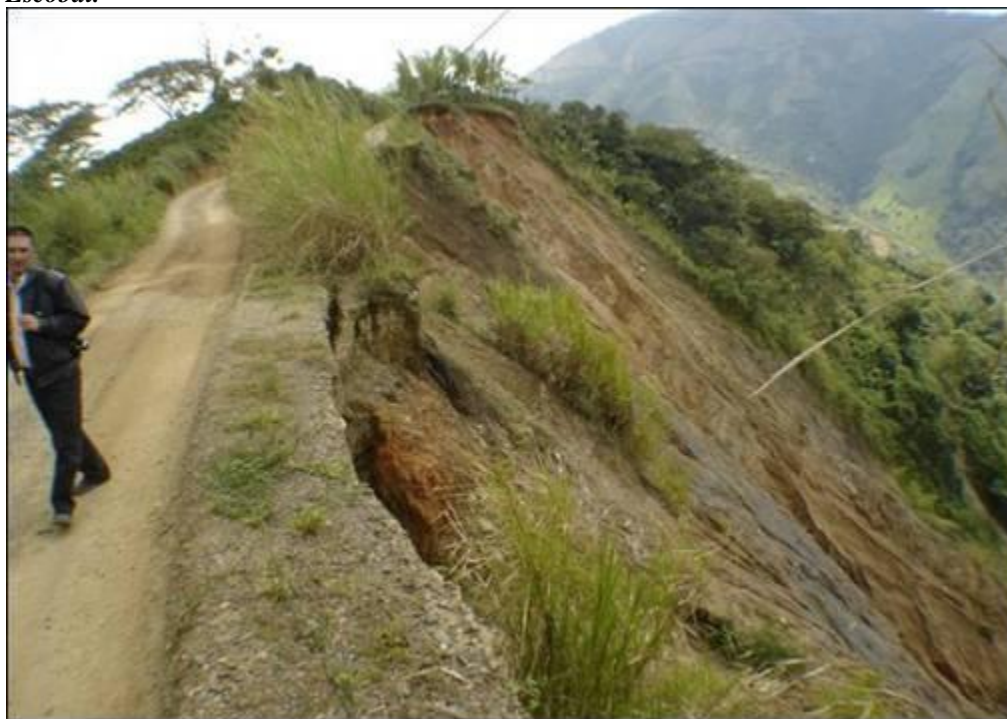
Figura 86. Sitio de entrada de aguas de escorrentía provenientes de la cuneta de la carretera. Vía carretable que conduce de Pácora a San Bartolomé. Municipio de Pácora Vereda San Bartolomé, sector El Escobal.

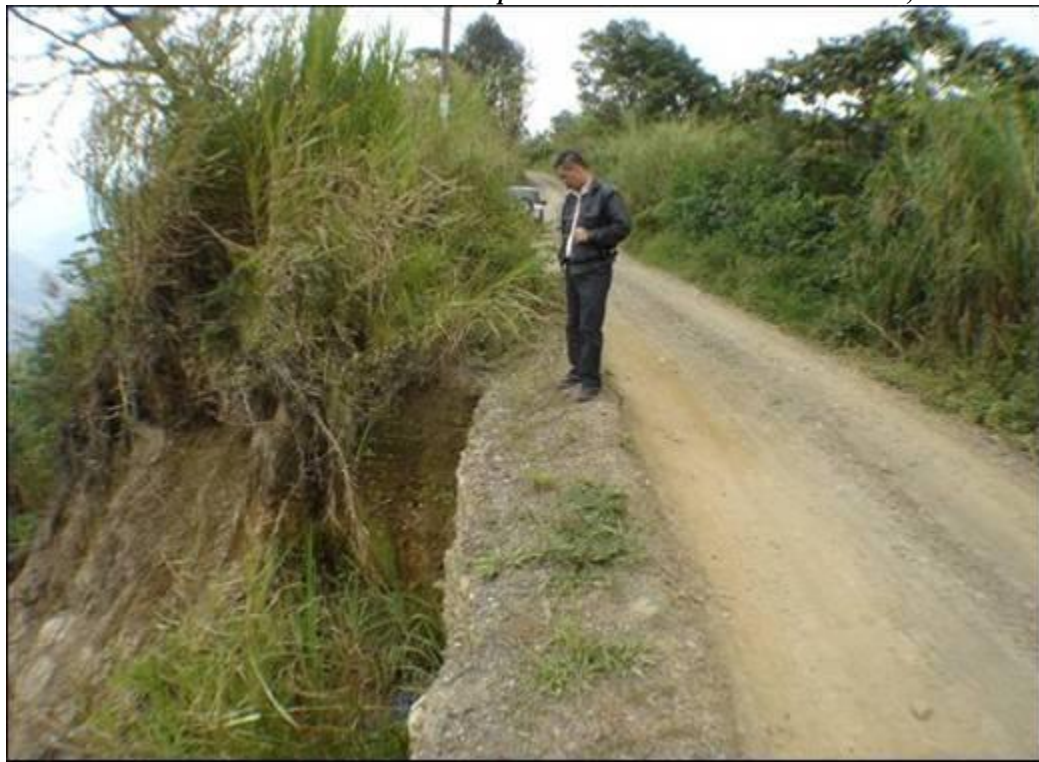
Figura 87. Pérdida de parte de la banca de la carreta por efecto de las aguas de escorrentía. Marzo de 2008. Vía carretable que conduce de Pácora a San Bartolomé. Municipio de Pácora Vereda San Bartolomé, sector El Escobal.

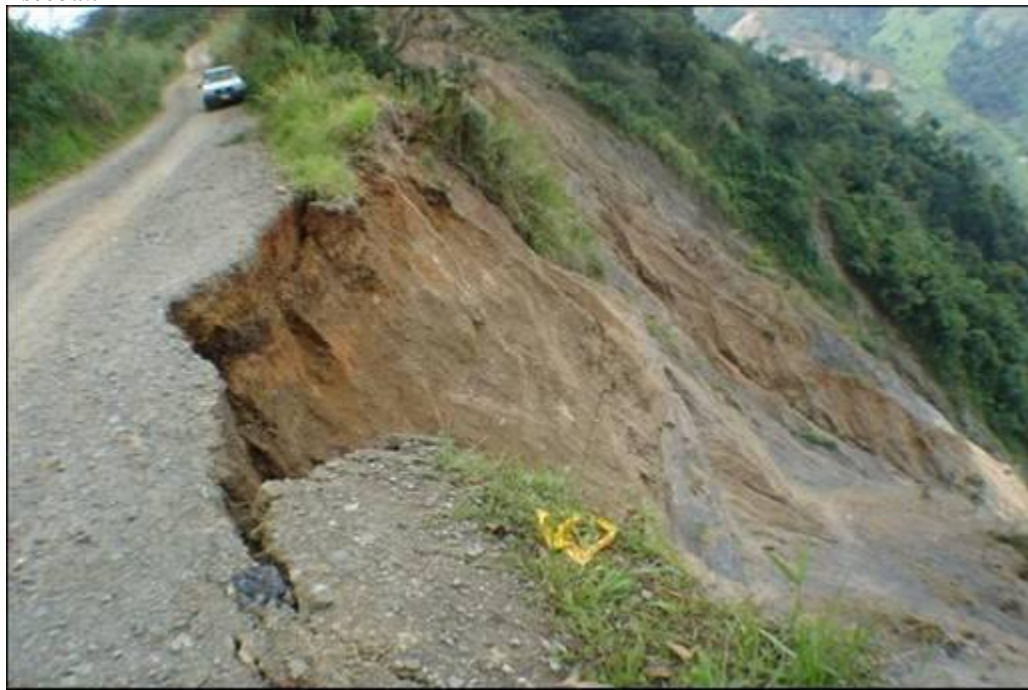
Figura 88. Presencia de negativo de carretera, con pérdida de parte de la banca. Marzo de 2008. Vía carreteable que conduce de Pácora a San Bartolomé. Municipio de Pácora Vereda San Bartolomé, sector El Escobal.

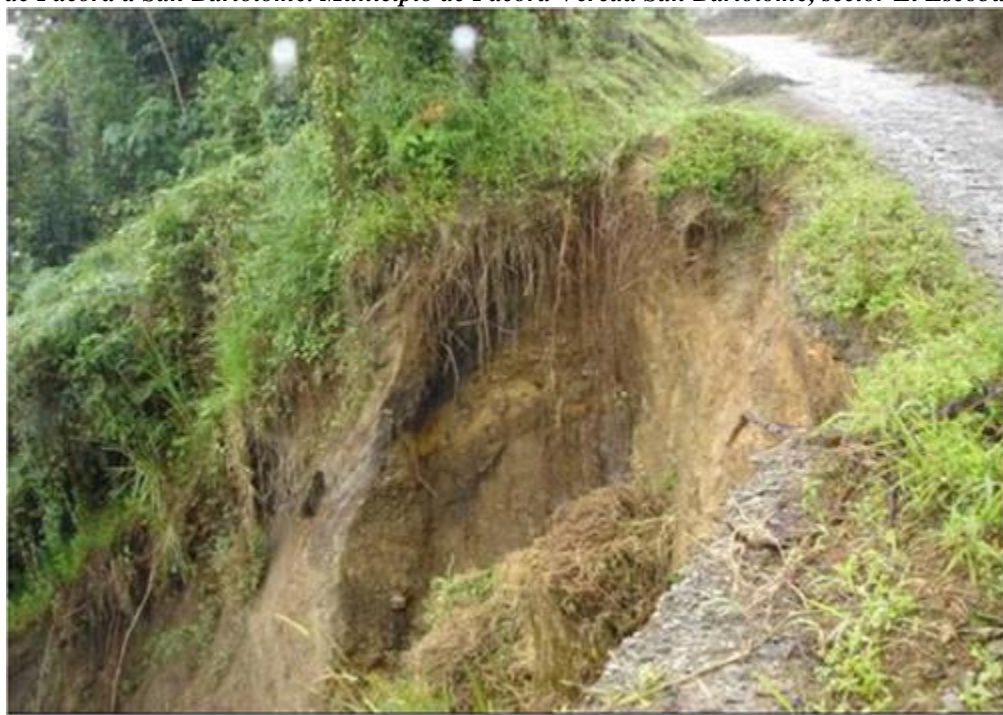
Figura 94. Estado actual de la vía san Bartolomé – municipio de Pácora, Caldas sector El Escobal. Septiembre de 2008. Vía carreteable que conduce de Pácora a San Bartolomé. Municipio de Pácora Vereda San Bartolomé, sector El Escobal.

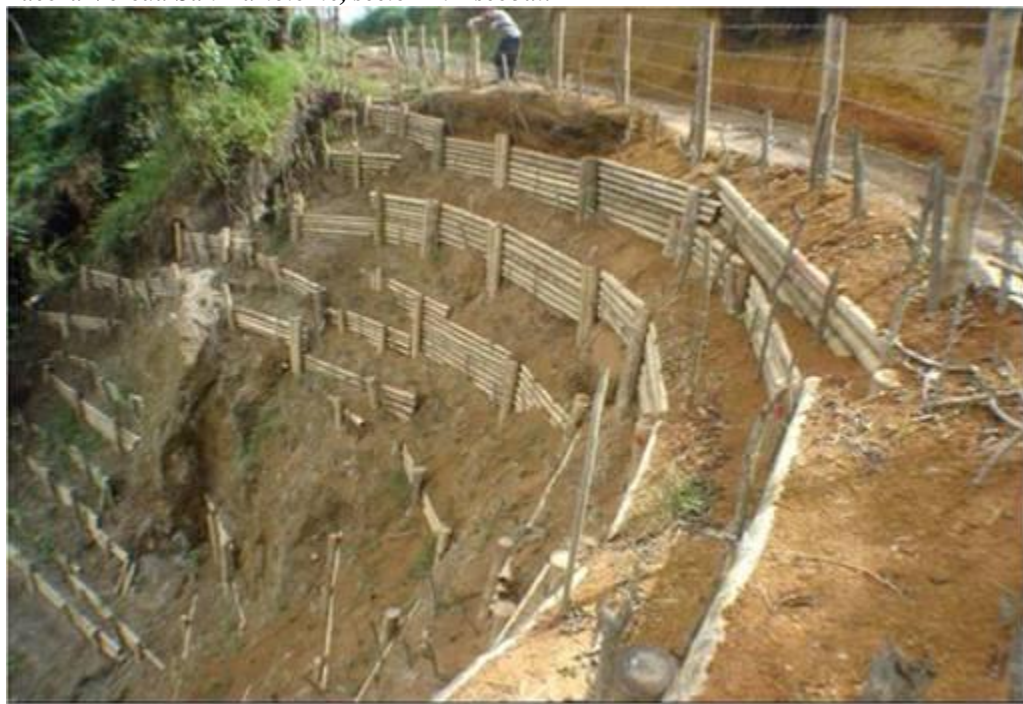
Figura 103. Trinchos en guadua construidos de arriba hacia abajo. Se observa lo abrupto de la pendiente, mayor del 100%. Diciembre de 2008. Vía carreteable que conduce de Pácora a San Bartolomé. Municipio de Pácora Vereda san Bartolomé, Sector el Escobal.

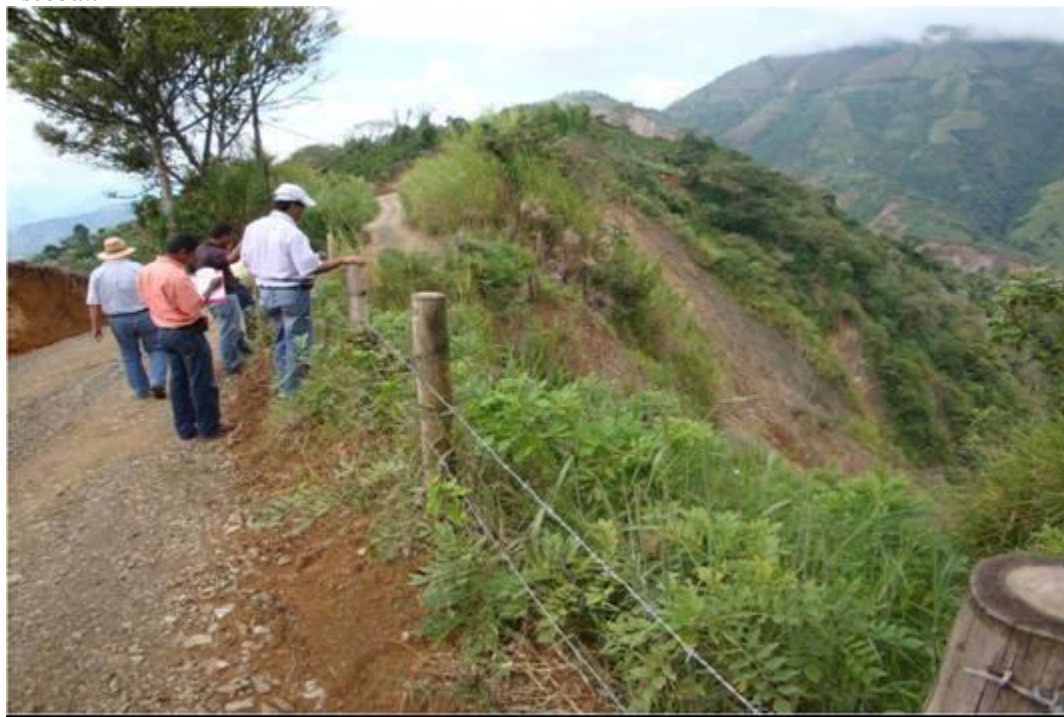
Figura 111. Destrucción de parte de la obra de bioingeniería entre los sectores 1 y 2 para ser reemplazada por un muro de concreto. Esto demuestra la fortaleza que brinda las obras de bioingeniería en la estabilización de las laderas. Abril de 2011. Vía carreteable que conduce de Pácora San Bartolomé. Municipio de Pácora Vereda San Bartolomé, sector El Escobal.

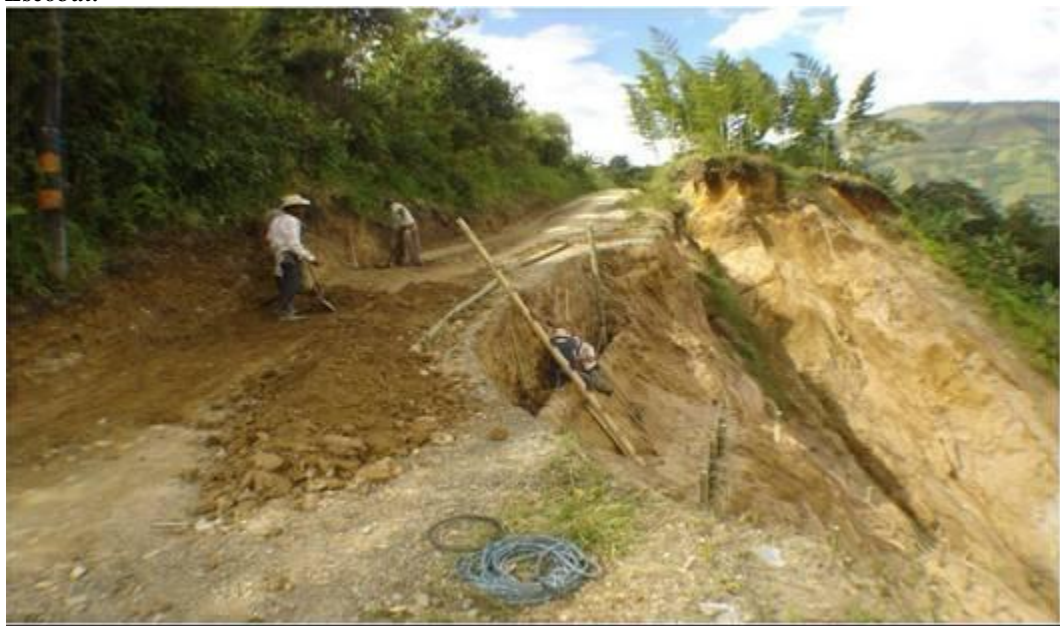
Figura 115. Sector 3. Daños ocasionados a las obras de bioingeniería con el uso indebido de la maquinaria de la secretaría de obras de empresas públicas del departamento de caldas. Noviembre de 2008. Vía carreteable que conduce de Pácora a San Bartolomé. Municipio de Pácora Vereda San Bartolomé, sector El Escobal.
