**EVALUACIÓN DIAGNÓSTICA INTEGRAL Y SISTÉMICA DE LA  
CUENCA HIDROGRÁFICA DE LA QUEBRADA EL PERRO, DEL  
MUNICIPIO DE MANIZALES (CALDAS –COLOMBIA)**

**UNIVERSIDAD DE MANIZALES**

**TRABAJO DE GRADO PARA OPTAR AL TITULO**

**MAGISTER EN DESARROLLO SOSTENIBLE Y MEDIO AMBIENTE**

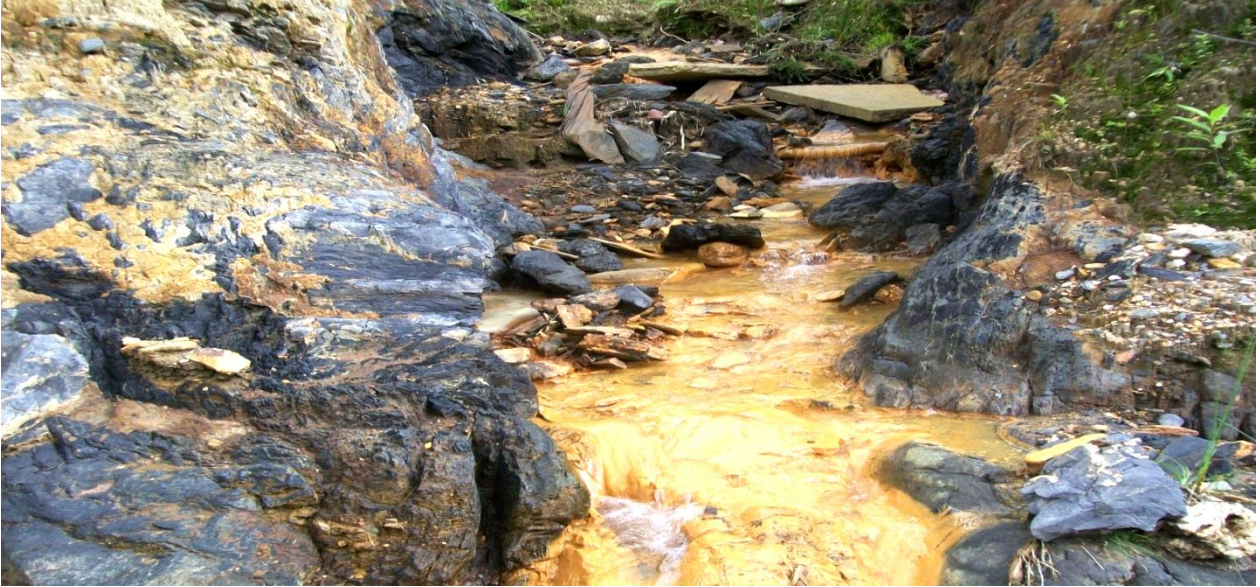
**FIGURA 14. TIPOS DE ROCAS EN LECHO Y PAREDES DE LA MICRO CUENCA EL PERRO**

Tipos de materiales rocosos, especialmente esquistos grafiticos. Se observa gran depotección vegetativa del cauce natural y el transporte de cantidades abundantes de lodos por las aguas de escorrentía, lo que indica la alta degradación de la Micro cuenca el Perro.

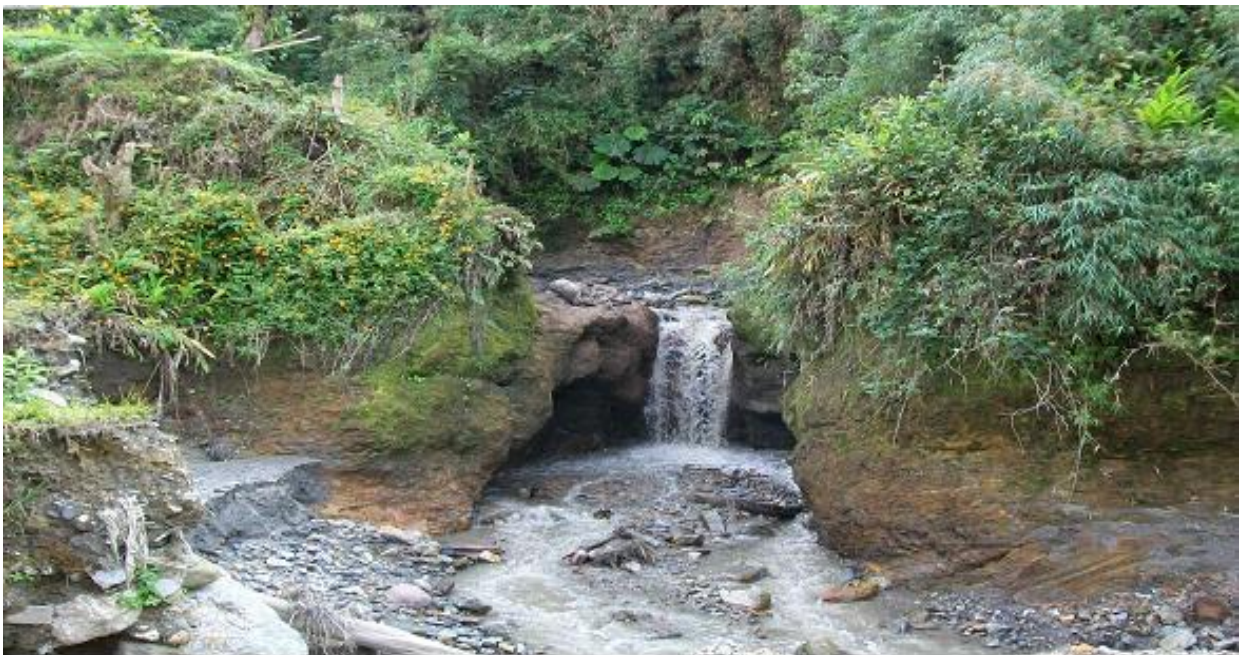
**FIGURA 19. AFLUENTE DE LA MICROCUENCA EL PERRO. SE OBSERVA EL ARRASTRE ABUNDANTE DE SEDIMENTOS. ESECILAMENTE ESQUISTES METAMORFICOS FRACTURADOS**

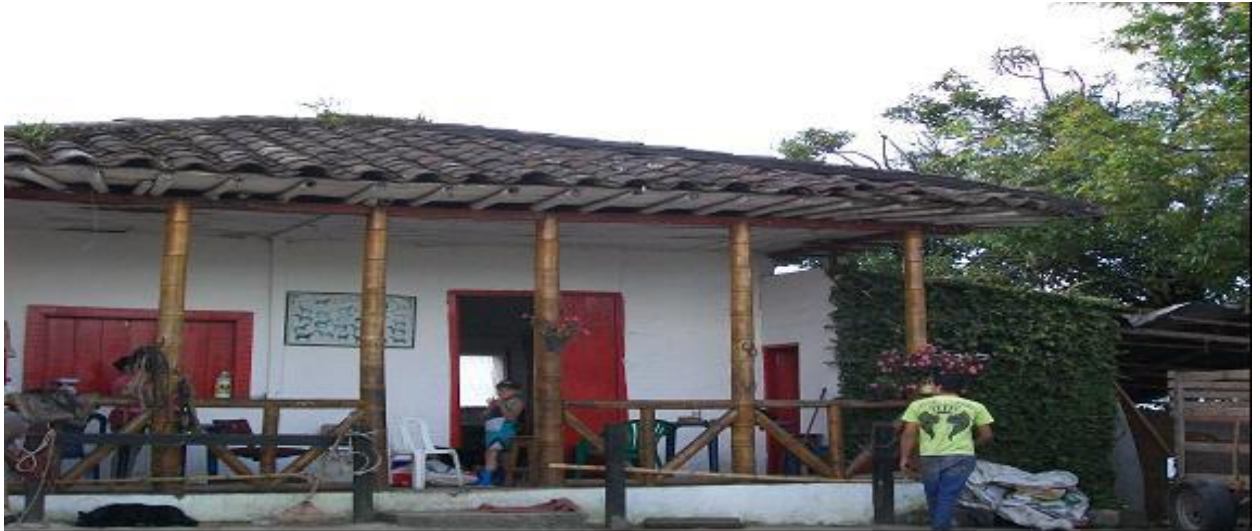
**FIGURA 36: CASAS DE BAHAREQUE, CON TECHO DE TEJA, SIN CANALES, SECTOR CERRO DE ORO**

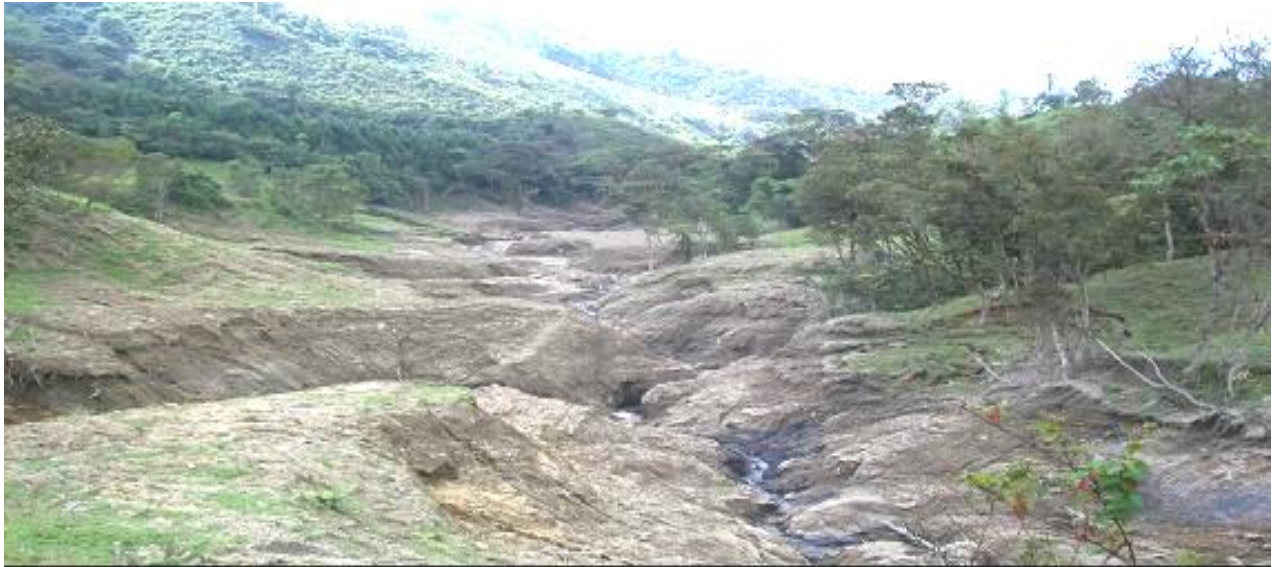
**FIGURA 39. EROSIÓN EN SURCOS Y CÁRCAVAS PARTE MEDIA DE LA MICROCUENCA EL PERRO**

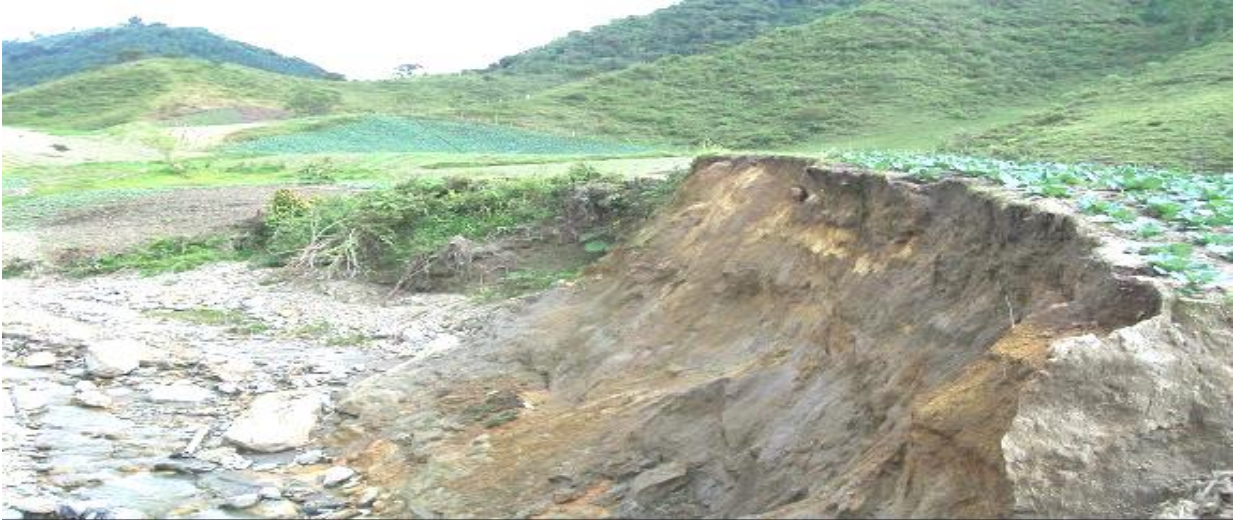
**FIGURA 40. DESLIZAMIENTO A LA ORILLA DE LA QUEBRADA DE LA MICROCUENCA EL PERRO, DEBIDO A LA DEFORESTACIÓN Y SIEMBRA DE HORTALIZAS**

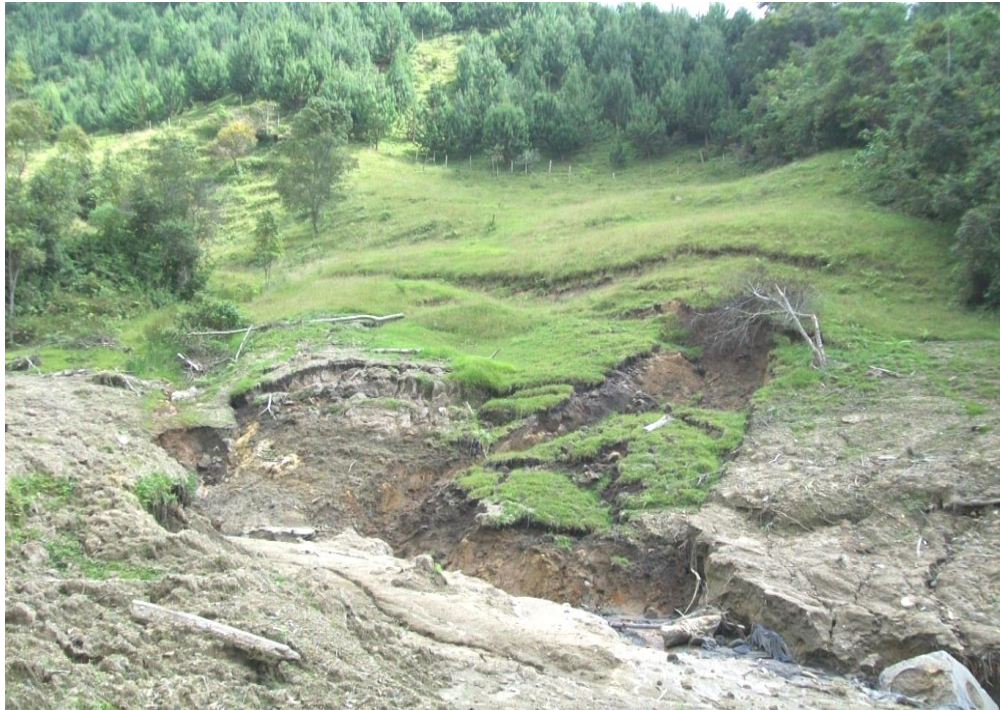
**FIGURA 41. MOVIMIENTO EN MASA, SECTOR MEDIO DE LA MICROCUENCA EL PERRO**

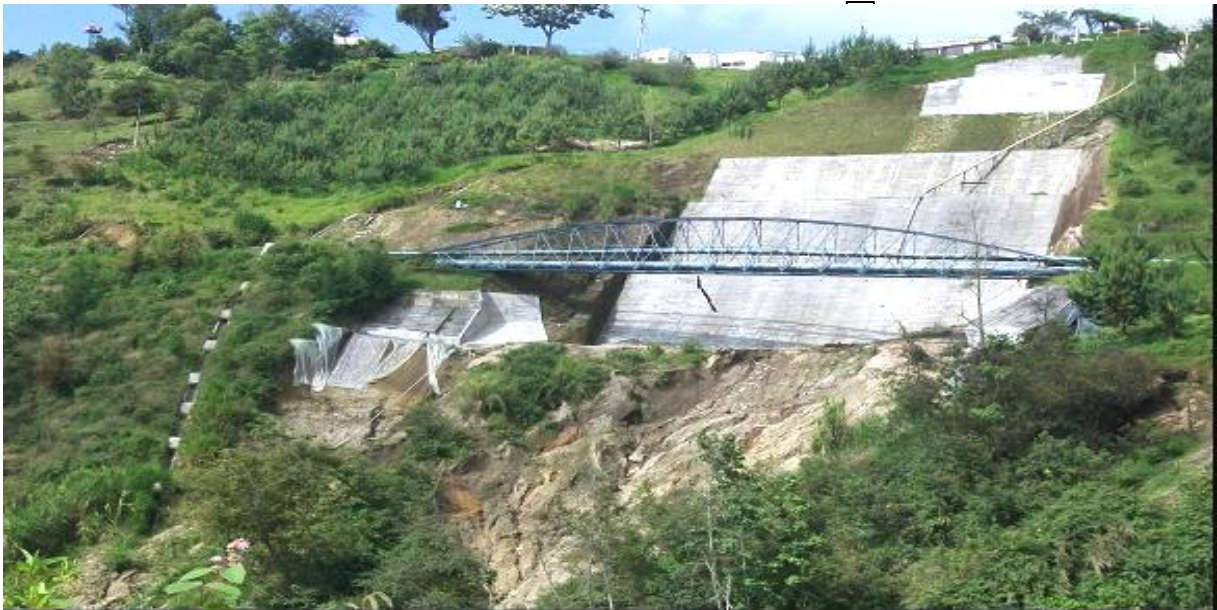
**FIGURA 42. DESLIZAMIENTO EN LA PATA DE LA ESTRUCTURA DE LA PANTALLA DE CONCRETO, DESESTABILIZANDO LA MISMA.**

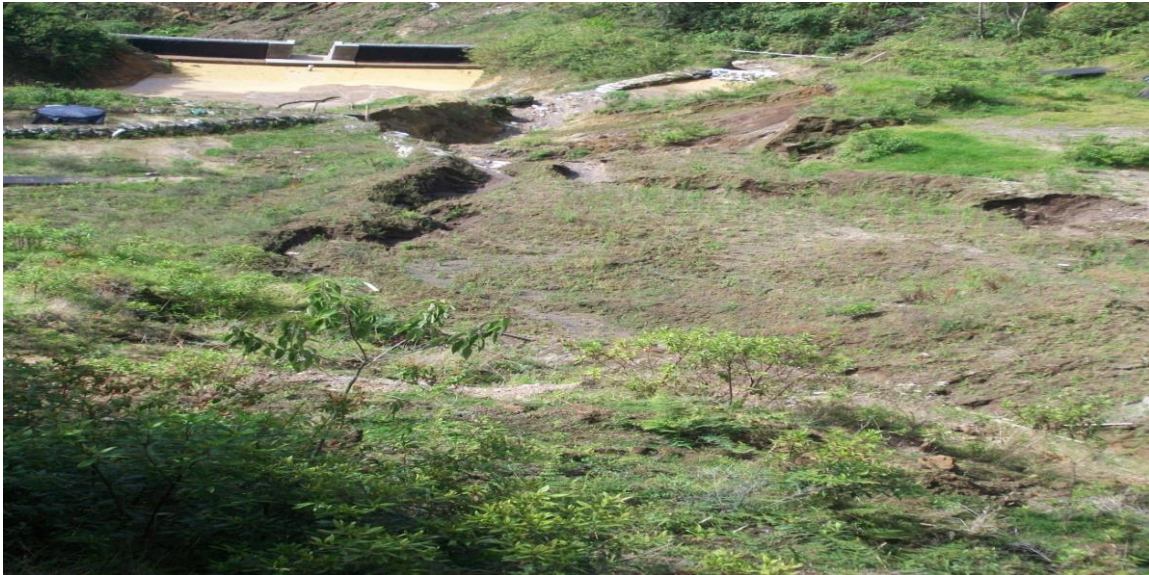
**FIGURA 45. EVENTO EROSIVO SOBRE EL LECHO DE LA MICRO CUENCA EL PERRO**

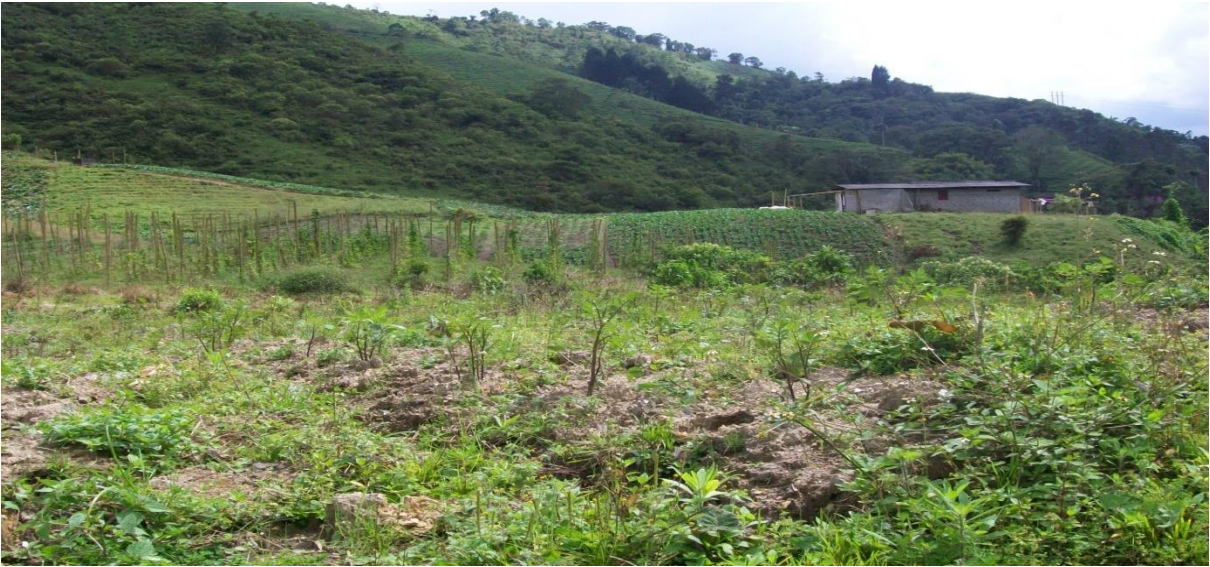
**FIGURA 46. CULTIVOS DE HORTALIZAS, LLEVADOS HASTA LA ORILLAS DEL CAUCE PRINCIPAL DE LA MICROCUENCA.**

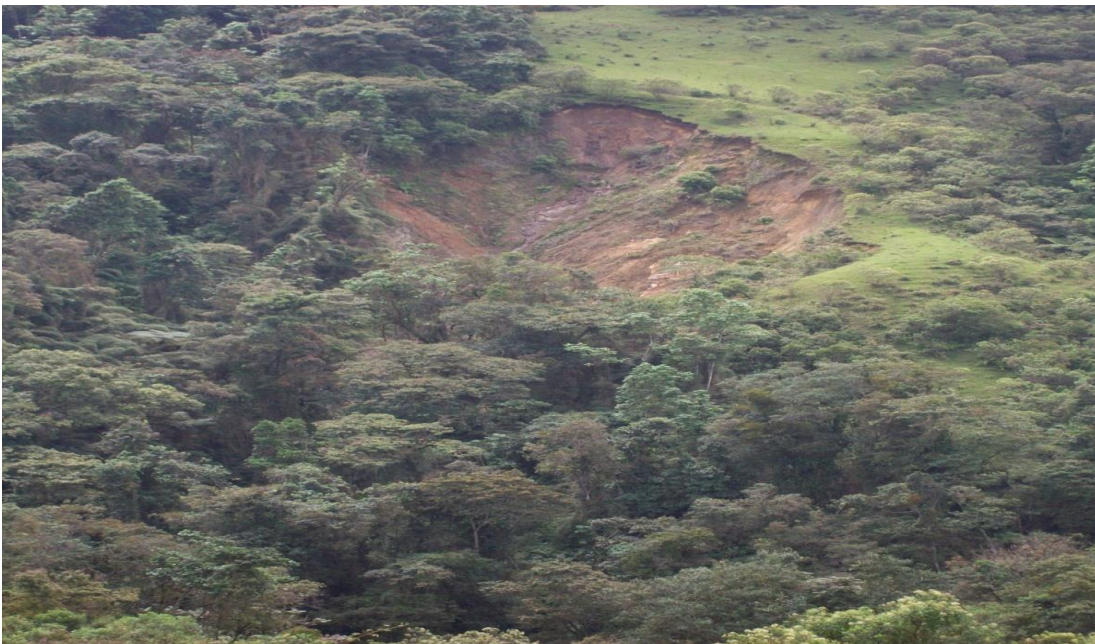
**FIGURA 51. CÁRCAVA DE TIPO REMONTANTE. SE OBSERVA EL EFECTO CAUSADO POR LA CONCENTRACIÓN DE AGUAS DE ESCORRENTÍA PROVENIENTES DEL POTRERO.**

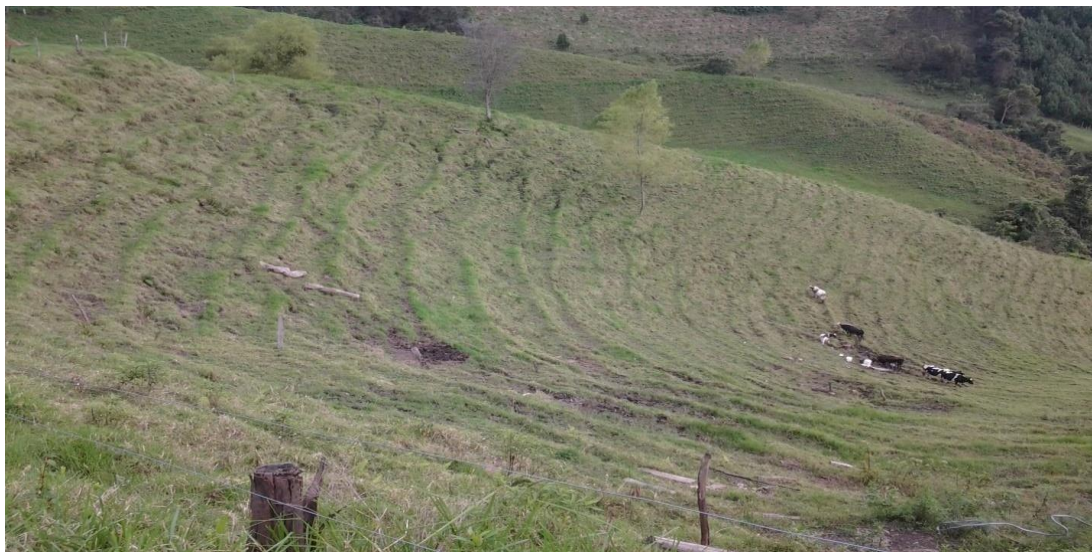
**FIGURA 52. TERRACETAS OCASIONADAS POR SOBREPASTOREO, SIN MANEJO APROPIADO DE LA GANADERÍA.**

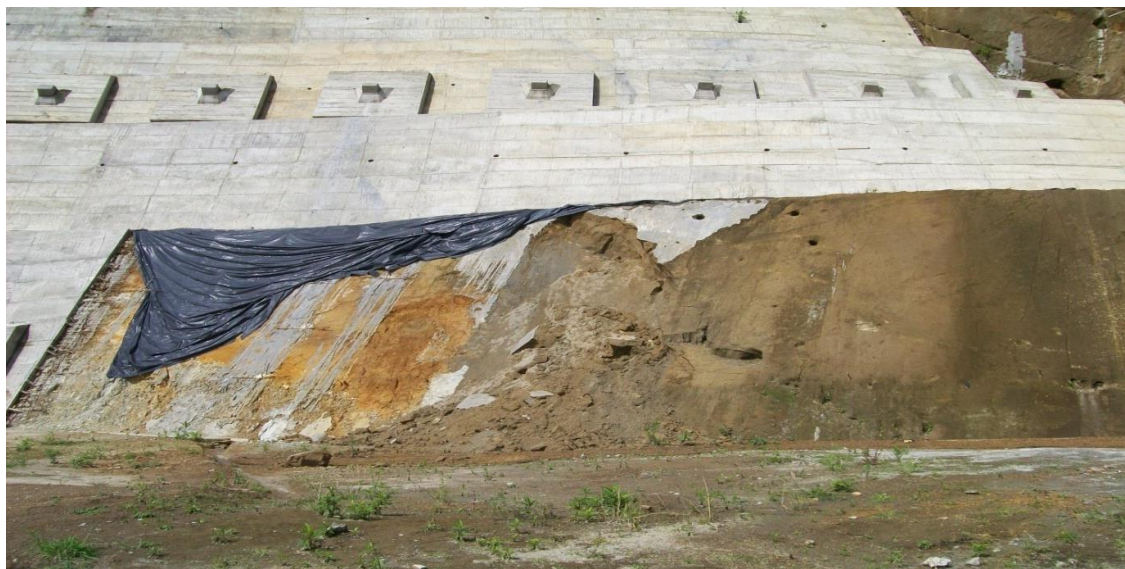
FIGURA 53. OBRA POR TERMINAR, SECTOR CERRO DE ORO

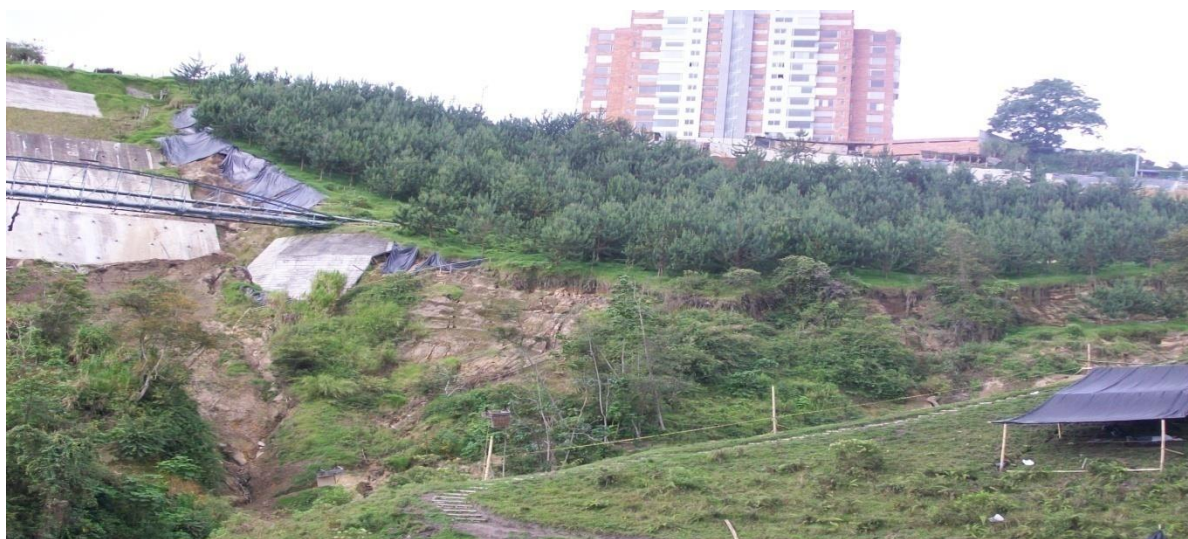
**FIGURA 55. REFORESTACIÓN CON CONÍFERAS, ESPECIES NO APTAS EN EL CERRO DE ORO.**

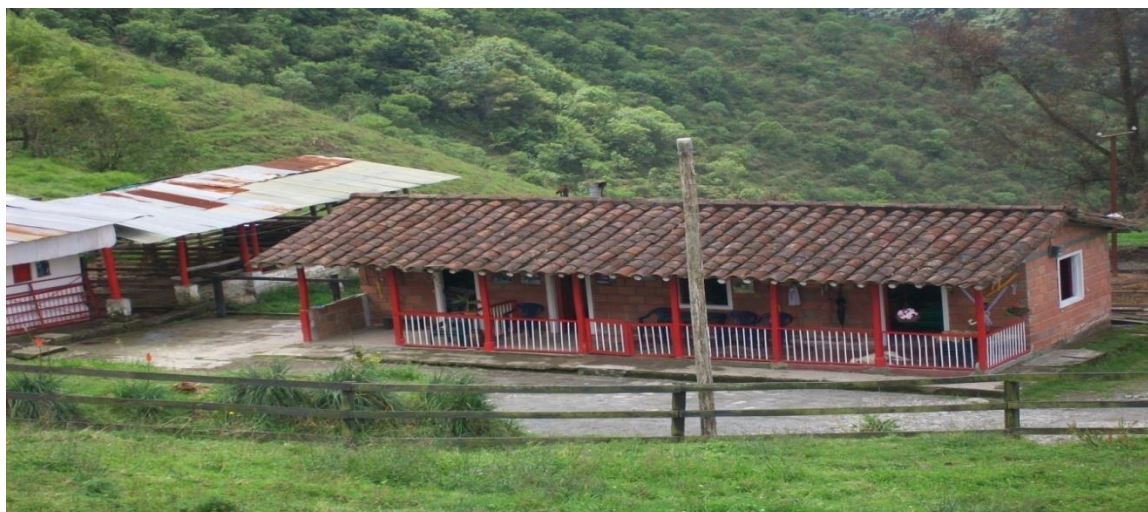
**FIGURA 56. FALTA DE CANALIZACIÓN EN TECHOS DE VIVIENAS, SECTOR CERRO DE ORO.**

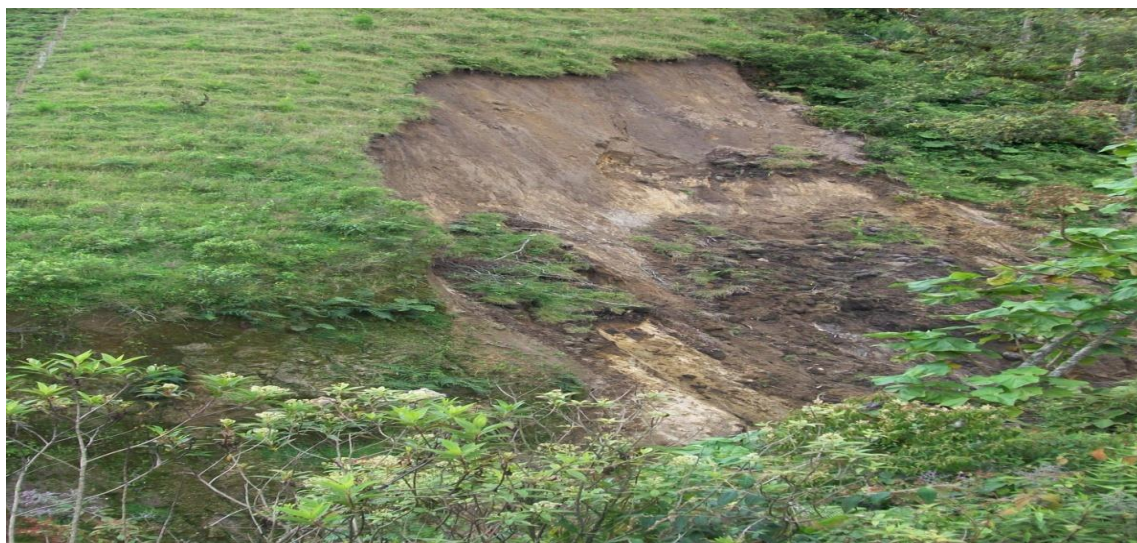
**FIGURA 58. PROBLEMAS EROSIVOS ACTIVOS SECTOR MEDIO, SIN OBRAS DE ESTABILIZACION**

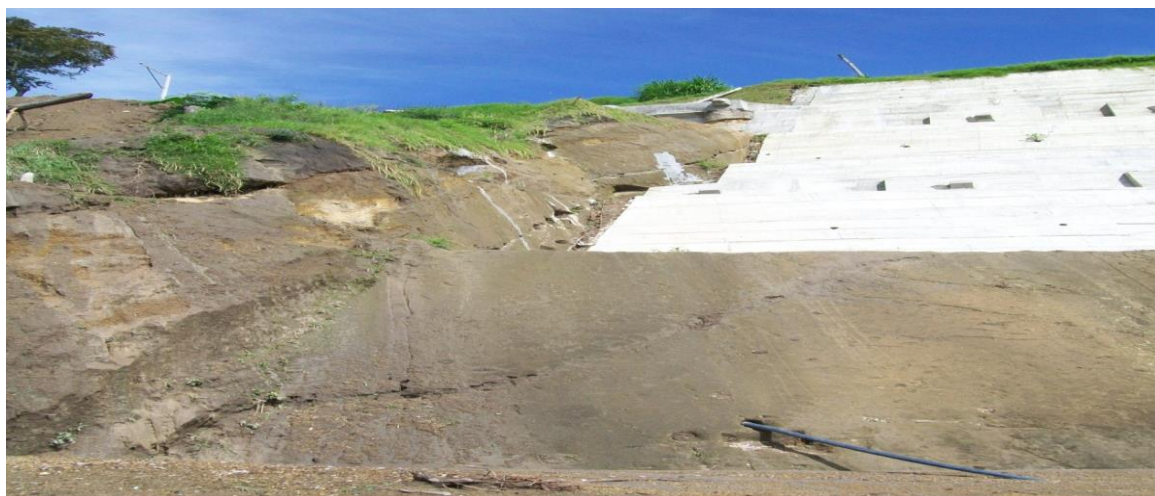
**FIGURA 59. CANALIZACIÓN INADECUADA EN LA OBRAS DE CONCRETO EN EL CERRO DE ORO**

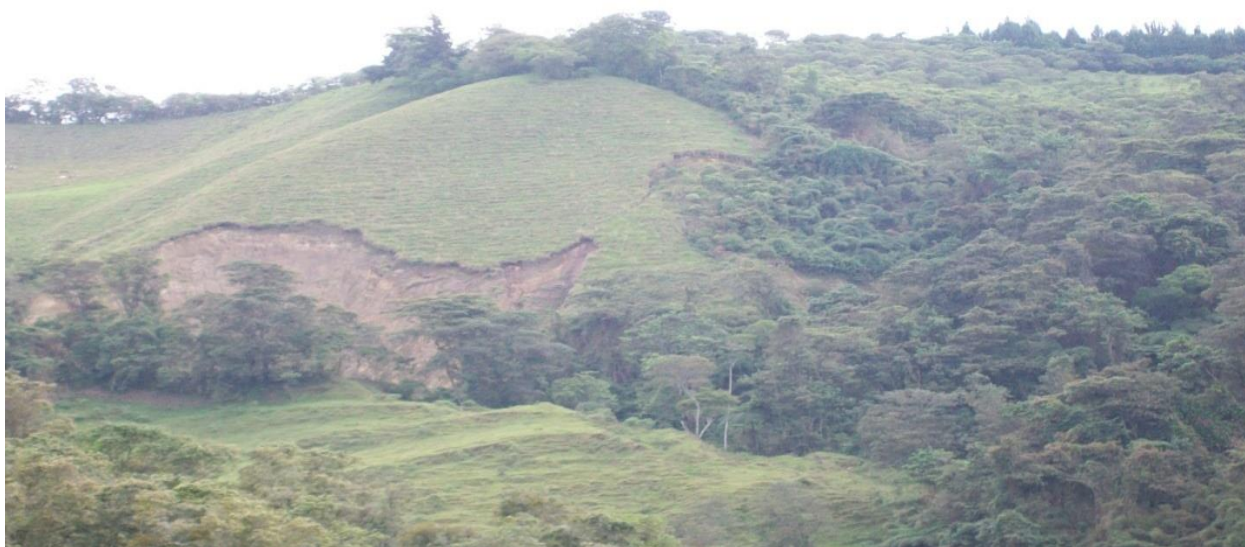
FIGURA 60. MANEJO NO ADECUADO DE SUELOS EN ZONAS DE PASTOREO SECTOR ALTO

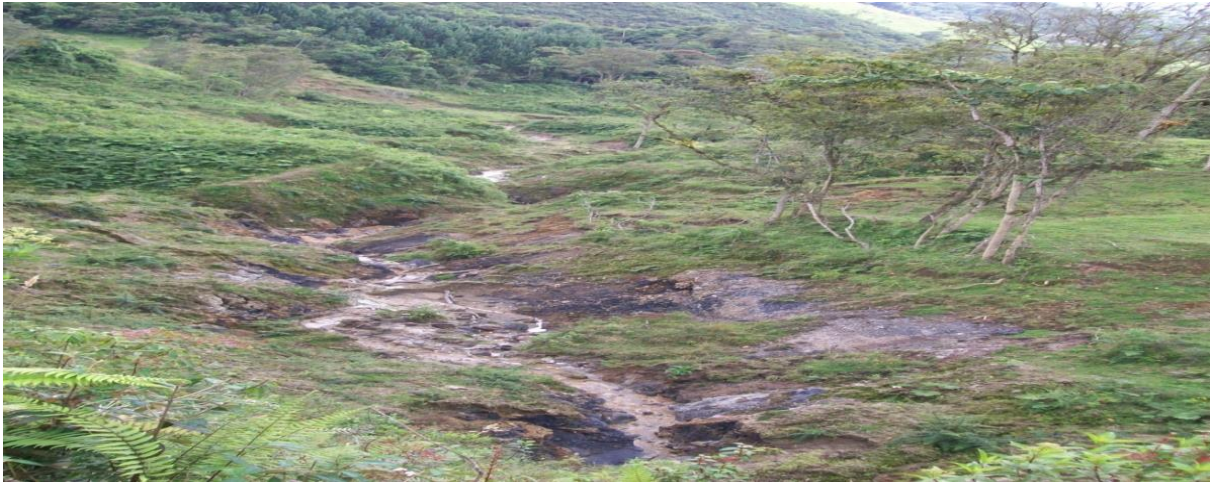
**FIGURA 61. ZONA DE LA MICRO CUENCA DESPROTEGIDA DE ESPECIES DE LA REGIÓN  
QUE AYUDEN A MITIGAR LA ENERGIA CINETICA DE LAS AGUAS DE ESCORRENTIA**

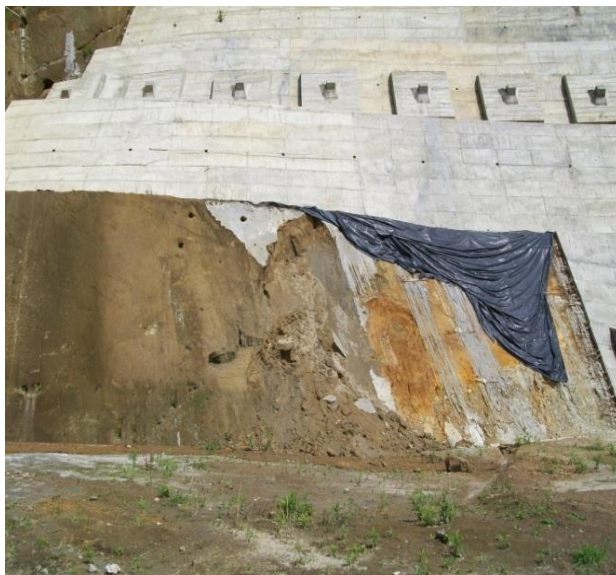
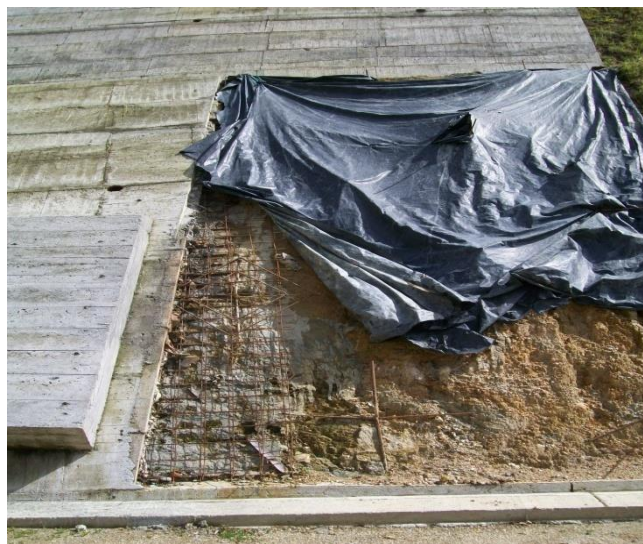
**FIGURA 64. OBRAS INCONCLUSAS SECTOR CERRO DE ORO, BASE DE CONSTRUCCION  
PLAQUETAS DE CONCRETO.**

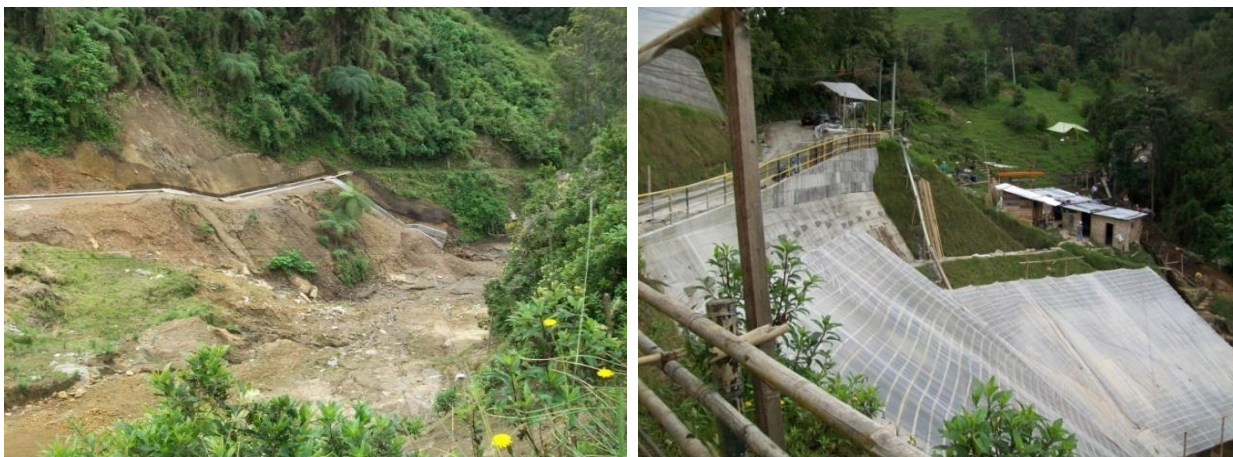
**FIGURA 73. OBRAS DE ESTABILIDAD EN CORRECCIÓN, SECTOR LA CURVA DEL MICO**

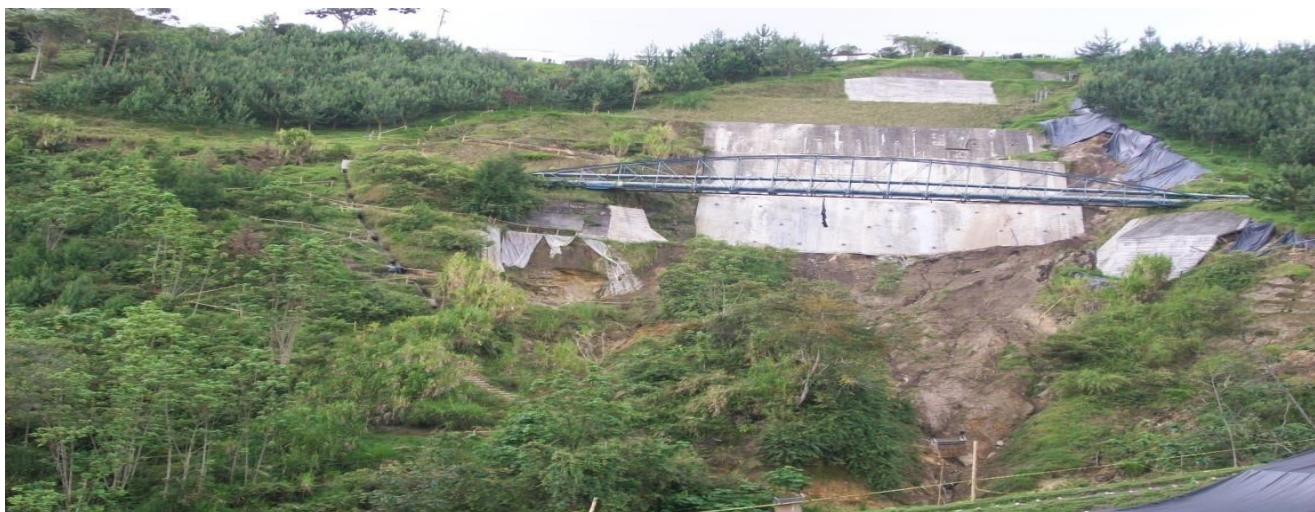
**FIGURA 77. PROCESO DEGRADATIVO AFECTADO LA PATA DE LAS PLAQUETAS DE CONCRETO DEL SECTOR CERRO DE ORO.**

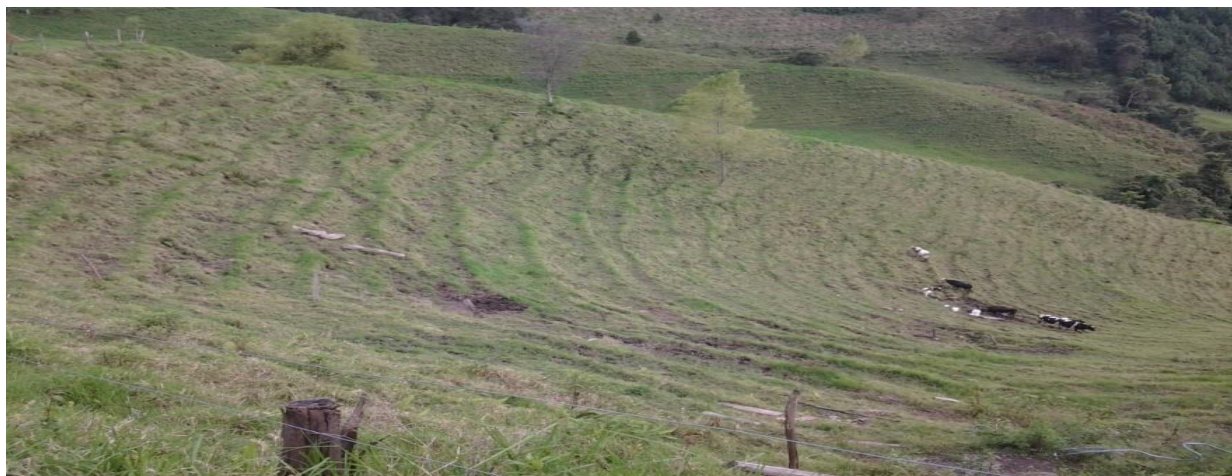
**FIGURA 79. PASTOREO DE BOVINOS Y EQUINOS AFECTANDO EL SUELO, FAUNA Y FLORA ESCASA EN LA REGIÓN**

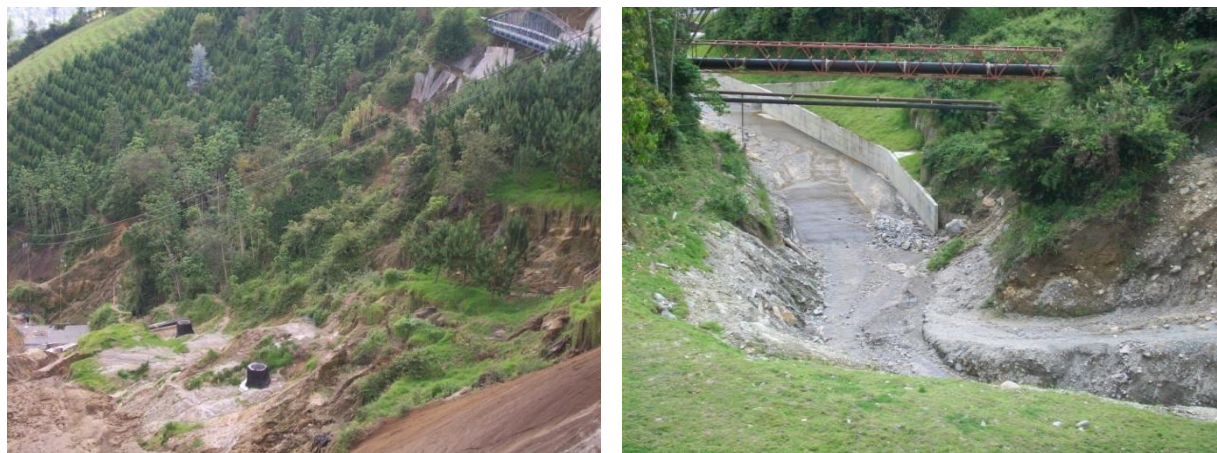
**FIGURA 80. OBRAS INCONCLUSAS EN LA MICRO CUENCA SECTORES CERRO DE ORO Y**

**EXPOFERIAS**
