**EVALUACIÓN DEL IMPACTO AMBIENTAL DE LOS VERTIMIENTOS DE MINERÍA
AURÍFERA SOBRE LA QUEBRADA BEMANGO (REMANGO) EN EL MUNICIPIO DE
BURITICÁ DEPARTAMENTO DE ANTIOQUIA**

UNIVERSIDAD DE MANIZALES
FACULTAD DE CIENCIAS ECONÓMICAS, SOCIALES Y ADMINISTRATIVAS
MAESTRÍA EN MEDIO AMBIENTE Y DESARROLLO
MANIZALES
2018

Trabajo de grado para optar al título de Magister en Desarrollo Sostenible y Medio
Ambiente

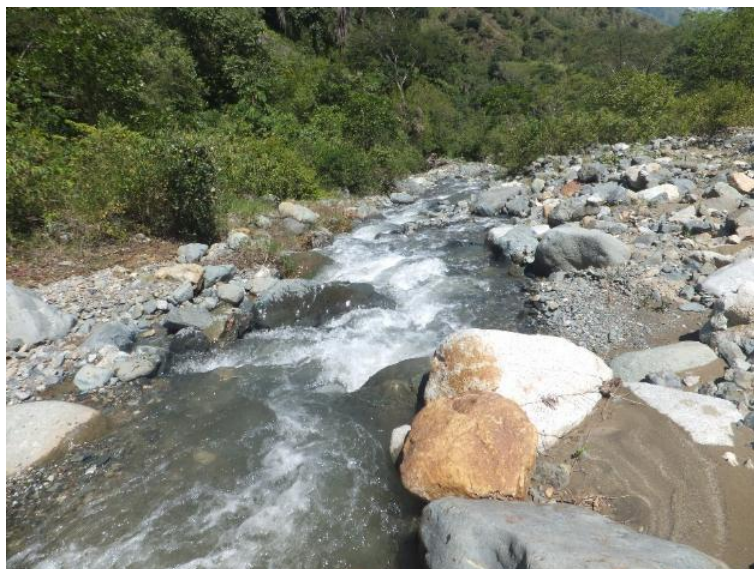
Imagen 1. Quebrada Bemango Zona media

La quebrada en su recorrido pasa por las veredas Guarco, La Palma, Untíl y el Corregimiento Llanos de Uruarco, a esta además confluyen las quebradas Guaté y El Algarrobo, así como otros pequeños cauces. En la Imagen 1 se presenta características generales de la zona media de la quebrada.

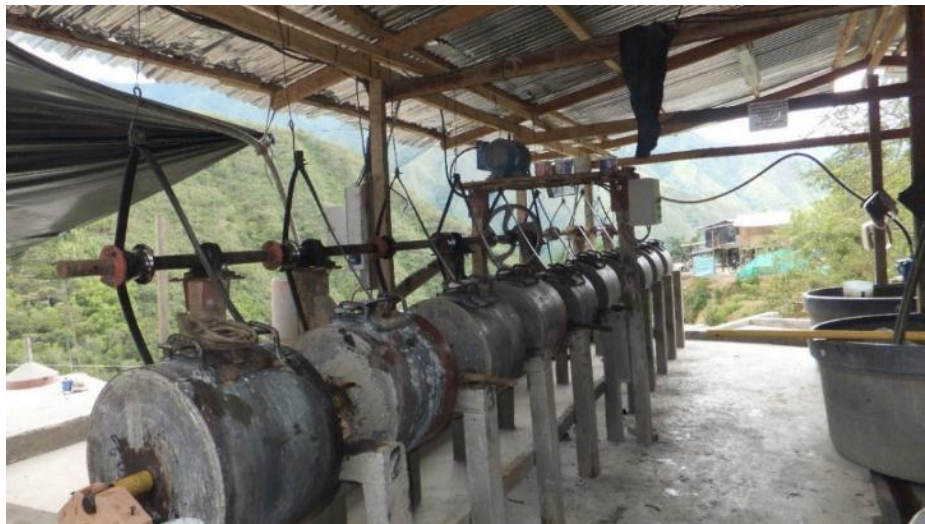
Imagen 2. Molinos Entable La Colina S.A.S

En la Imagen 2 se presenta la zona de molinos del Entable La Colina S.A.S.

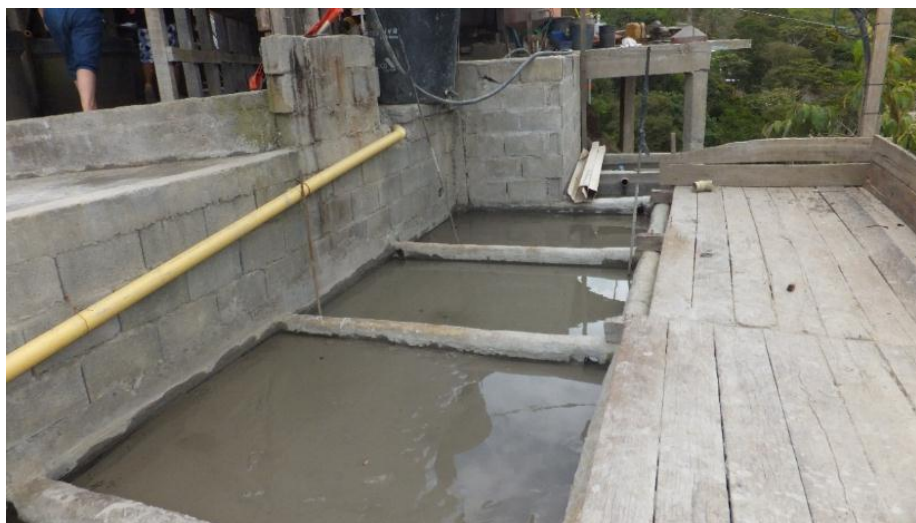
Imagen 3. Lagunas de tratamiento de lodos

En la Imagen 3 se observa el tratamiento artesanal de lodos producto de molienda (lagunas de sedimentación), estas son comunes en los diferentes entables visitados.

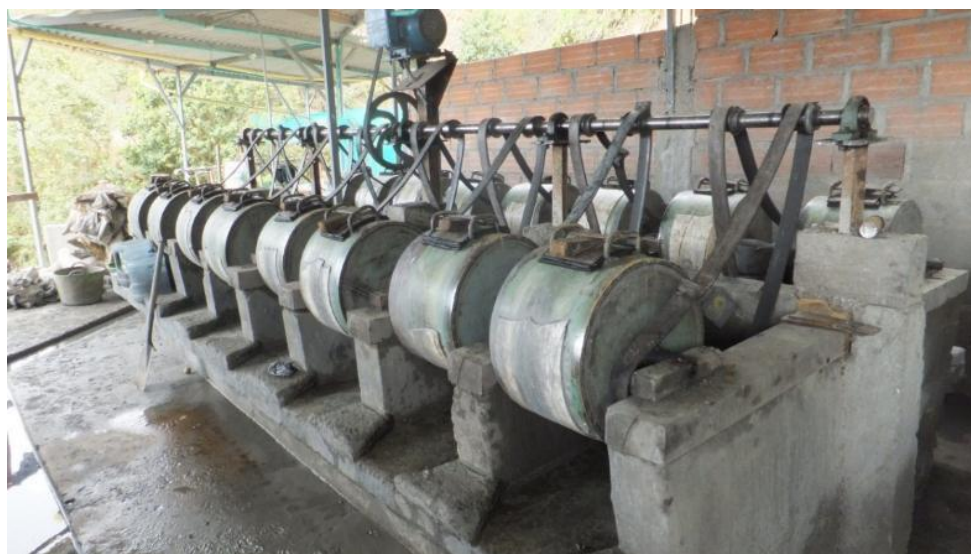
Imagen 5. Molinos de bolas

Los molinos de bola presentados en la Imagen 5 para su operación requieren de motor con especificaciones especiales según su capacidad; dependiendo del número de molinos se tienen necesidades energéticas especiales para el proceso de extracción del oro de la roca. La molienda se desarrolla en húmedo, con aplicación de agua a los molinos de bolas.

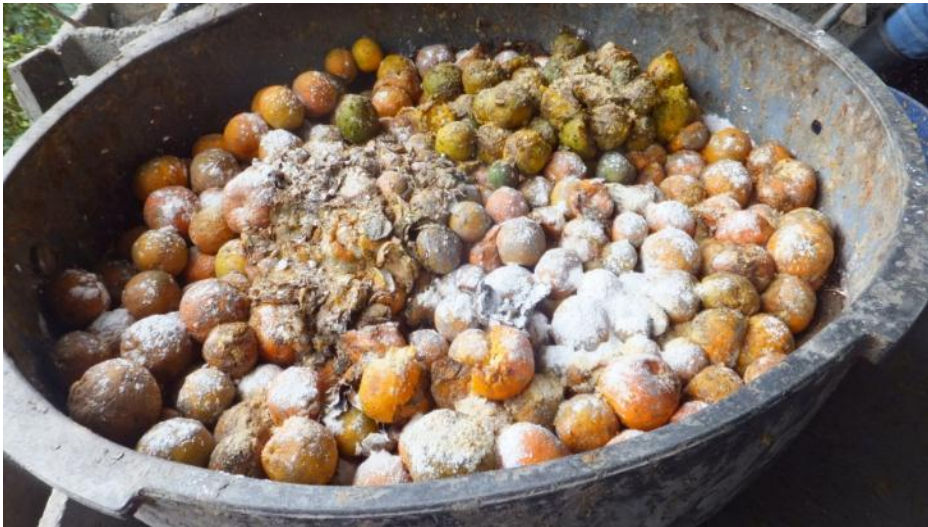
Imagen 6. Manejo de cítricos en el proceso de molienda

En los entables visitados no se identificaron mesas concentradoras que por gravimetría permiten recuperar parte del oro libre, las actividades de recuperación del mineral son realizadas de manera artesanal en baldes y bateas donde son separados el lodo y las partículas de oro libre, en el proceso es agregado mercurio que facilita la separación del mineral, en el caso de no contar con el componente se agregan otros productos como pulpas cítricas y orina que facilitan la separación según la experiencia de los mineros tal como se aprecia en la Imagen 6.

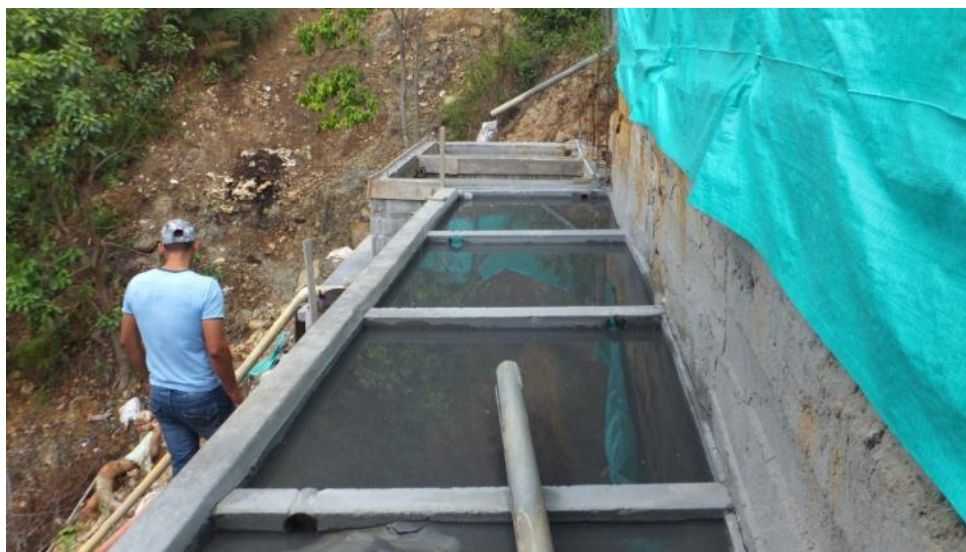
Imagen 7. Tanques de sedimentación

Es de anotar que en las visitas realizadas se identificó un manejo inadecuado de los lodos con tanques de sedimentación artesanales, con gran acumulación de material, y almacenamiento de lodos extraídos en zonas descubiertas donde en periodos de lluvias se evidencia escurrimiento de aguas en los terrenos. En la Imagen 7 se presenta ejemplo de tanques de sedimentación.

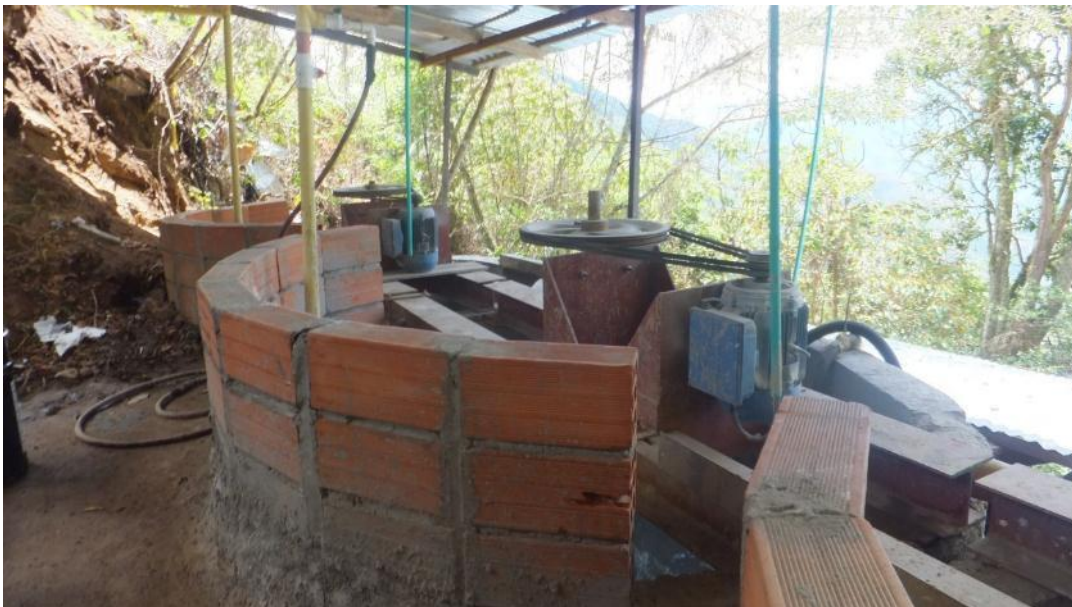
Imagen 8. Tinan de agitación (Proceso de Cianuración)

Para el proceso las arenas de lavado son llevadas a tinas de agitación con modelo artesanal presentado en la Imagen 8 donde se aplican caudales de agua con agitación por periodos entre 2 y 3 horas, al mismo tiempo se agregan diferentes sustancias químicas que permiten el metal (oro) pase de estado sólido a líquido para que será atrapado, y separado.

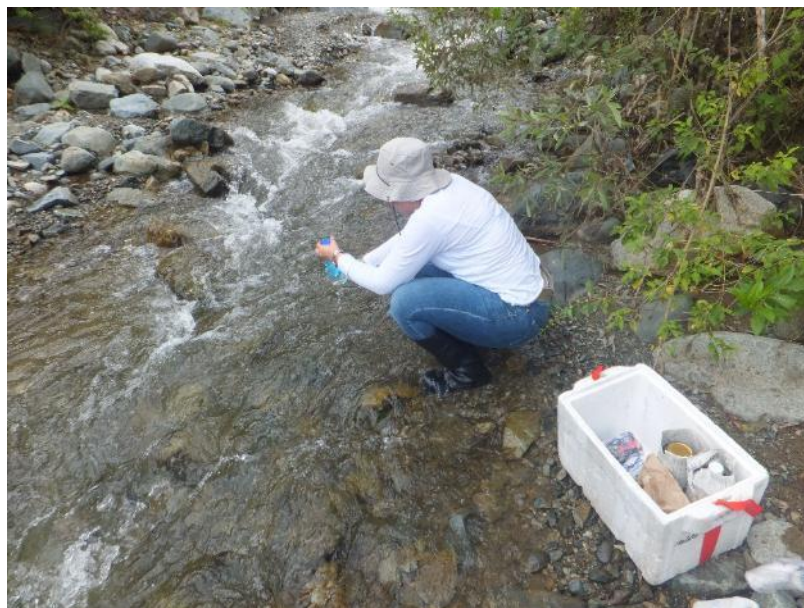
Imagen 9. Toma de muestras punto 1 de monitoreo

Los monitoreos de calidad fueron realizados los días 17 de noviembre de 2017 (época de lluvias) y 18 de febrero de 2018 (época seca), en la Tabla 8 y Tabla 9 a continuación, se presentan los resultados obtenidos en cada uno de los monitoreos realizados. En la Imagen 9, Imagen 10 e Imagen 11 se presenta evidencia de la toma de muestras. En el Anexo 3 se presentan los reportes de laboratorio.

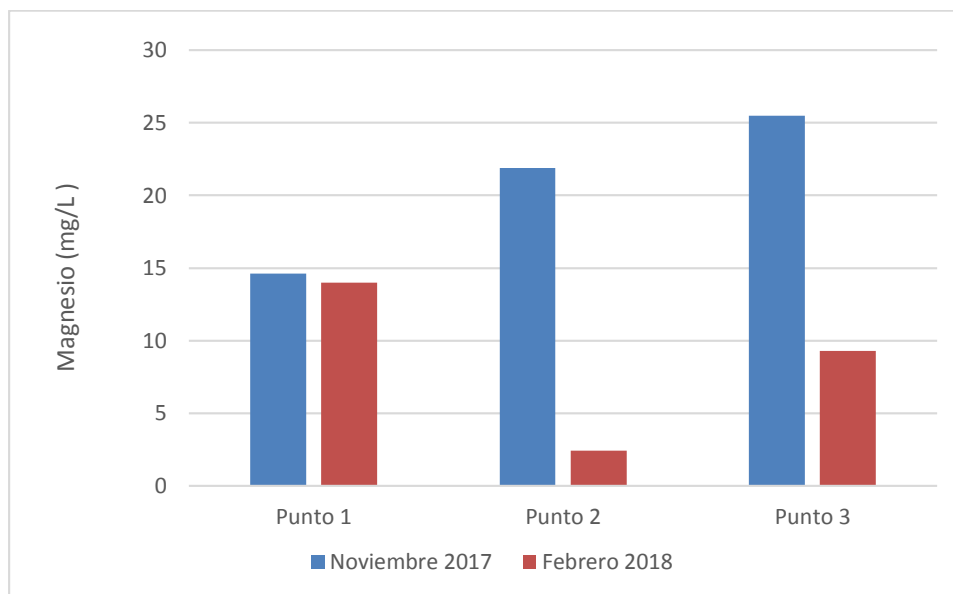
Figura 22. Magnesio en la Quebrada Bemango

Para el caso de las concertaciones de magnesio los valores oscilan entre 0-26 mg/l, con concertaciones mayores en el monitoreo del mes noviembre de 2017 época de lluvias, los valores se relacionan con las condiciones geológicas de la zona. Ver Figura 22.

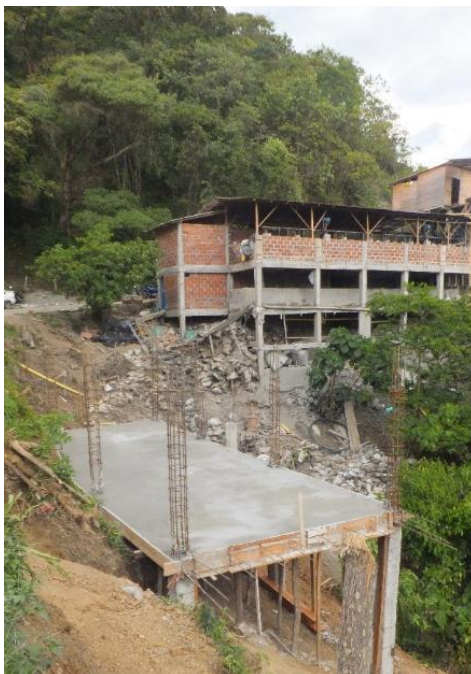
Imagen 13. Modificación de paisaje

En la matriz presentada se identificaron impactos en las diversas etapas del proceso de extracción, relacionados con las diferentes dimensiones analizadas, en la Imagen 13, se presenta evidencia de las modificaciones en el paisaje generadas por la construcción de infraestructura para el beneficio del oro. Por su parte en la Imagen 14 se presenta evidencia del inadecuado manejo de lodos generados con impactos en los diferentes componentes evaluados en la zona.
