**DETERMINAR EL DETERIORO DEL PAVIMENTO FLEXIBLE MEDIANTE
ANÁLISIS DE INFORMACIÓN CAPTURADA A TRAVES DE VEHICULO AÉREO
NO TRIPULADO**

**Universidad de Manizales
Facultad de Ciencias e Ingeniería
Maestría en Tecnologías de la Información Geográfica
Manizales, 2024**

**Trabajo de Grado presentado como requisito para la obtención del título de Magister en
Tecnologías de la Información Geográfica**

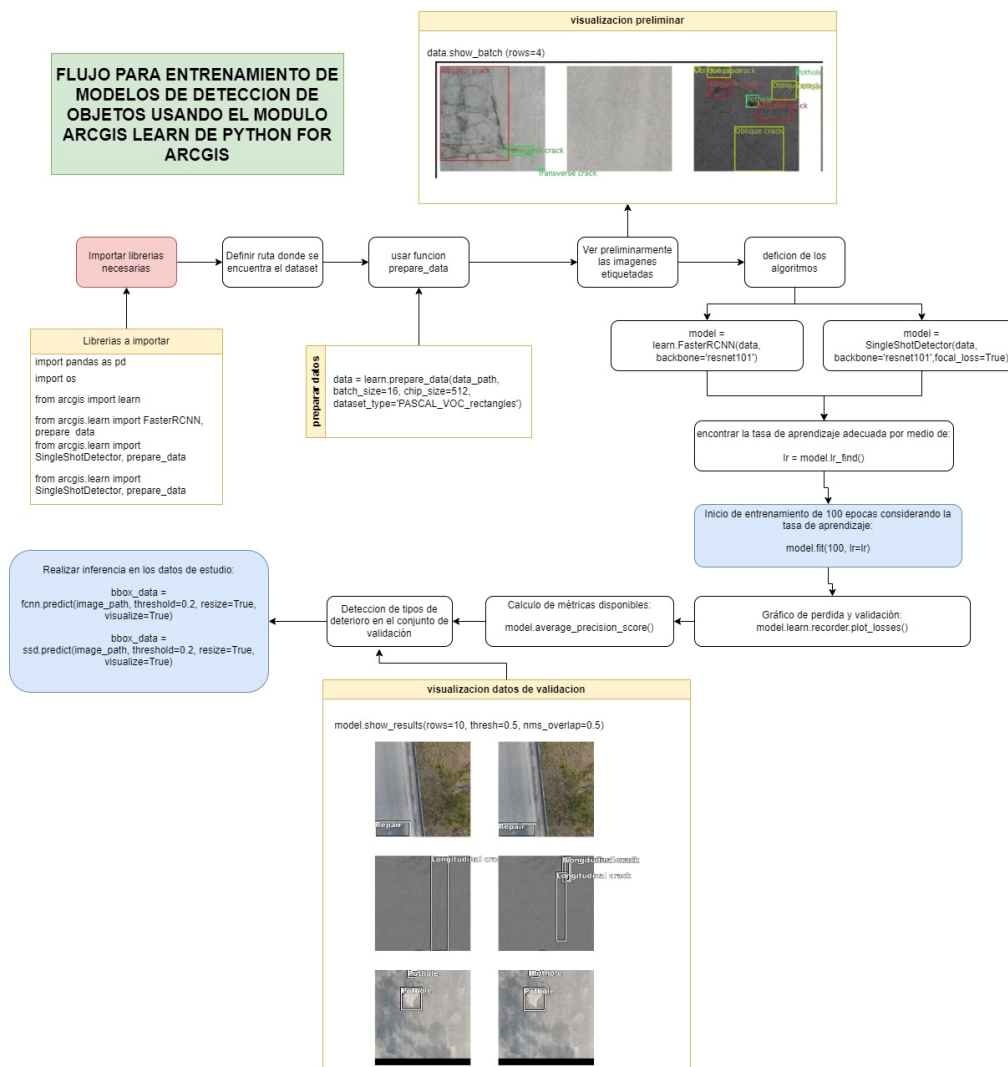
Figura 12

Flujo para entrenamiento

Dentro del flujo presentado anteriormente, se evidencia que antes de iniciar el entrenamiento se deben preparar los datos por medio de la función `prepare_data`, cabe resaltar que esta realiza la separación de los datos para obtener un dataset de entrenamiento y otro de

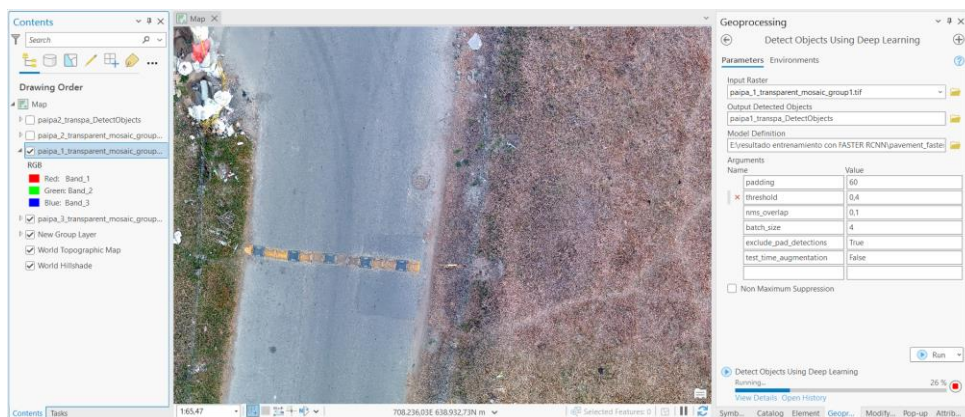
Figura 14

Inferencia en ArcGIS PRO para detección de objetos

Una vez se realice la inferencia, el resultado obtenido será unos cuadros delimitadores que contiene la clase de deterioro del pavimento, en el capítulo 9 se presenta los resultados.

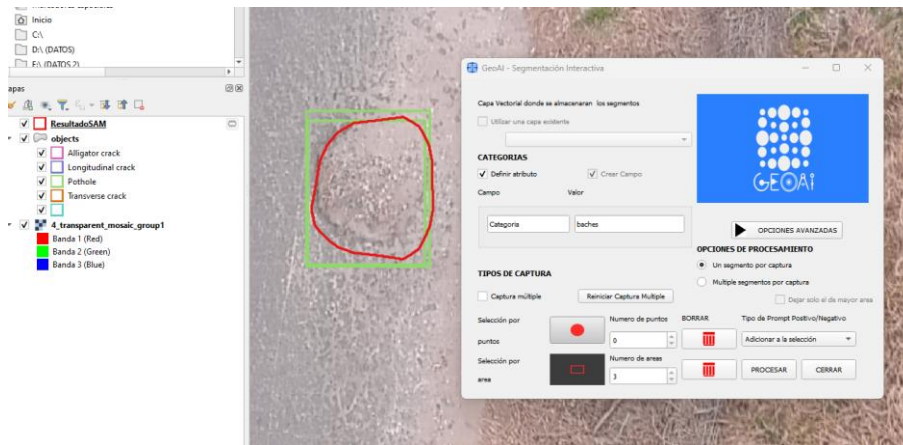
Figura 15

Método para cuantificación de baches

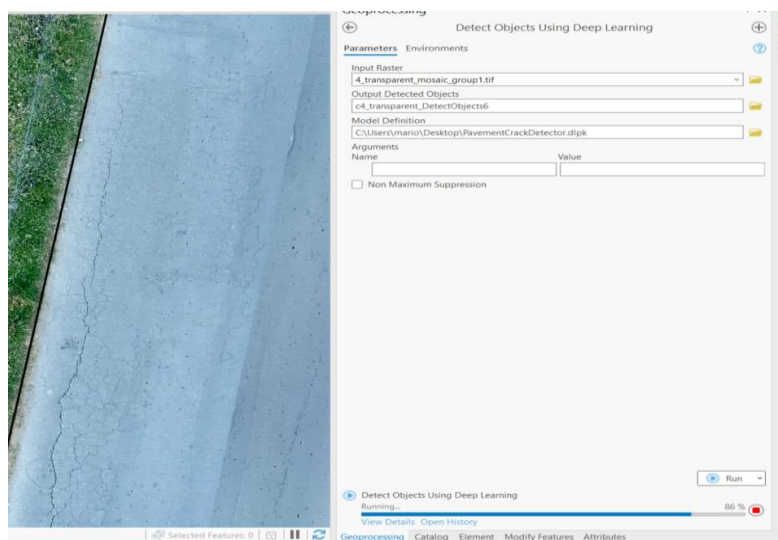
Figura 16

Método cuantificación de fisuras

Para la cuantificación de las grietas, se debe tomar como referencia los delimitadores obtenidos y proceder a ingresar el modelo preentrenado “Pavement crack detector” en la herramienta de detección de objetos de ArcGIS Pro.

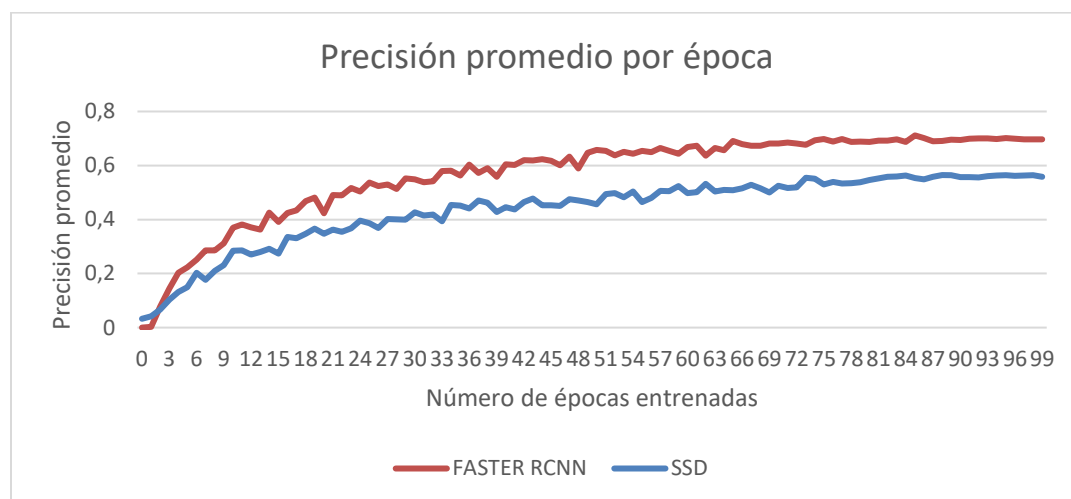
Figura 18

Precisión promedio por época

De acuerdo con la figura anterior, se muestra que ambos modelos mejoran su precisión a medida que se entrenan más épocas. Sin embargo, en todas las épocas, Faster R-CNN tiene una mayor precisión en comparación con SSD lo que implica que tiene un mejor comportamiento de aprendizaje, obteniendo según la diferencia de precisión promedio, una mejora del 13%, sin

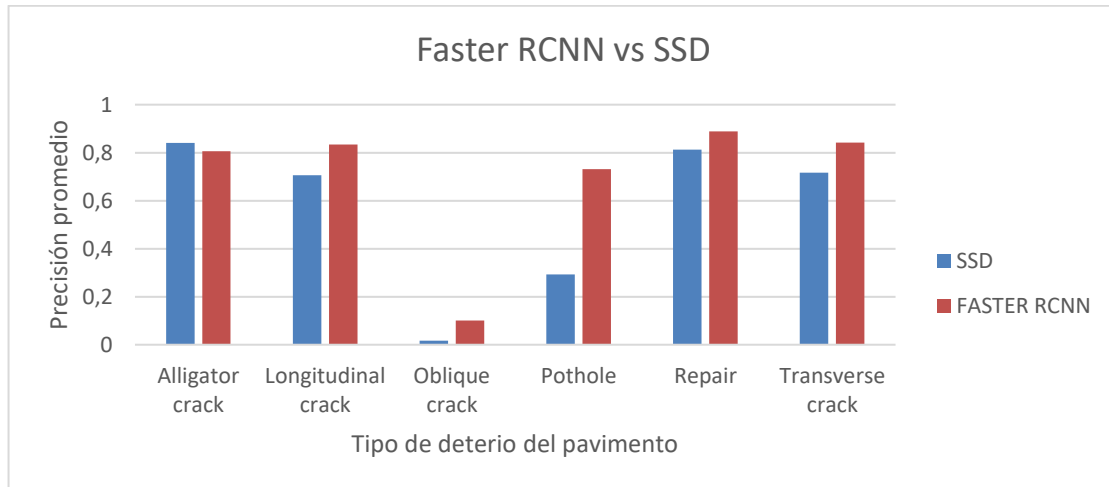
Figura 21*Precisión promedio por modelo de detección de objetos*

De la figura anterior, se observa que Single Shot Detector tuvo mayor precisión al detectar el tipo de deterioro Alligator crack (84%) que Faster RCNN (80%), sin embargo, en el resto de las clases Faster R-CNN tuvo un mejor comportamiento, obteniendo la mayor diferencia en la clase Pothol donde Faster RCNN logró una precisión del 73% y SSD tan solo del 29%, cabe resaltar que esta categoría corresponde a una de las clases con menor número de etiquetas en el dataset, en la siguiente tabla se presenta los valores de precisión por cada clase de deterioro:

Hasta el momento se ha revisado la información general de los modelos, ahora, en la siguiente figura se presenta la comparación de la precisión promedio por tipo de daño que arroja como resultado cada algoritmo.

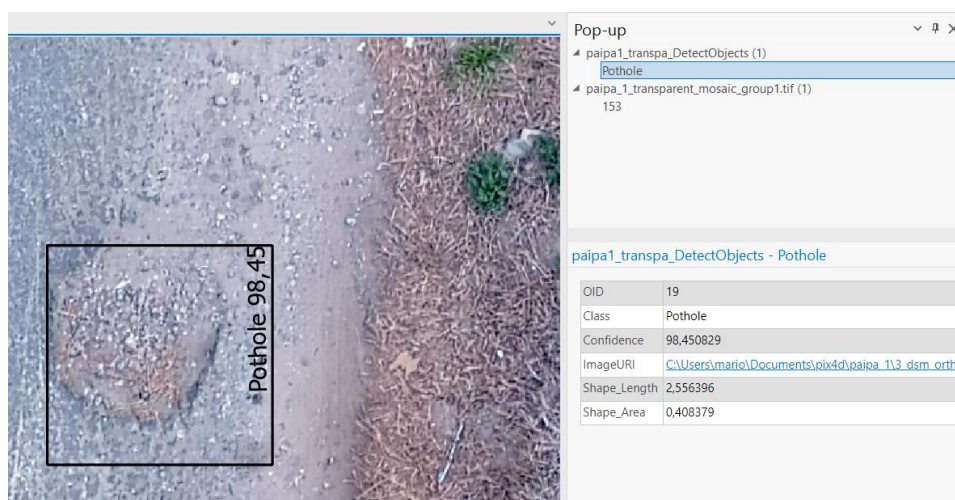
Figura 24

los datos de análisis. En la siguiente figura, se presenta un acercamiento sobre uno de los resultados en donde se evidencia la clase detectada y su porcentaje de confiabilidad.

Ejemplo resultado de inferencia

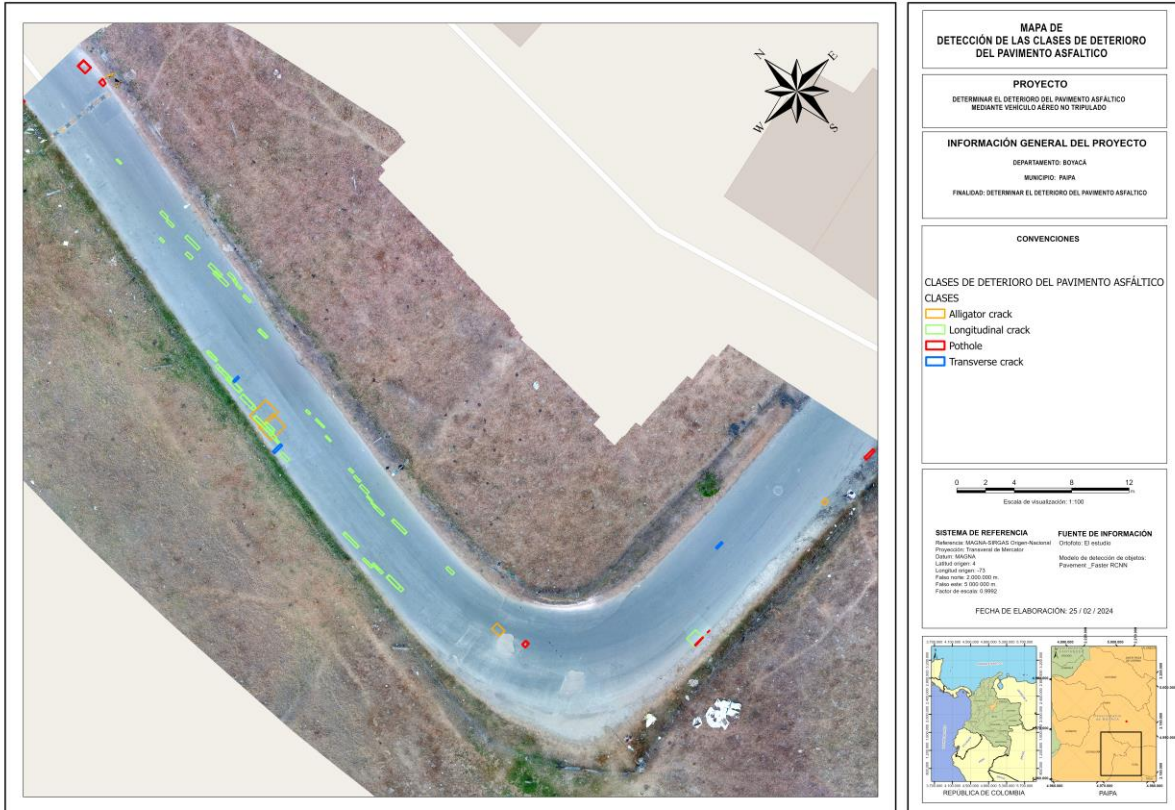
Figura 25

A continuación, se presenta la localización de los tipos de deterioro detectados en el tramo de análisis, cabe resaltar que la inferencia tardó 8 minutos:

Localización de las clases de deterioro detectadas por el modelo entrenado

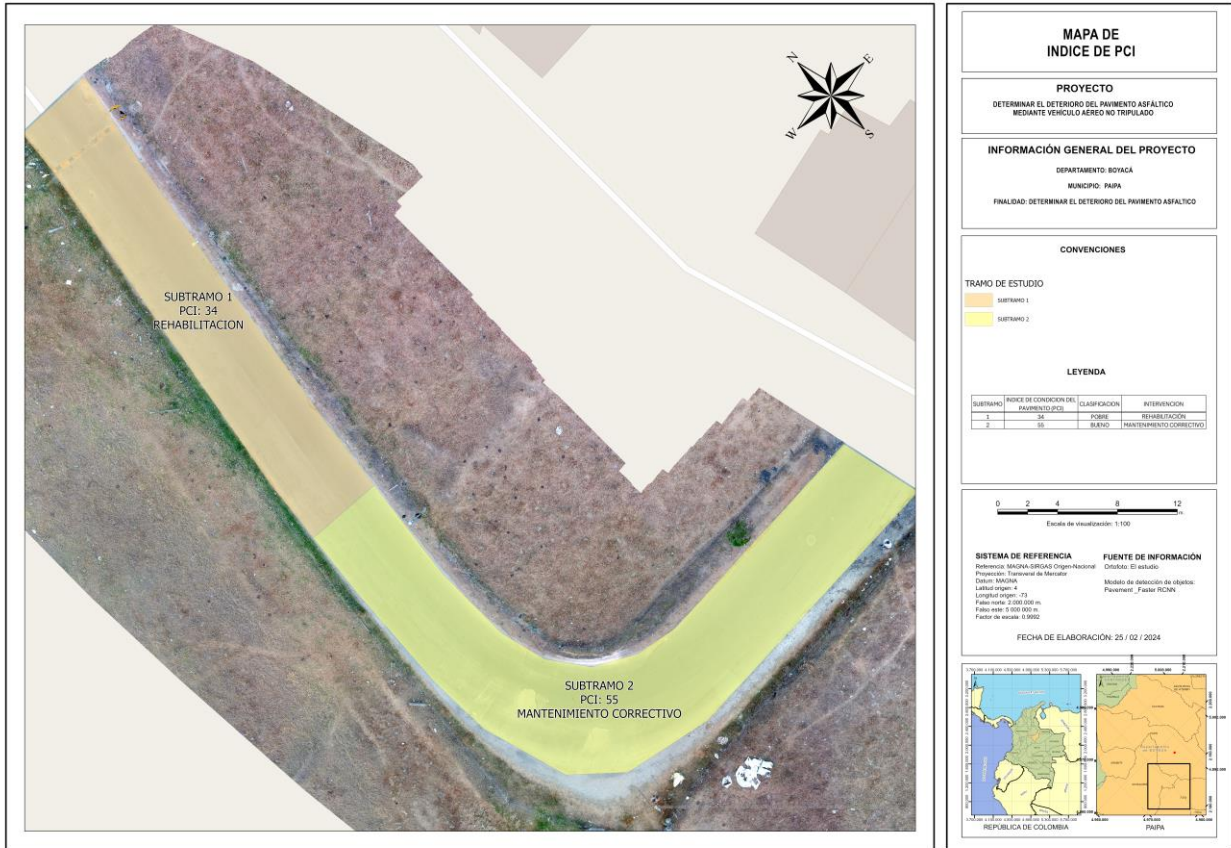
Figura 29

Índice PCI en el área de estudio
