**ANALIZAR LAS ÁREAS AFECTADAS A CAUSA DEL AFLORAMIENTO  
DEL POZO (PATADA DE POZO) CIRA5083 EN LA VEREDA CAMPO 5 EN EL  
DEPARTAMENTO DE SANTANDER.**

Informe final de trabajo de grado presentado como requisito parcial para optar al título de  
Especialistas en Sistemas de Información Geográfica

Universidad de Manizales

Especialización en Sistemas de Información Geográfica

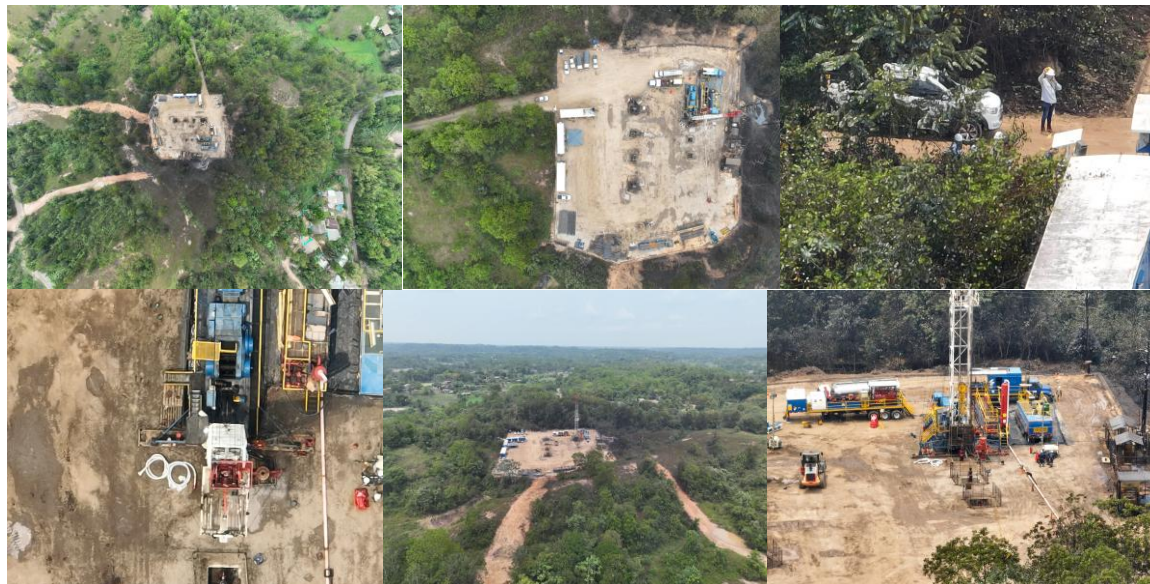
## Figura 2

### *Proceso de campo para vuelo Fotogramétrico durante la emergencia*

Para la captura de estos puntos, se utilizaron equipos GNSS de doble frecuencia, lo que permite garantizar un alto nivel de precisión posicional para los puntos de control que fueron ubicados en lugares señalizados con plantillas claramente visibles en la captura de imágenes durante el vuelo para que en el postproceso y georreferenciación realizado en el software Agisoft Metashape<sup>4</sup> donde se pueda garantizar los estándares de calidad en cuanto a la exactitud posicional. Por su parte, los puntos de chequeo deben ser foto-identificables en elementos que perduren en el tiempo y geoméricamente distinguibles, como pozos, superficies duras, esquinas de construcciones con ángulos rectos, entre otros. En caso de que no existan elementos

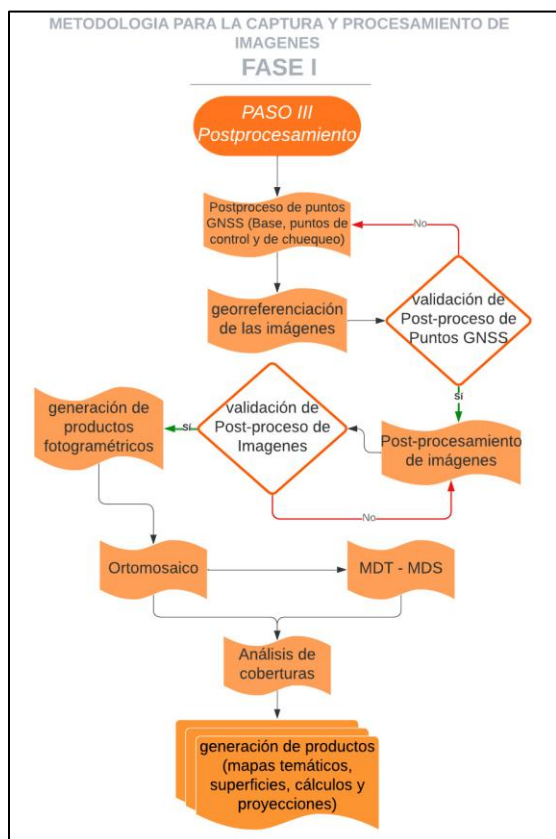
#### Figura 4

##### *Paso III: Postproceso de datos GNSS y vuelo fotogramétrico*

Con base en los insumos obtenidos en el postproceso GNSS, se llevó a cabo el proceso de georreferenciación de las ortoimágenes utilizando el software Agisoft Metashape. Durante este procedimiento, se emplearon técnicas especializadas de postproceso específicamente para vuelos fotogramétricos, siguiendo una metodología que se encuentra estructurada y detallada en la Tabla 1. En esta tabla, además, se muestra apartados importantes en el proceso de validación realizado, el cual garantizó el cumplimiento de los estándares de calidad establecidos, reduciendo posibles errores en la precisión geoespacial de los resultados.

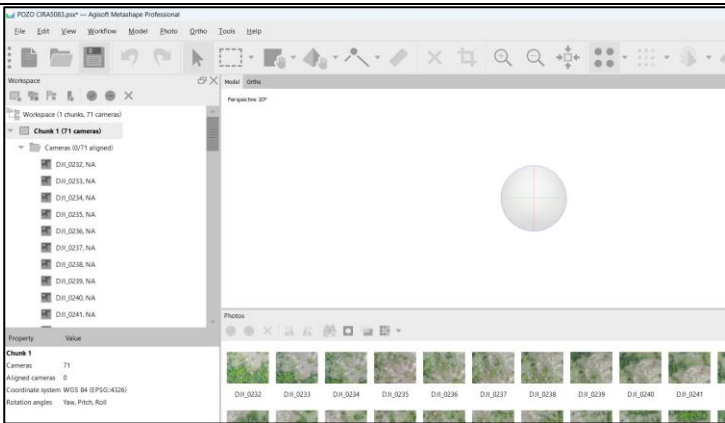
aso 1	carga de imágenes del vuelo fotogramétrico

<p>The screenshot shows the Agisoft Metashape Professional interface. The 'Camera' panel on the left lists 71 aligned cameras with names like 'D18_0232.NA'. The 'Photos' panel at the bottom right displays a grid of image thumbnails. The main workspace shows a 3D view of a sphere with a crosshair, indicating the software is in a 3D perspective view.</p>
-------	--	--

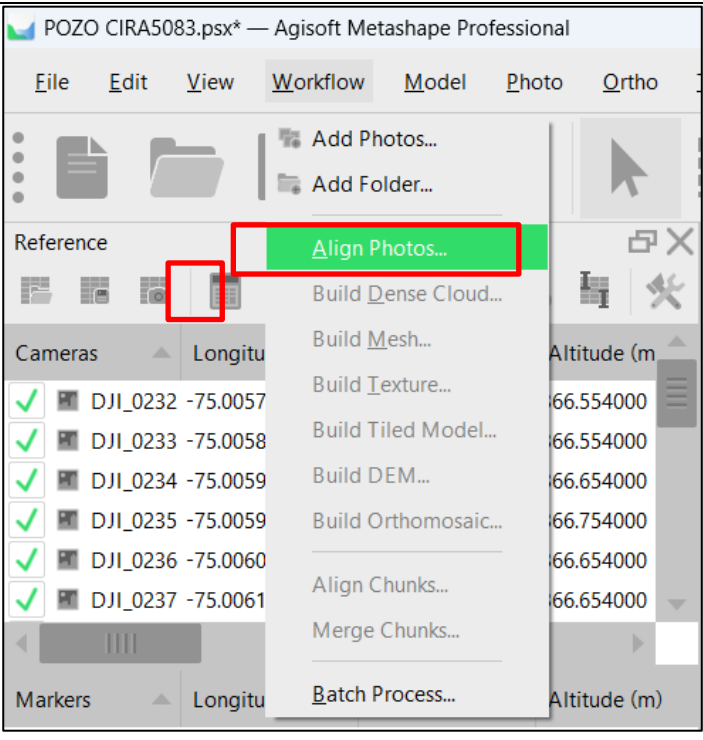
aso 2	Alineación de imágenes y establecer sistema de coordenadas

<p>The screenshot shows the 'Workflow' menu in Agisoft Metashape Professional. The 'Align Photos...' option is highlighted in green. A red box highlights the 'Align Photos...' option. The 'Reference' tab is selected, and the 'Cameras' list shows several DJI photos with their coordinates. The 'Batch Process...' option is also visible at the bottom of the menu.</p>
aso 3	Verificación y ubicación de puntos de control

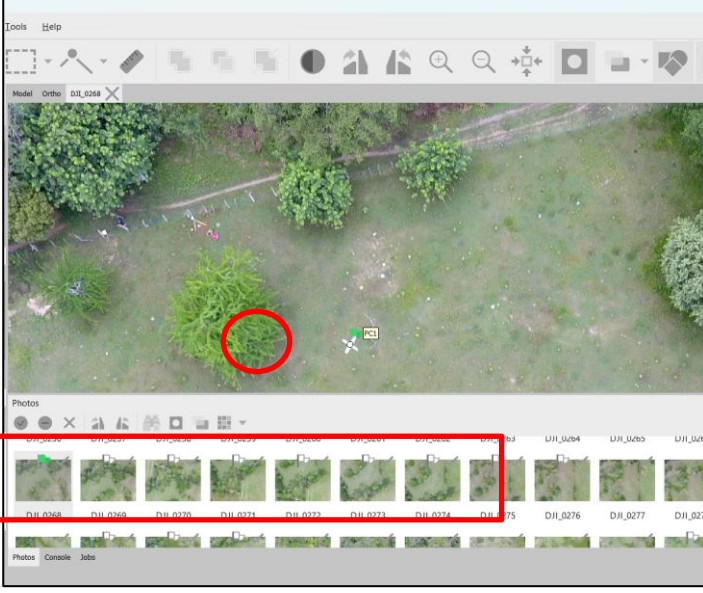
<p>The screenshot shows the 'Photo' window in Agisoft Metashape Professional. The 'Model' tab is selected, and the 'Photo' window displays a grid of photos. A red circle highlights a specific photo in the grid. A red box highlights the 'Photo' window title bar and the grid of photos.</p>

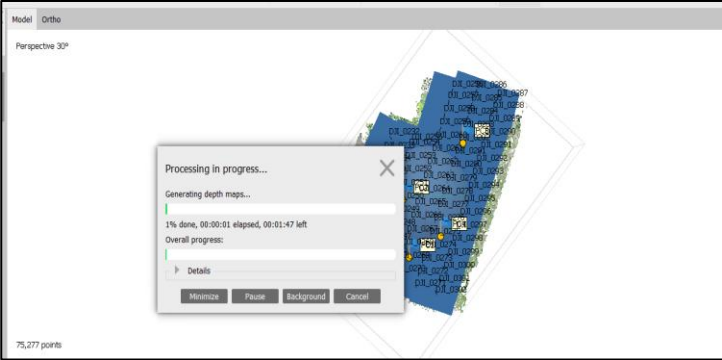
aso 4	Generación de nube densa de puntos y postproceso

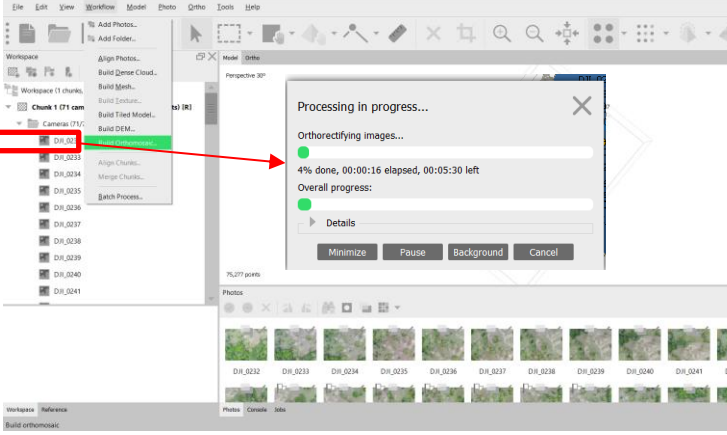
aso 5	Generación del DEM y Ortomosaico final

Posteriormente, se generó el ortomosaico el cual es una herramienta esencial para la clasificación de coberturas y el análisis del terreno. El ortomosaico permitió obtener una representación precisa y georreferenciada del área de estudio, adicionalmente proporcionó información visual tanto de la superficie como de las estructuras naturales como las artificiales que fueron alcanzadas por la mancha de petróleo.

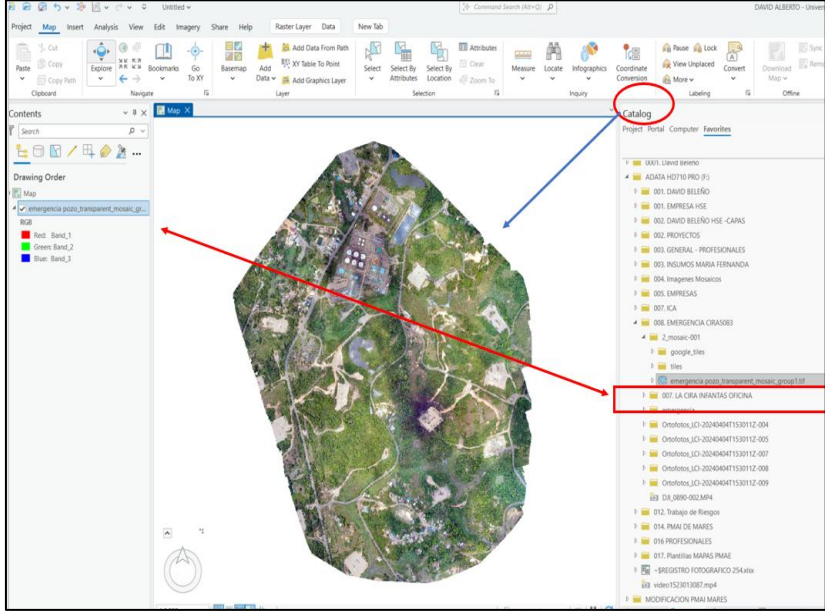
<p>Paso 1</p>	<p>carga del ortomosaico desde el catalogo</p>

<p>The screenshot shows the ArcGIS interface. The 'Catalog' pane on the right is open, displaying a tree view of project data. A red box highlights the folder 'emergencia_pozo_transparente_mosai_group1.gp'. A red arrow points from this folder to the map area in the center, which displays a satellite mosaic of a rural area. The 'Contents' pane on the left shows the map layers, including 'emergencia_pozo_transparente_mosai_group1.gp' and 'RGB' with sub-layers 'Red: Band_1', 'Green: Band_2', and 'Blue: Band_3'. The 'Catalog' pane also shows other project folders and files, such as '001. DAVID BELERO', '002. DAVID BELERO HSE - CAPAS', and '007. LA CIRA INFANTAS OFICINA'.</p>
---------------	--	---

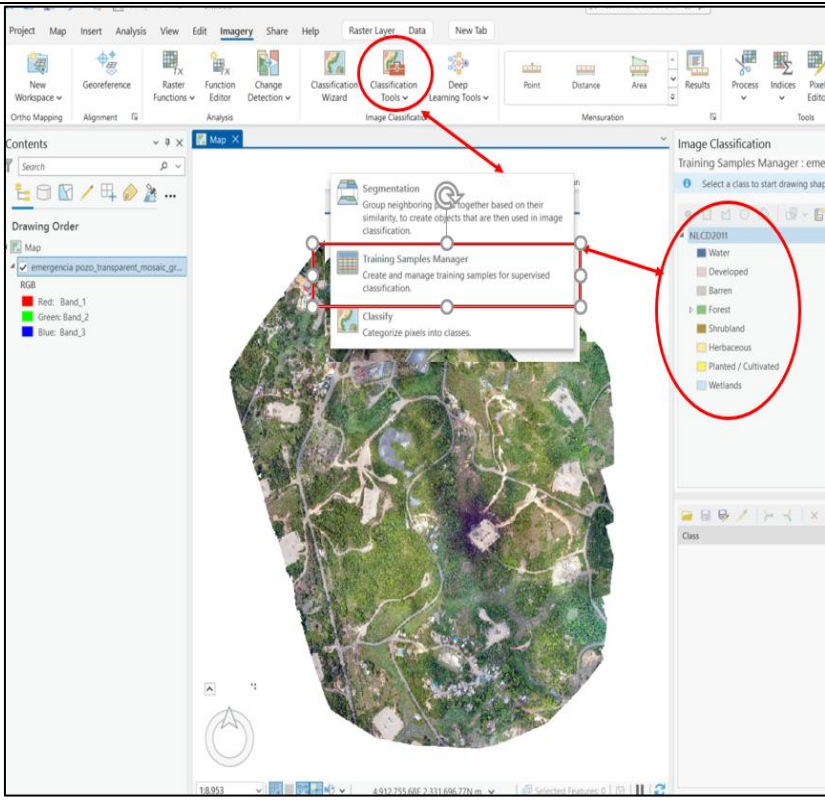
<p>Paso 2</p>	<p>Se selecciona Training Samples Manager y en NLC2011 se escogen los colores para empezar a dibujar los polígonos.</p>

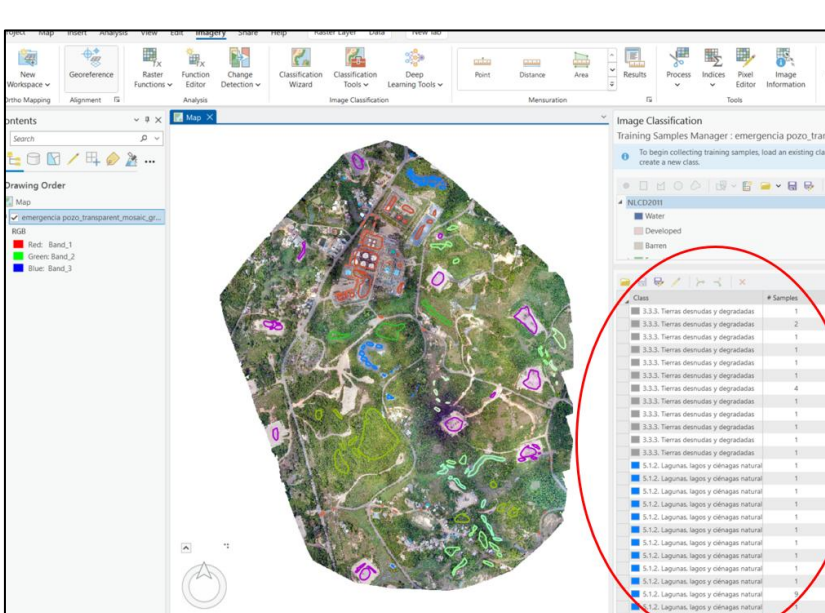
<p>Paso 3</p>	<p>Se empiezan a dibujar los polígonos de las muestras creadas</p>

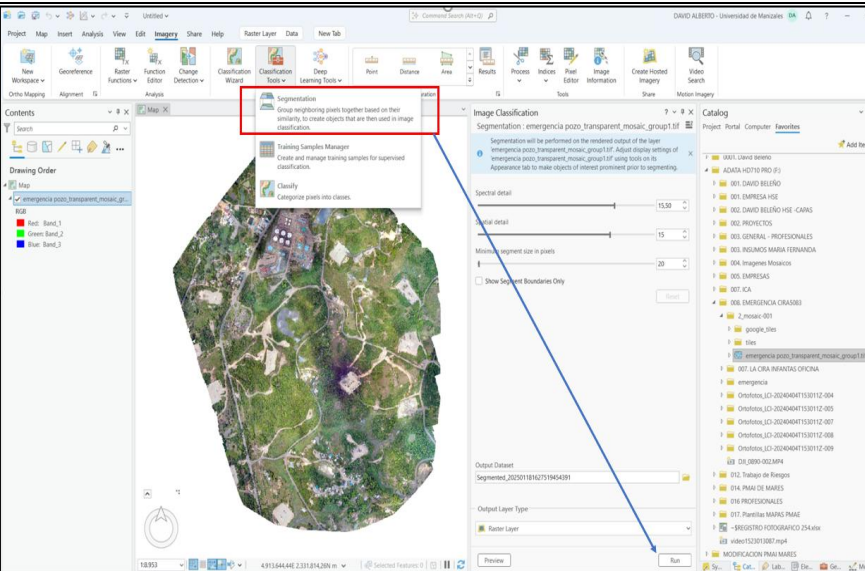
<p>Paso 4</p>	<p>En segmentación se realiza todo el proceso con la imagen y se ejecuta</p>

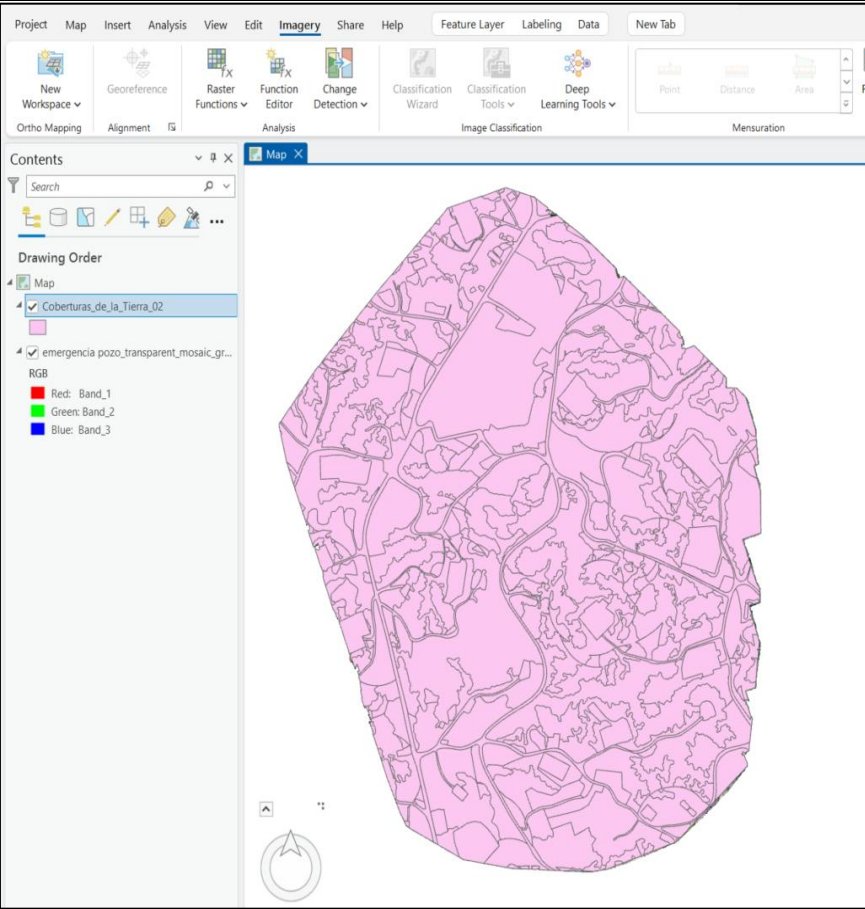
<p>Paso 5</p>	<p>Por último, se realizó un geoproceso Ráster a Polígono y se generan los polígonos de las áreas de cobertura en formato shapefile.</p>

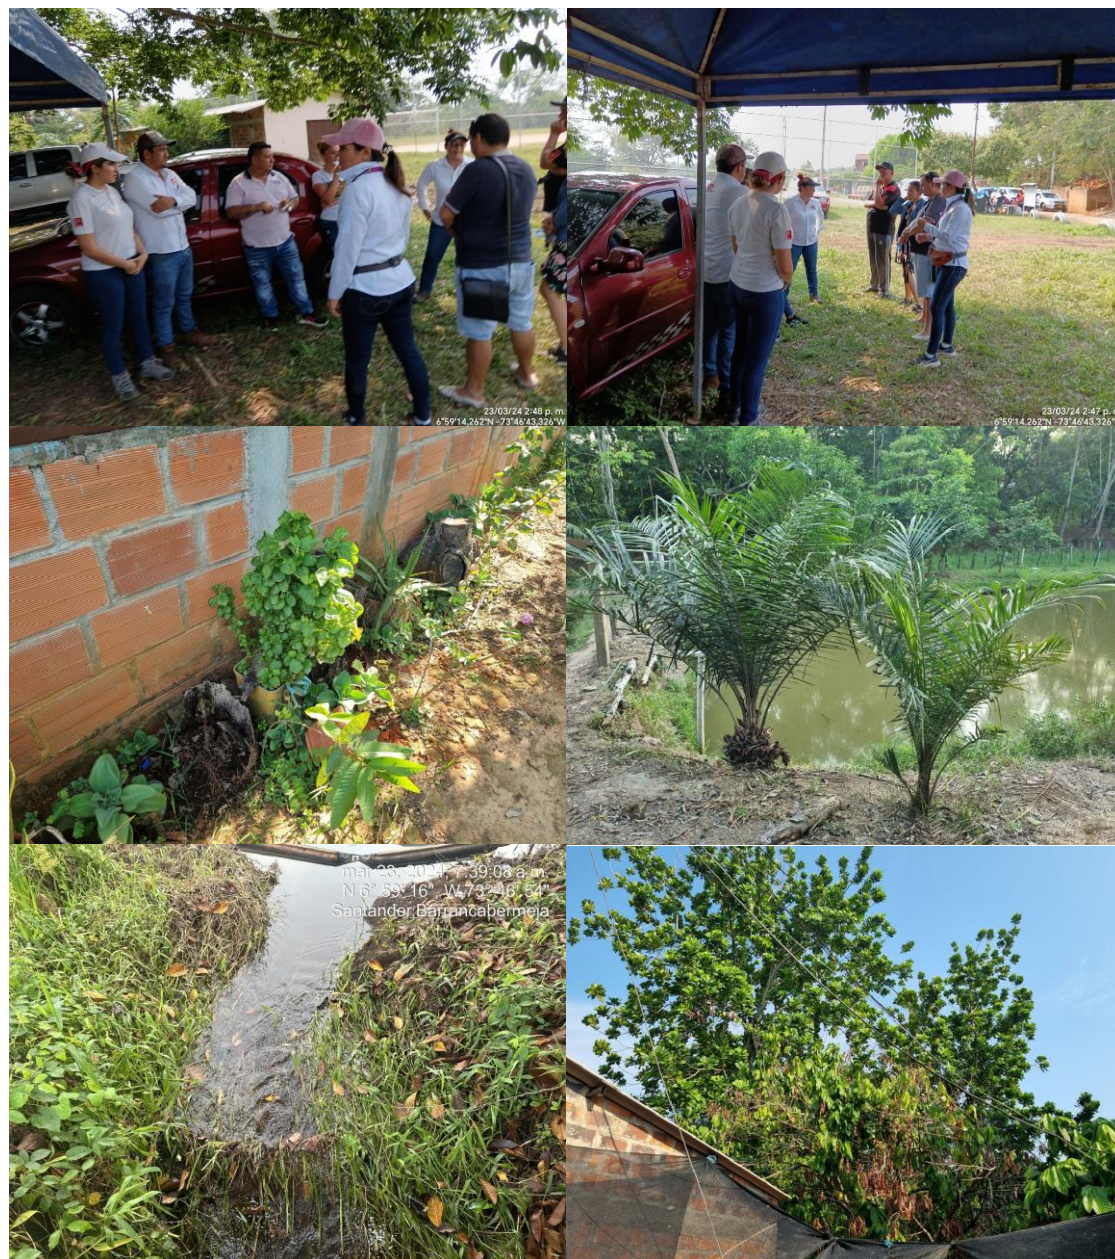
**Figura 6**

La visita de recolección de información se llevó a cabo en respuesta a las diversas PQRS presentadas por la población aledaña. Esta actividad se realizó en el punto de atención habilitado específicamente para atender la emergencia. Durante la jornada, se recopilaron datos de contacto, observaciones y evidencias fotográficas proporcionadas por los afectados. En el proceso, se identificaron varias especies de fauna, tanto doméstica como silvestre, así como vegetación, principalmente árboles y cultivos de consumo como se ilustra en la Figura 6

*Visita de campo durante la emergencia*

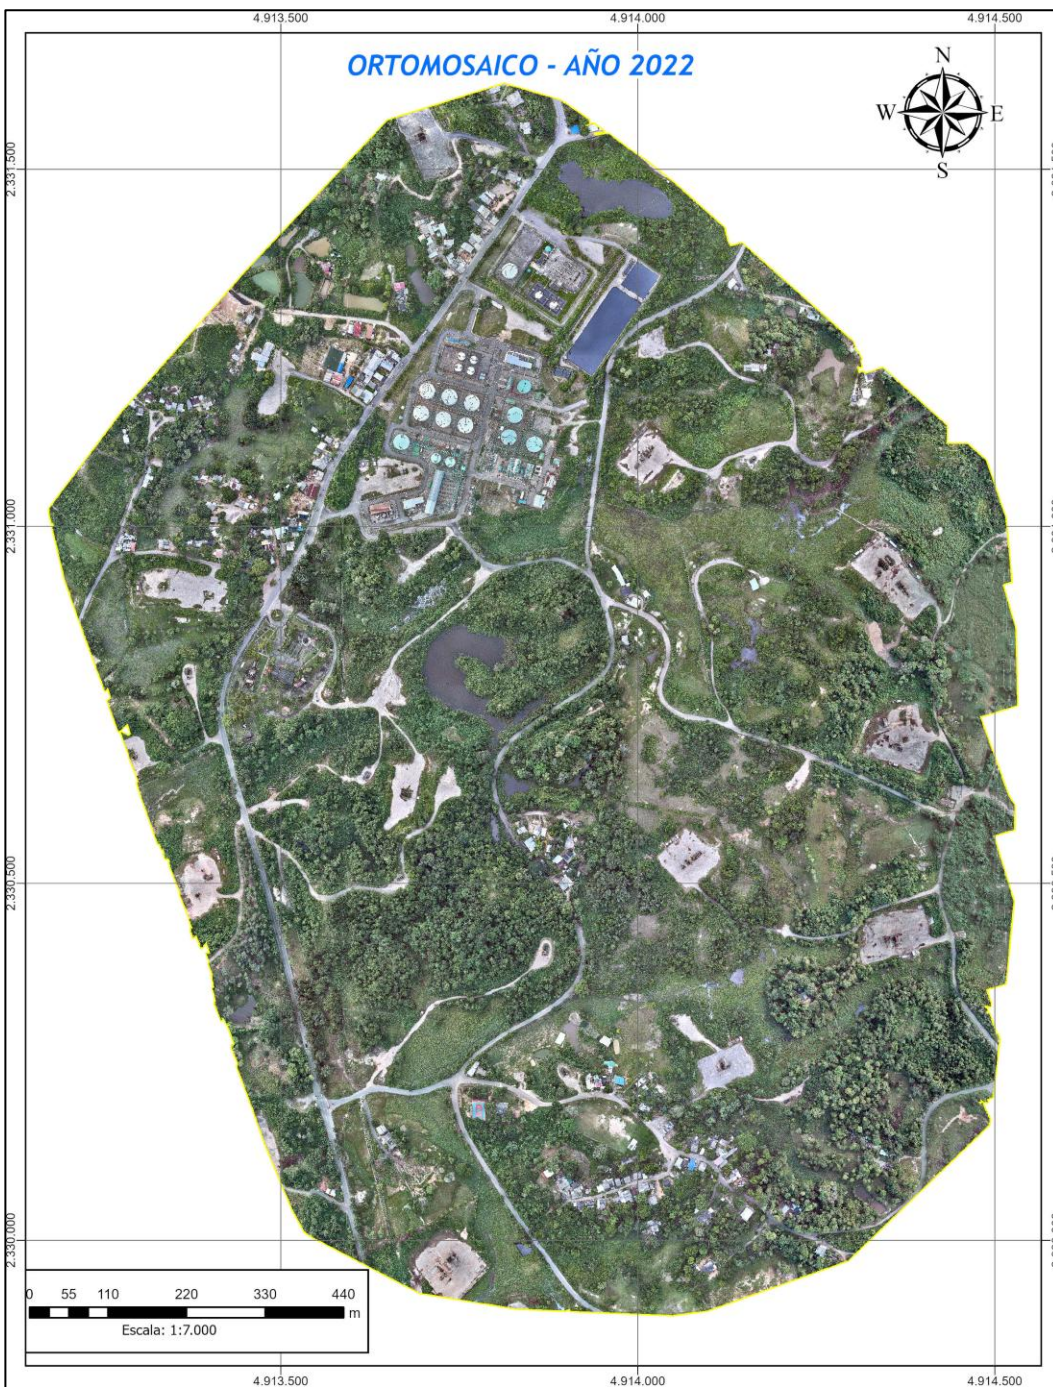
**Figura 9**

*Ortomosaico del campo la Cira-Infantas antes de la emergencia con vigencia de junio de 2022*

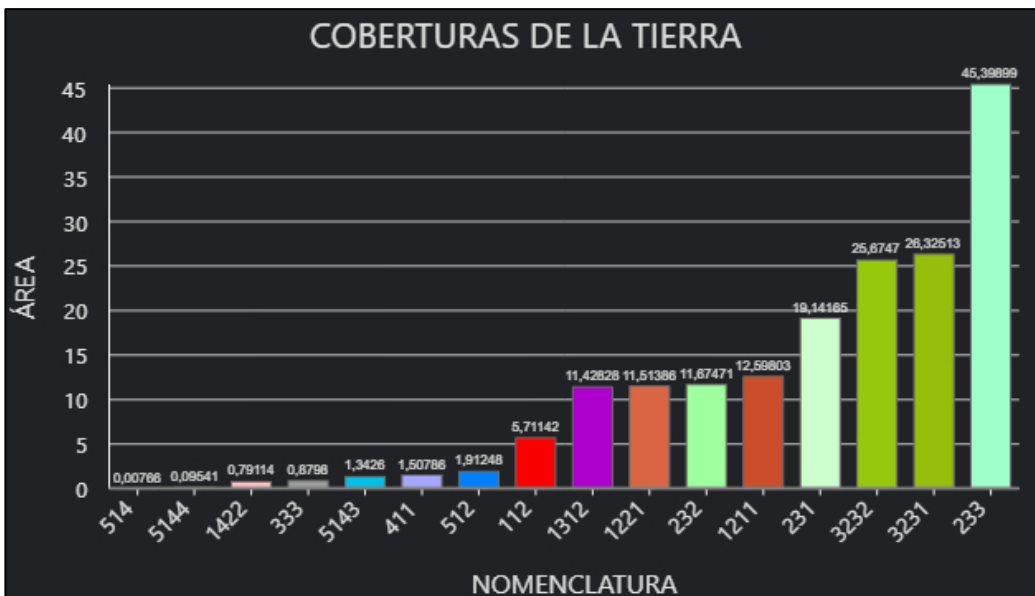
**Figura 13**

En la Figura 13 se representa la distribución porcentual y en hectáreas de las coberturas de la tierra en el área de estudio, clasificadas según la metodología Corine Land Cover. Se

*Gráfico de resultados – Coberturas Metodología Corine Land Cover 2018*

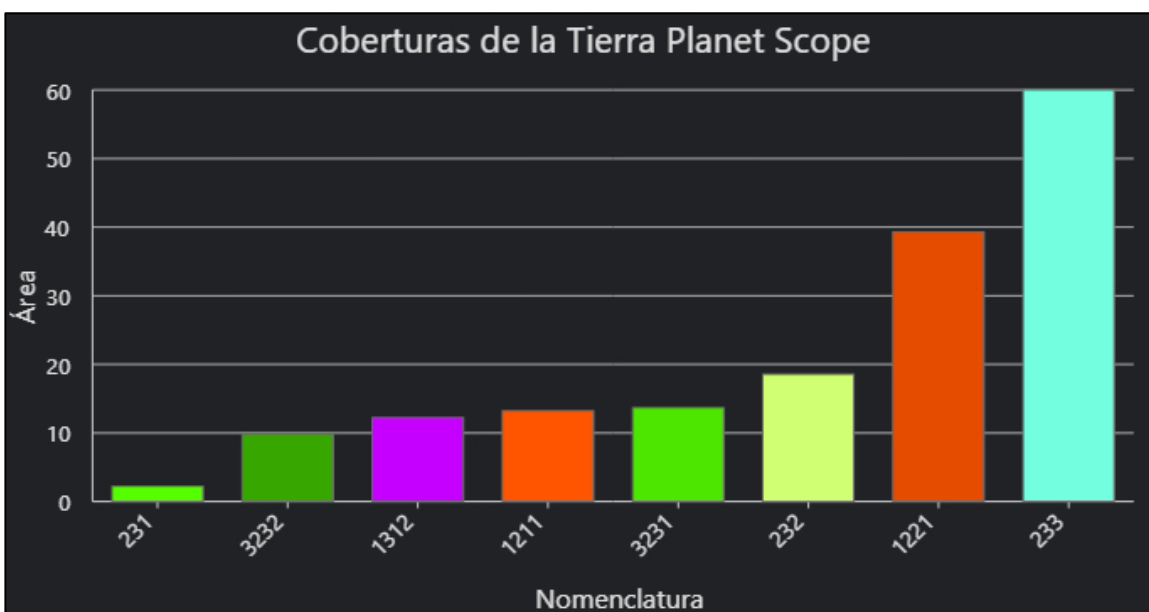
### Figura 16

En la Figura 16 el gráfico muestra la distribución de hectáreas por cada clase de cobertura en el área de estudio, destacándose los pastos enmalezados como la cobertura predominante con más de 55 hectáreas. Esto refleja la alteración del paisaje por actividades humanas,

*Gráfico de resultados – Coberturas Metodología Corine Land Cover 2018 – Imagen Satelital Planet Scope*
