**PRINCIPALES AFECTACIONES DE UNA PLANTACIÓN DE PINO PÁTULA A LA
PRODUCCIÓN HÍDRICA DE LA QUEBRADA BOYACOGUA DEL MUNICIPIO DE
DUITAMA**

**Universidad de Manizales
Facultad de Ciencias Contables Económicas y Administrativas
Maestría en Desarrollo Sostenible y Medio Ambiente
Manizales, Colombia
2018**

Trabajo de investigación presentado como requisito parcial para optar al título de:
Magister en Desarrollo Sostenible y Medio Ambiente

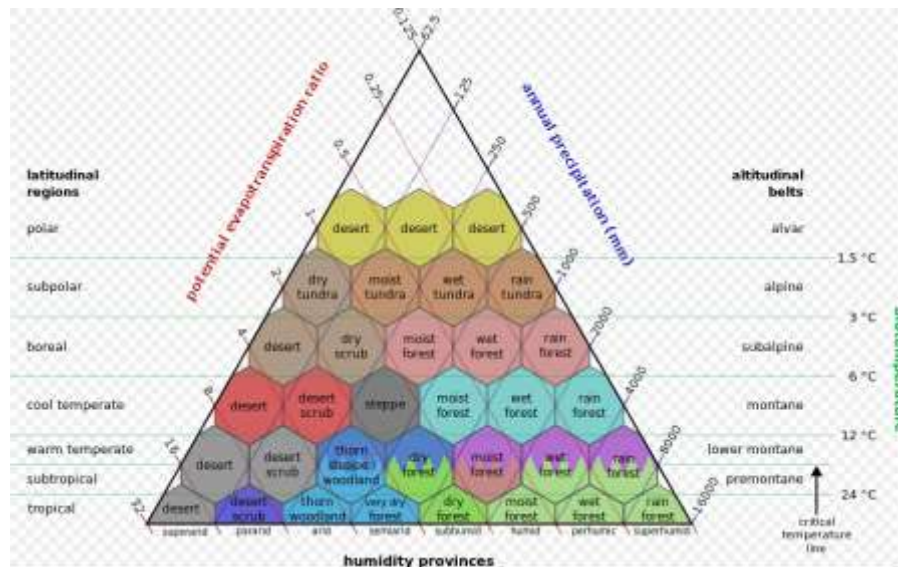
Figura 4 : Triangulo clasificación de zonas de vida holdridge

De acuerdo con la clasificación de Holdridge (1971) (figura 4), en el sector medio y bajo de la Cuenca predomina la formación vegetal de Bosque seco montañoso, bajo (Bs-Mb), la cual aparece en las altiplanicies andinas o en cañones poco abrigados; caracteriza La Sabana de Bogotá, Tunja, Valle de Duitama y Sogamoso, laderas del Chicamocha y Valle de Pasto en el país. Esta formación tiene como límites climáticos una biotemperatura entre los 9 y 18 grados centígrados, aproximadamente; un promedio anual de lluvias de 500 a 1200 mm y pertenece a la provincia de humedad y subhumedad. En la parte alta de la cuenca aparece la formación de bosque húmedo montañoso (bn-m), llamado específicamente subpáramo por contrecasas.

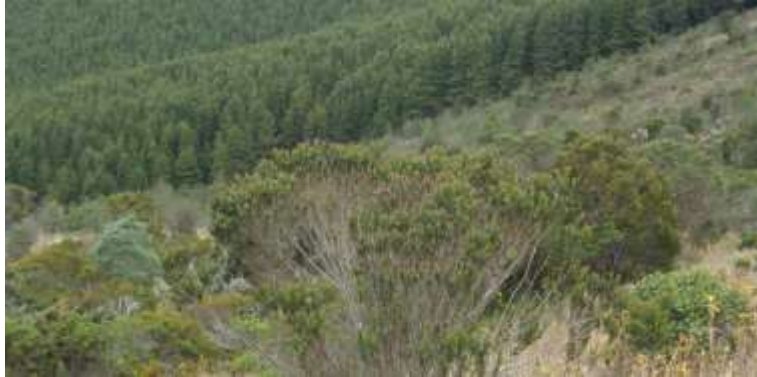
Figura 5 : Panorámica Plantación de Pino

Las visitas de campo realizadas se llevaron a cabo durante los meses enero a junio de 2016 en las cuales se pudo establecer las siguientes condiciones del estado de la plantación:

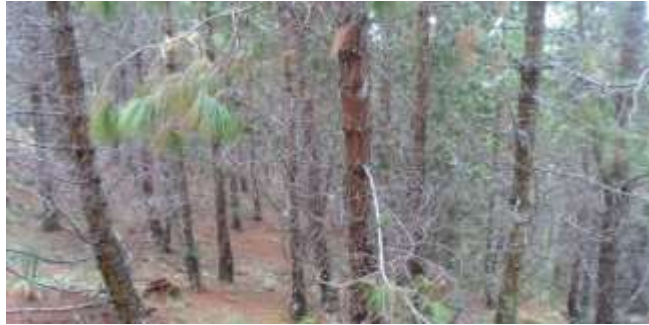
Figura 6 : Densidad De Siembra Y Características de la Plantación

Distancia de siembra: la distancia de siembra entre líneas es de 3 m. y la distancia entre árboles es de 3.5m.

Altura promedio: en términos generales la plantación de pinos presenta una altura promedio de 15 m.

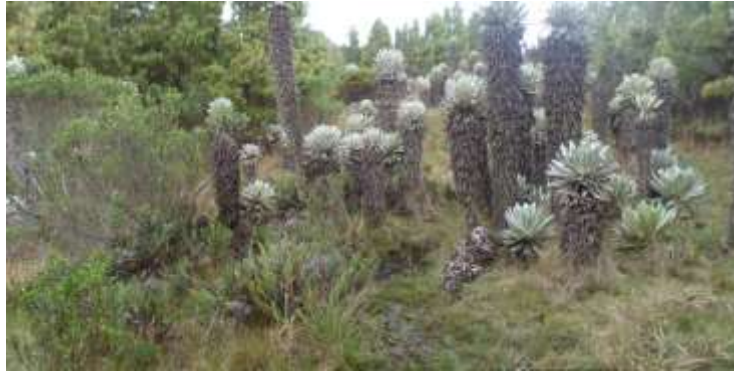
Figura 7 : Claros de la Plantación con Presencia de Especies de Vegetación Natural

Durante las visitas realizadas se pudo observar, a simple vista, que hay una ausencia casi que total en lo que tiene que ver con manejo silvícola; sin embargo, es importante destacar que el predio Santa Bárbara que se encuentra en el costado Suroriental de la zona del humedal presenta mayor homogeneidad entre individuos y mejor estado fitosanitario. De la misma manera, se debe mencionar el hecho de que las escasas actividades de raleo y entresaca se realizan de forma clandestina por habitantes de la zona, y aun cuando no es significativo su impacto dentro de la plantación, sí se puede observar que en los relictos donde se han extraído piezas de pino y se presentan claros, es evidente una recuperación de las especies arbóreas nativas y una recuperación de la vegetación natural.

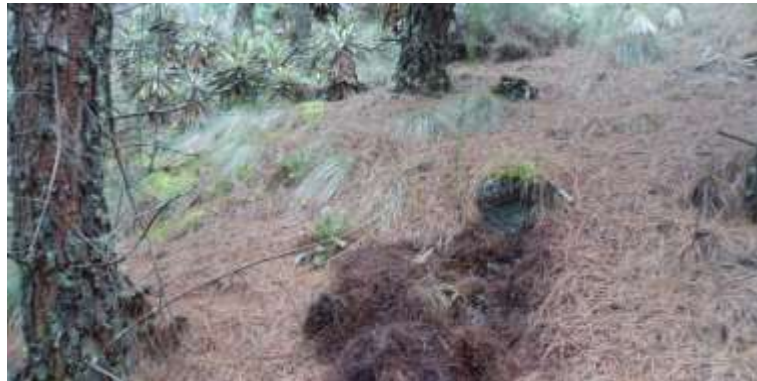
Figura 8 : Manto de Acículas y Ausencia de Vegetación Natural

Acumulación de acículas que impiden la regeneración natural: la realización de raleos habría permitido la entrada de luz aumentando ligeramente la temperatura del suelo. El manto de acículas se habría descompuesto y la mineralización habría sido mucho más eficaz. Este fenómeno de descomposición se observa en los claros que se han formado accidentalmente en algunas zonas.
