# **Análisis de deslizamientos en la vía Balboa – Argelia empleando herramientas SIG para comprender las causas subyacentes que afectan un punto crítico**

Trabajo de grado presentado como requisito parcial para optar al título de Especialista en  
Sistemas de Información Geográfica

Universidad de Manizales

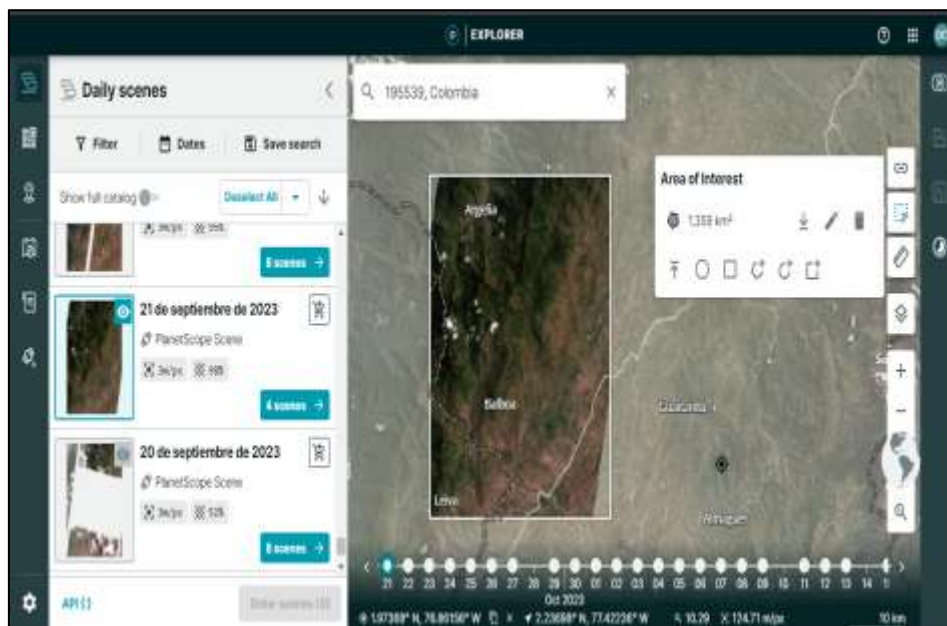
### Figura 3

*Descarga de imagen satelital desde Planet.*

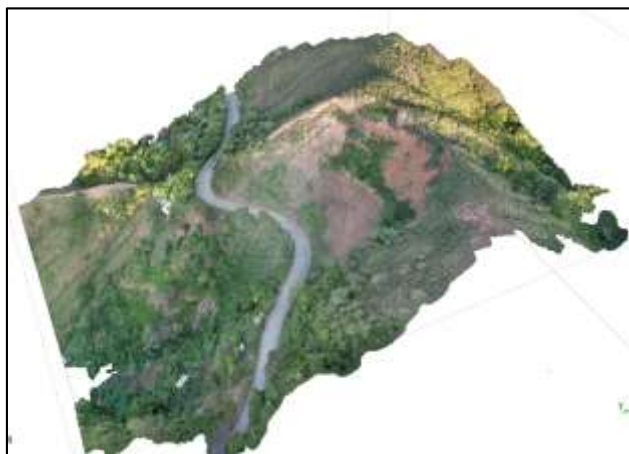
**Figura 9**

*Modelo 3D creado del PR 16+300*

Una vez obtenidos los resultados anteriores, se procede a crear el modelo 3D del punto de estudio, aplicando un teselado, mediante la herramienta *crear modelo de tesela* de la pestaña *flujo de trabajo*, el cual es un proceso que ayuda a liberar «peso» al procesador de la computadora, cargando los datos en forma escalonada. El Modelo de Tesela pone textura al modelo 3D creado.

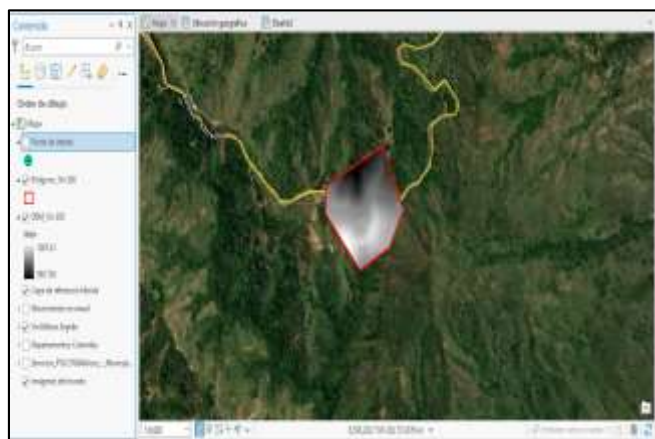
**Figura 13**

*DEM importado al software ARCGIS PRO*

Finalmente, se exportó el Modelo de Elevación Digital (DEM) con una resolución de 0.07m en formato TIF, con el propósito de integrarlo a un software SIG para proseguir con el análisis del área de interés mediante la interpretación de las curvas de nivel del punto. En este caso de estudio, se empleó el software ArcGIS Pro para integrar el DEM, como se muestra en la figura 13.

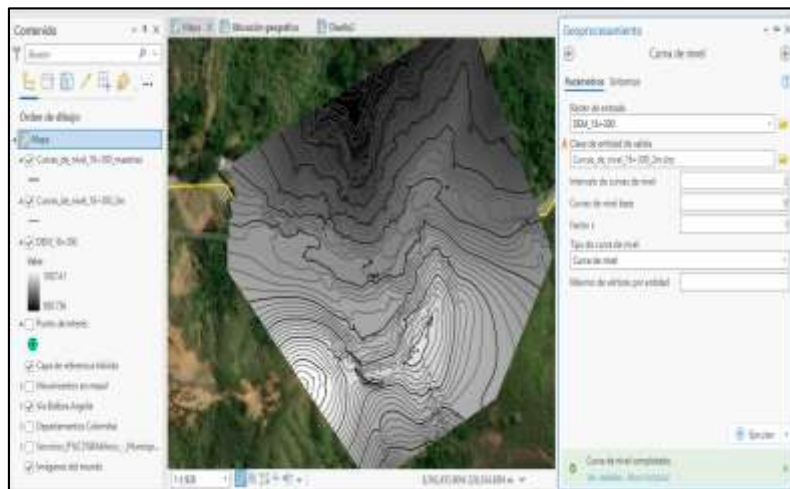
### Figura 14

*Curvas de nivel sobre el DEM generadas en Arcgis PRO.*

Posteriormente mediante la herramienta *contour* se proyectaron curvas de nivel para el DEM y ortofoto del área de estudio cada 2m y 10m, como se observa a continuación.

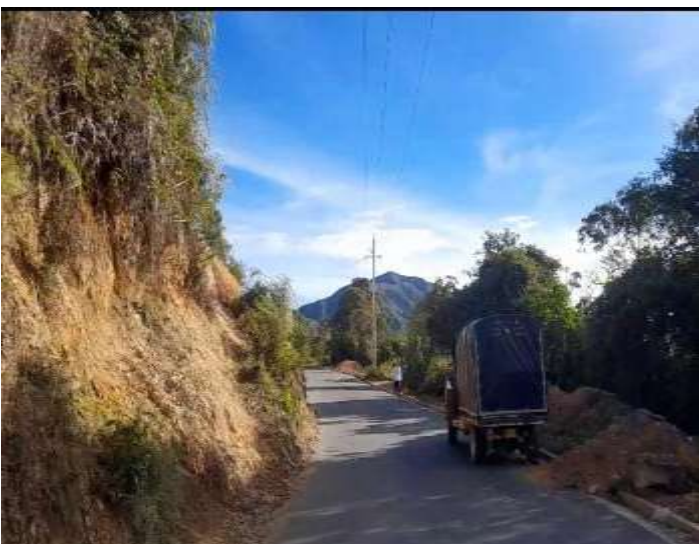
5	 	<p>PR: 34+100</p> <hr/> <p>Fecha ocurrencia: 18 oct 2009 (inf. comunidad)</p> <hr/> <p>Coordenadas: Lat: 2.109501 Long: -77.208072</p> <hr/> <p>Altura: 2161 msnm</p> <hr/> <p>Tipo de suelo: Rocoso</p> <hr/> <p>Vereda: San Francisco - Balboa</p>
6

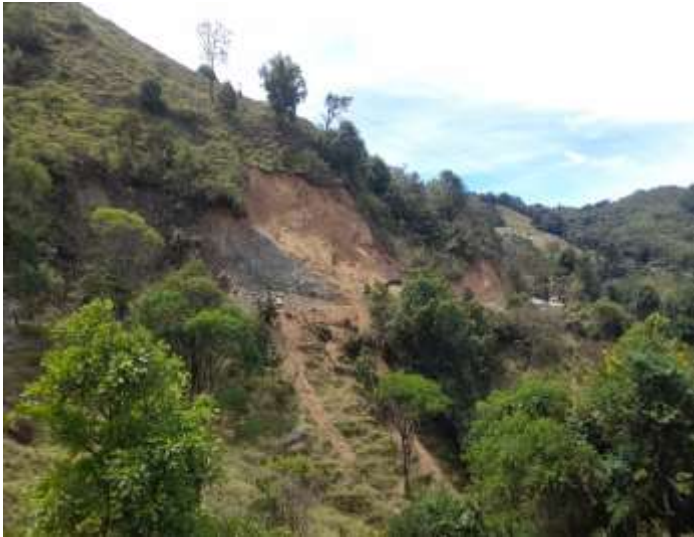
<p>PR: 35+985</p> <hr/> <p>Fecha ocurrencia: 11 nov 2022 (inf. comunidad)</p> <hr/> <p>Coordenadas: Lat: 2.122471 Long: -77.212292</p> <hr/> <p>Altura: 2270 msnm</p> <hr/> <p>Tipo de suelo: Franco</p> <hr/> <p>Vereda: La Planada - Balboa</p>
7	 	<p>PR: 38+250</p> <hr/> <p>Fecha ocurrencia: 16 mar 2023 (inf. comunidad)</p> <hr/> <p>Coordenadas: Lat: 2.137836 Long: -77.211578</p> <hr/> <p>Altura: 2367 msnm</p> <hr/> <p>Tipo de suelo: Arcilloso</p> <hr/> <p>Vereda: San Alfonso - Balboa</p>

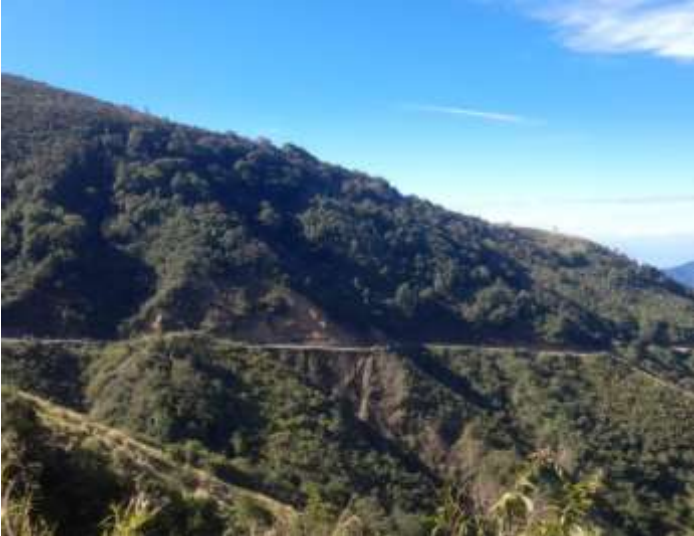
<p>PR: 40+150</p> <hr/> <p>Fecha ocurrencia: 07 jul 2023 (inf. comunidad)</p> <hr/> <p>Coordenadas: Lat: 2.147144 Long: -77.214747</p> <hr/> <p>Altura: 2387 msnm</p> <hr/> <p>Tipo de suelo: Franco</p> <hr/> <p>Vereda: La Floresta - Balboa</p>
<p>9</p>

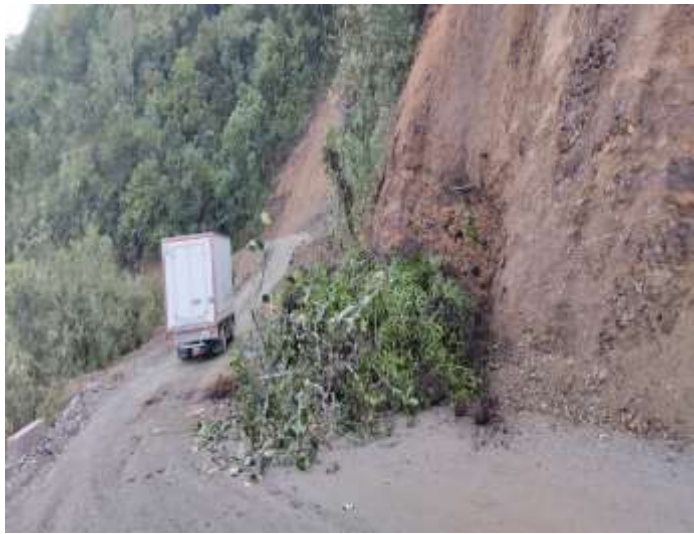
<p>PR: 41+600</p> <hr/> <p>Fecha ocurrencia: 15 sep 2011 (inf. comunidad)</p> <hr/> <p>Coordenadas: Lat: 2.154073 Long: -77.212915</p> <hr/> <p>Altura: 2436 msnm</p> <hr/> <p>Tipo de suelo: Rocoso</p> <hr/> <p>Vereda: La Floresta - Balboa</p>
<p>10</p>

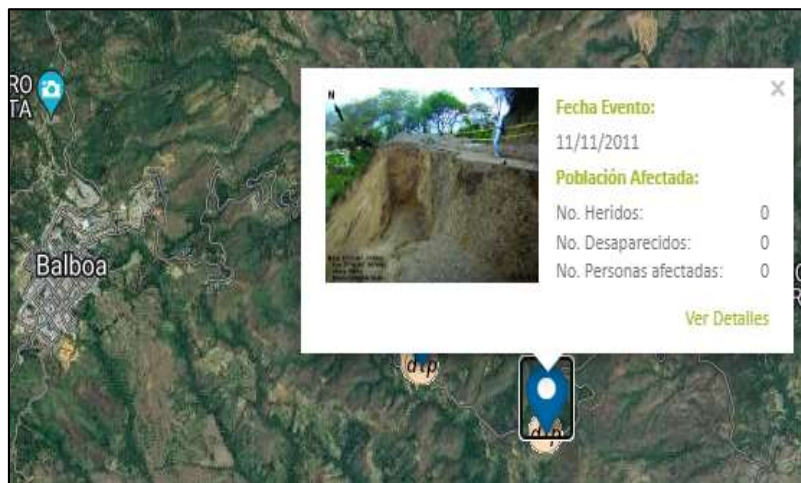
### Figura 15

*Población y corredor vial afectado – registros SIMMA*

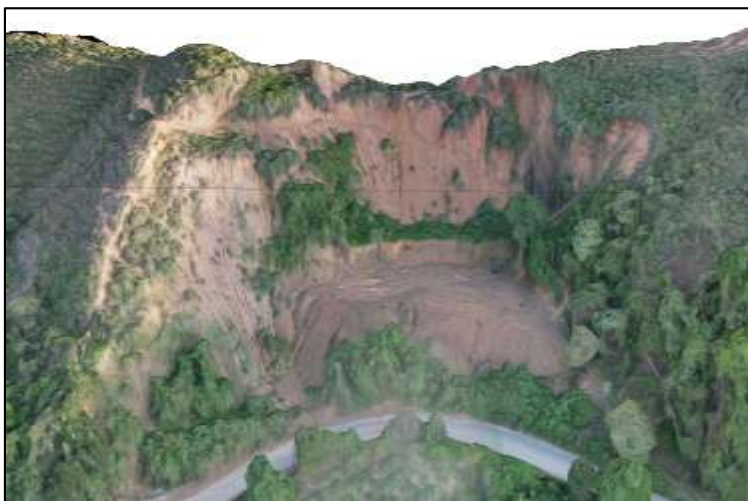
### **Figura 18**

*Suelo arcilloso evidenciado en el punto crítico*

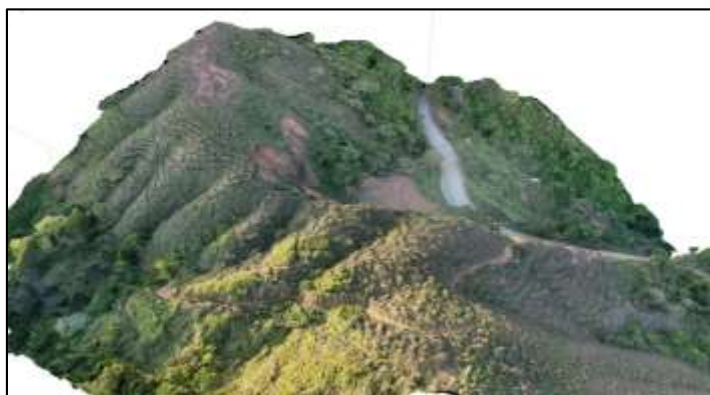
### **Figura 19**

*Vegetación tipo herbácea presente en el área del punto crítico*

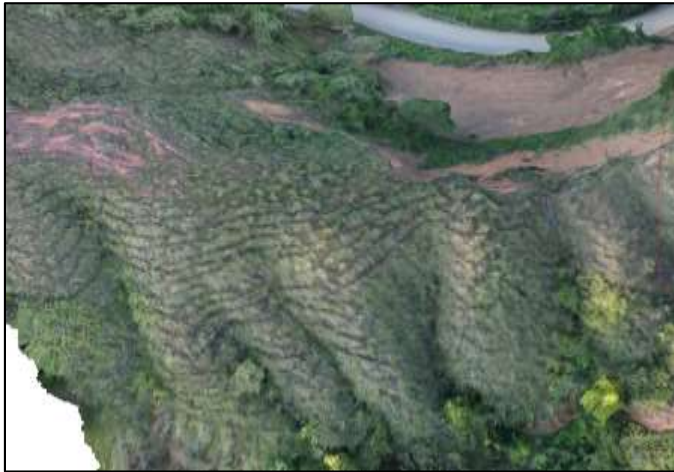
**Figura 20**

*Rastros típicos en suelos de uso ganadero*

La utilización del suelo para la ganadería afecta el crecimiento y la cobertura vegetal existente, lo cual propicia la erosión eólica. Además, la ausencia de árboles de gran envergadura contribuye a la falta de un sistema radicular profundo que pueda anclar naturalmente el suelo. Esta observación coincide con los hallazgos de Suárez (1998), quien señala el efecto positivo de la vegetación en la prevención de problemas como la erosión, reptación y fallas subsuperficiales. Por lo tanto, se considera apropiado, para mitigar el movimiento en masa en el punto crítico del PR 16+300, implementar un tratamiento primario como la revegetalización, tal como se ha descrito anteriormente.

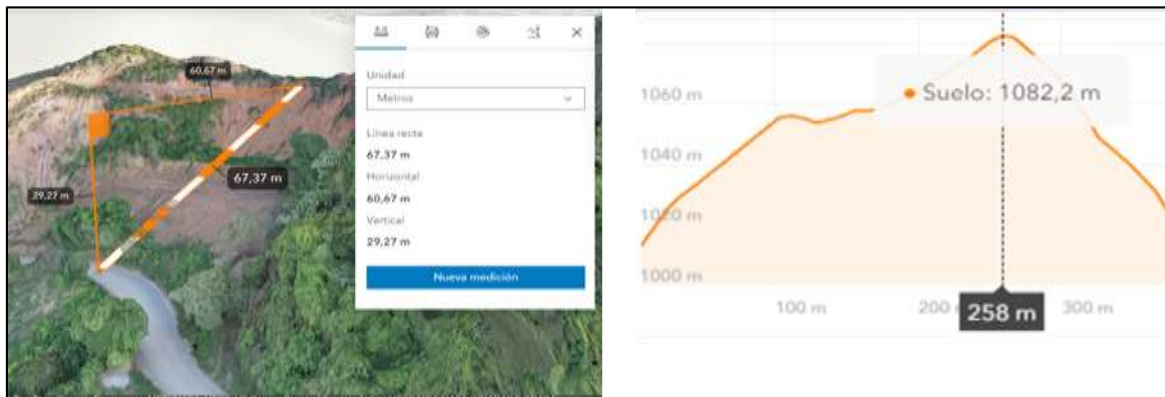
**Figura 21**

*Pendiente del talud y perfil del terreno calculado en Arcgis online.*

Por otro lado, la pronunciada pendiente del área promueve la erosión superficial causada por las aguas pluviales, lo que resulta en un arrastre continuo de material sobre la vía. Además, la erosión del suelo facilita una mayor infiltración del agua en el terreno, principalmente compuesto por material arcilloso. Esta situación aumenta la saturación y plasticidad del talud, creando condiciones propicias para nuevos deslizamientos, especialmente durante la temporada de lluvias. Este fenómeno concuerda con lo mencionado por Suárez (1998), quien sostiene que en suelos residuales arcillosos se han observado procesos de reptación del suelo tras la quema de bosques en áreas de alta pendiente. Así mismo se puede determinar que, el factor de asentamientos cercanos no influye en este deslizamiento, ya que no se observan asentamientos cercanos que puedan afectar el talud por actividades como el mal manejo de aguas.

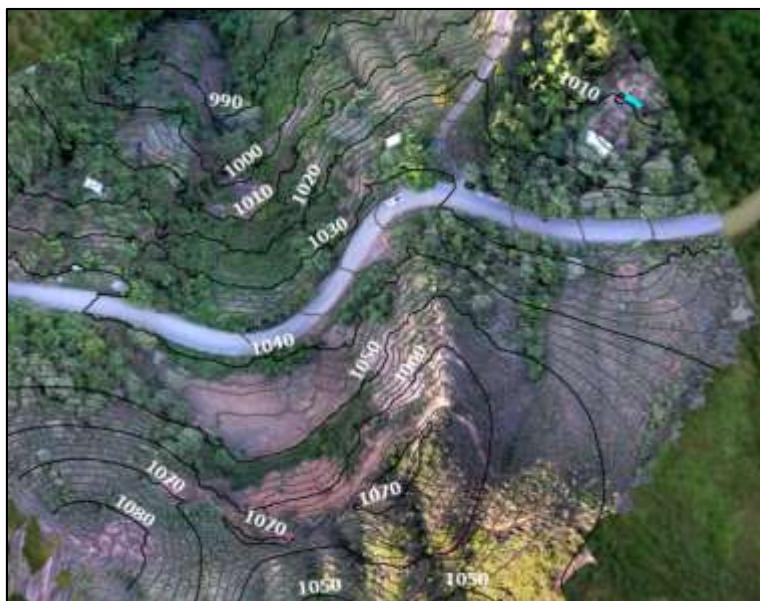
**Figura 22**

*Curvas de nivel PR 16+300.*
