**EFFECTIVIDAD DE LA BIOINGENIERIA PARA EL TRATAMIENTO DE LA
EROSION Y LOS MOVIMIENTOS EN MASA EN LADERAS.**

**UNIVERSIDAD DE MANIZALES
MAESTRIA EN DESARROLLO SOSTENIBLE Y MEDIO AMBIENTE**

**“EFECTIVIDAD DE LA BIOINGENIERIA PARA EL TRATAMIENTO DE LA
EROSION Y MOVIMIENTOS EN MASA EN LADERAS DE CALDAS.”**

**TRABAJO DE GRADO PARA OPTAR AL TITULO
MAGISTER EN DESARROLLO SOSTENIBLE Y MEDIO AMBIENTE**

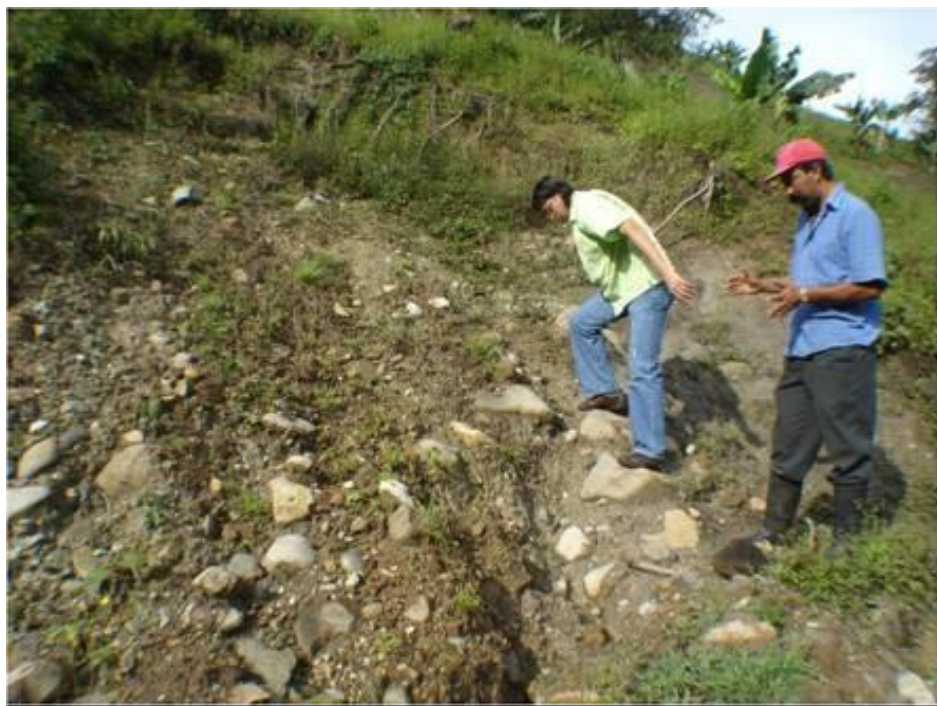
4.1.1.1. Material Parental: Se presentan en la zona conglomerados cementados por una matriz arcillosa y cubiertos en algunos sitios por capas de cenizas volcánicas, que le brindan una estabilidad mayor a los suelos (Figuras 2 y 3).

Figura 2. Presencia de conglomerados cementados por una matriz arcillosa. Materiales altamente susceptibles a los deslizamientos. Se observa lo abrupto de la pendiente. Vereda Río claro Viejo Villamaría, Caldas. Marzo de 2008.

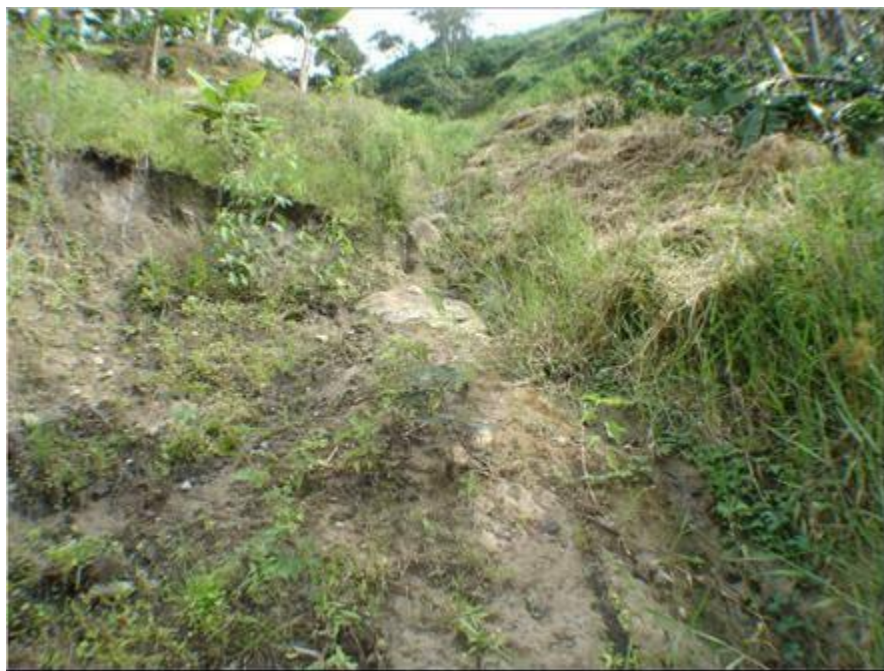
4.1.1.2. Suelos: Franco Arcillosos. Se presentan algunos sitios muy superficiales donde aflora el material parental que dio su origen, con presencia de áreas mal drenadas (Figura 3, Anexo 1).

Figura 3. Suelos muy susceptibles a los deslaves por ser superficiales (0,30 – 0,50 m de profundidad), donde aflora el material parental de conglomerados que dio su origen.

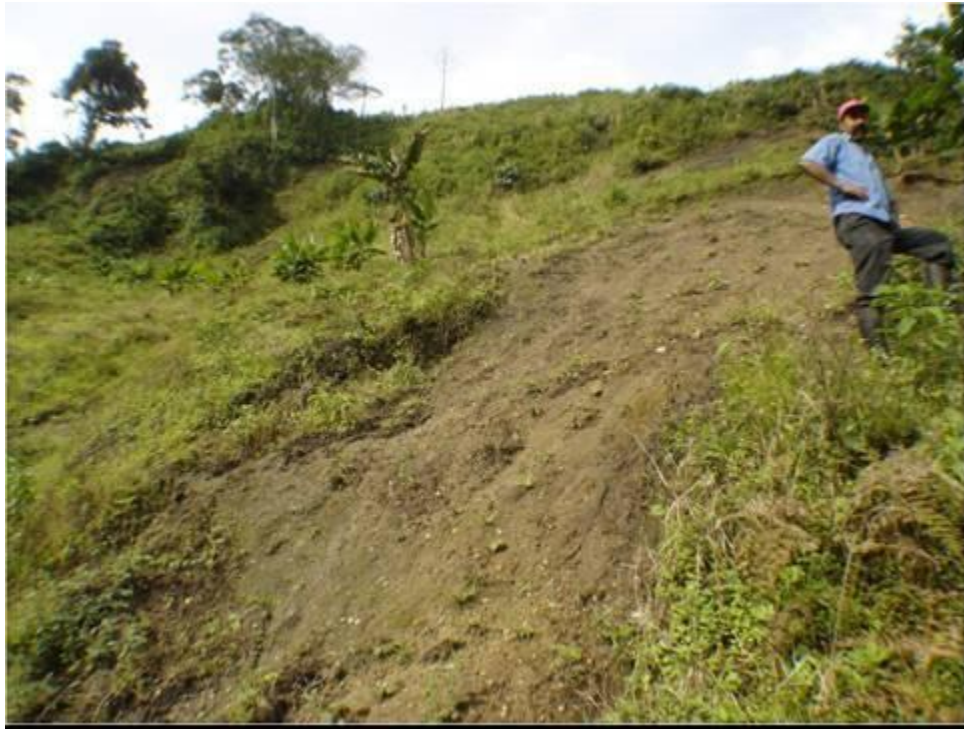
4.1.1.3. Topografía: Pendiente entre 80 a > 100 %. En la Figura 4, se observa la pendiente fuerte del terreno, mayor del 100% y de longitudes largas (mayores de 500m). Propiedades, que en su conjunto, hacen a estos suelos altamente susceptible a la erosión, por la concentración de las aguas de escorrentía, y su energía cinética alta adquirida ladera abajo, favorecida por la longitud de la misma. Esto hace que sea una zona altamente susceptible a los deslaves.

Figura 4. Se observa una pendiente mayor del 100% y longitud demasiado larga (mayor de 500 m), lo que favorece los procesos de erosión y los deslaves en toda la zona. Vereda Rio Claro viejo, Villamaría, Caldas. Marzo de 2008.

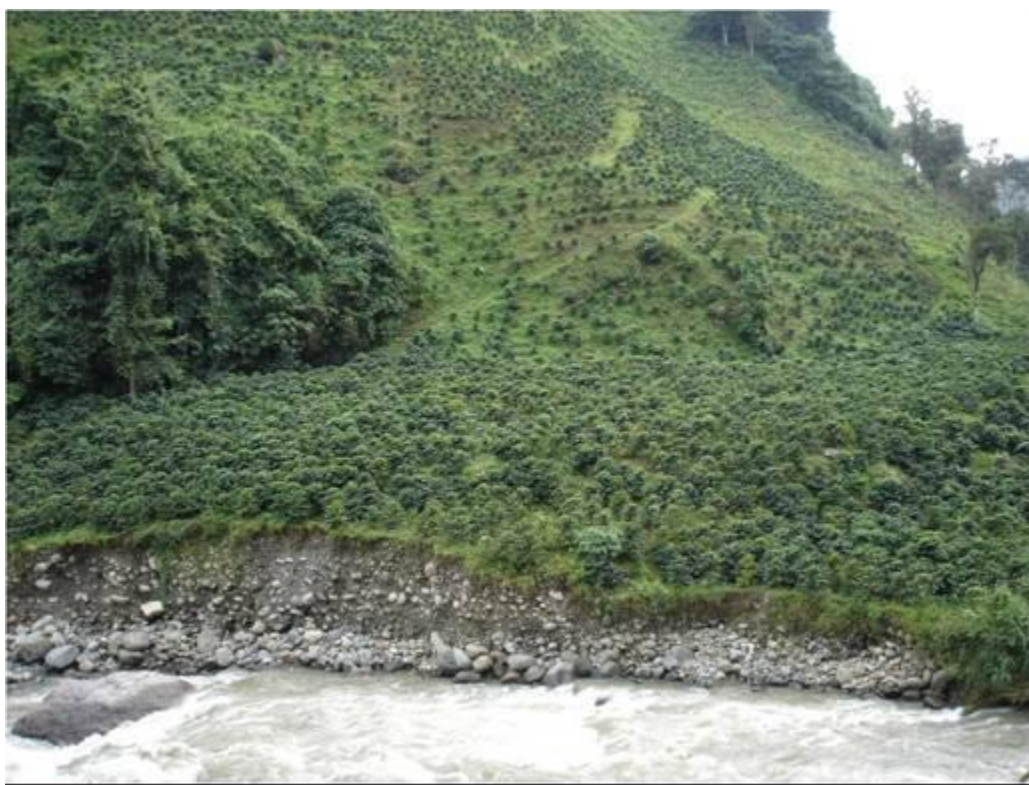
4.1.1.5. Vegetación actual: La zona presenta monocultivo de Café a libre exposición solar, cuyos suelos derivados de conglomerados, se encuentran muy desprotegidos y erosionados (Figura 5).

Figura 5. Cultivo de monocultivo de café predominante en la región. Vereda Rio Claro viejo, Villamaría, Caldas (marzo de 2008). Se observa la inclinación fuerte de la pendiente su longitud larga y la presencia de conglomerados.

Según los propietarios de las fincas, anteriormente estas se manejaban como sistemas Agroforestales de Café con árboles de sombrío de guamo, los cuales se cortaron para dar paso al monocultivo de café. A partir de allí, se empezaron a presentar deslizamientos fuertes en la zona.

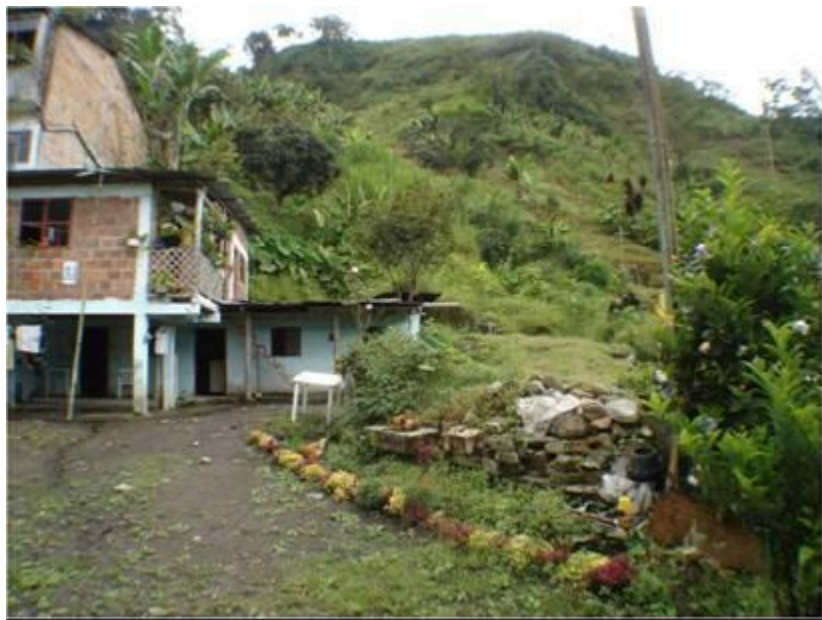
- Viviendas con manejo inadecuado de aguas lluvias especialmente de los techos (Figura 6).

Figura 6. Los techos de la vivienda no presentan canaletas recolectoras de aguas de escorrentía, ni bajantes, absorbiendo el terreno toda el agua. Vereda Rio Claro viejo, Villamaría, Caldas. Julio de 2008.

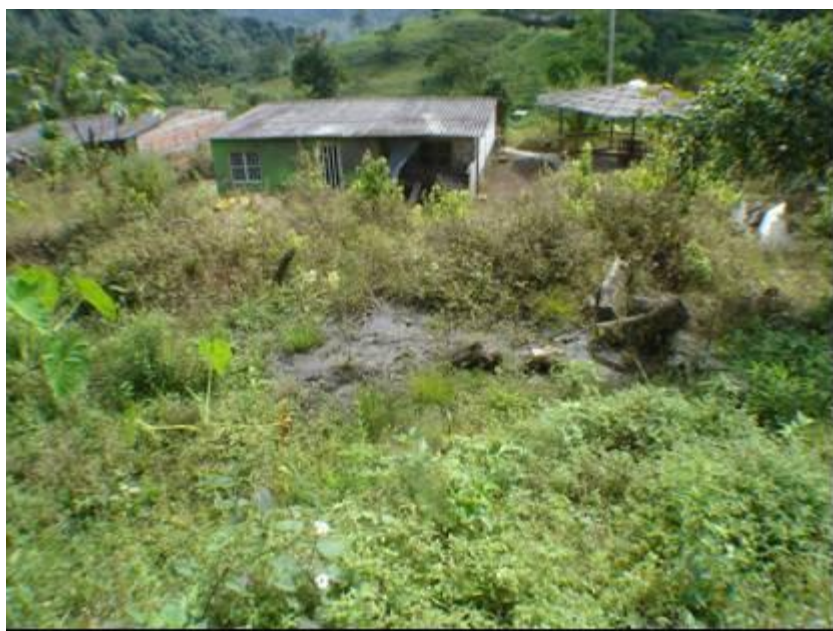
- Viviendas rodeadas por el afloramiento de aguas subterráneas (Figura 7)

Figura 7. Terreno anegado alrededor de las viviendas. Vereda Rio Claro viejo, Villamaría, Caldas. Julio de 2008. Se observa la cantidad de suelo fértil desprendido de la ladera como consecuencia de los deslizamientos.

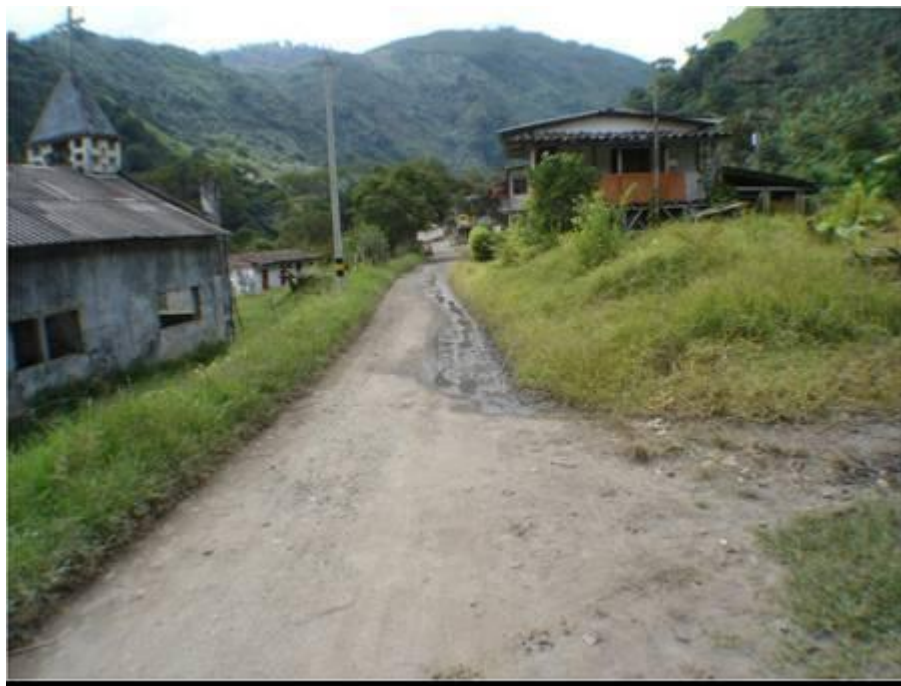
- ✓ Carreteable, sin manejo adecuado de aguas de escorrentía ni subsuperficiales (Figura 8).

Figura 8. Vereda Rio Claro viejo, Villamaría, Caldas. Julio de 2008. Presencia en la vía de aguas sub-superficiales y ausencia de cunetas evacuadoras de aguas de escorrentía y sub-superficiales (julio de 2008).

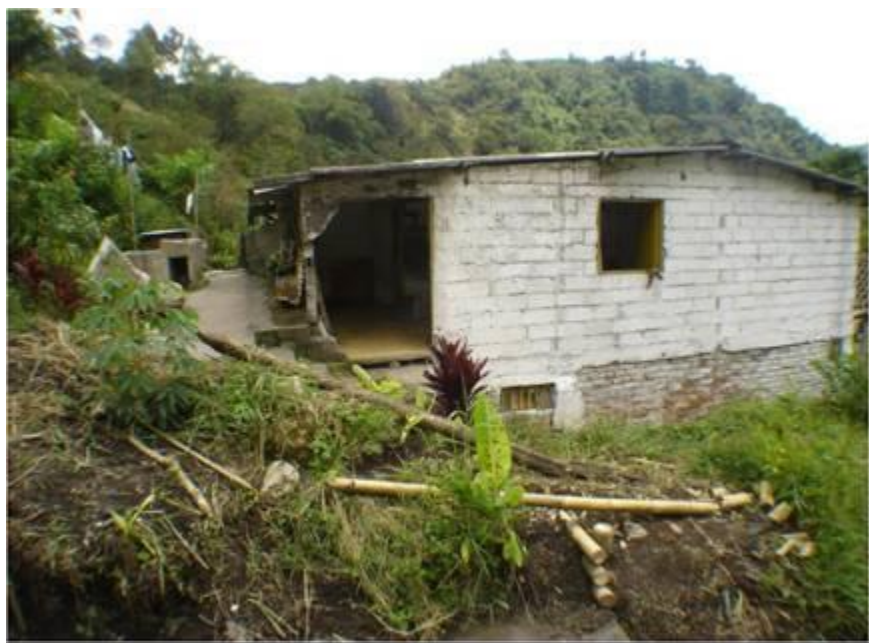
Figura 11. Estado de una de las viviendas, luego de los deslaves ocurridos en la zona (marzo de 2008).

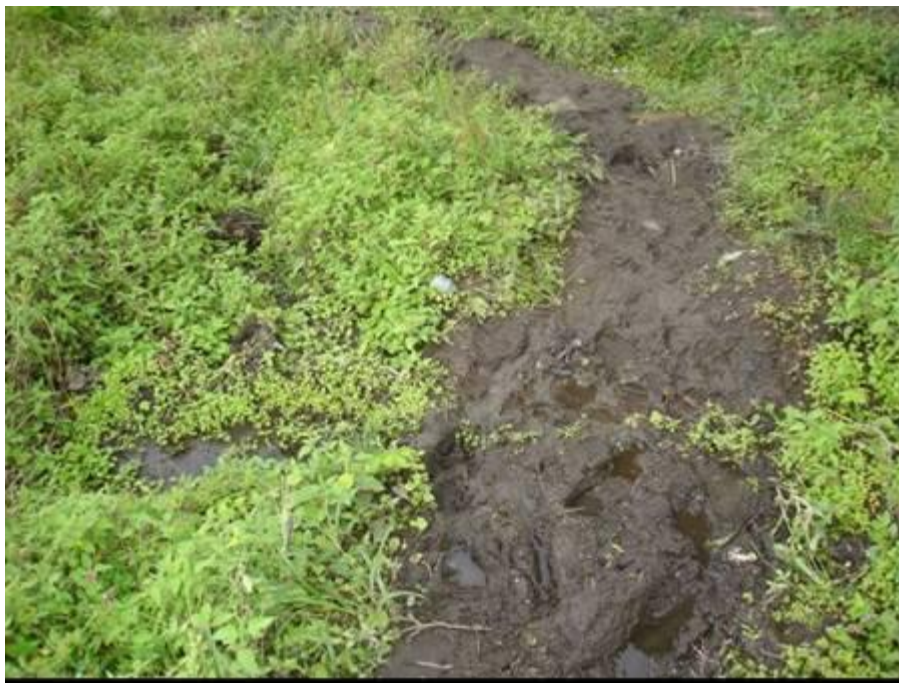
Figura 12. Zonas anegadas parte baja Vereda río claro Villamaría. Marzo 28 de 2008.

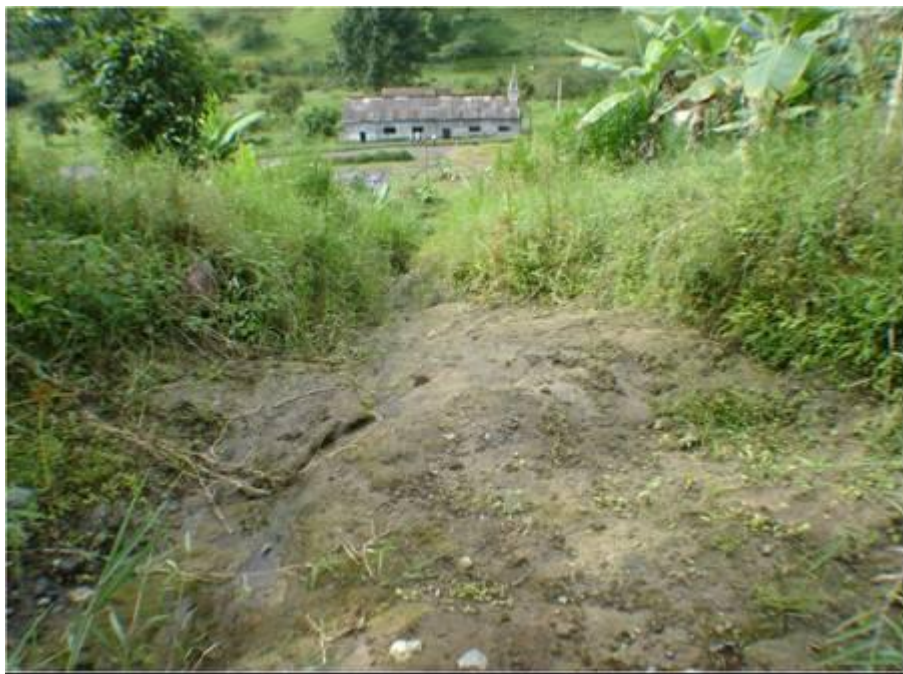
Figura 13. Estado de la iglesia luego de los deslaves (julio de 2008).

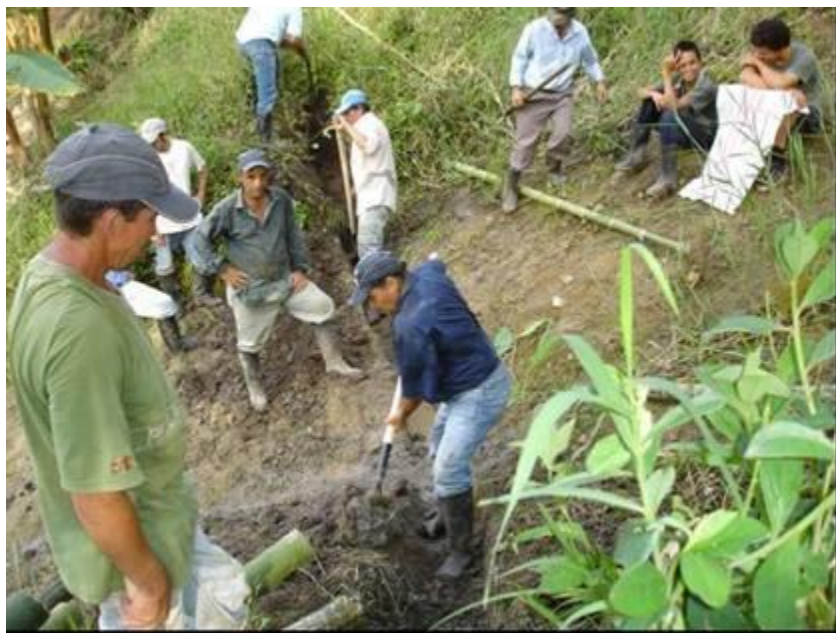
Figura 15. Capacitación en campo de comunidad de la Vereda río claro, municipio de Villamaría, Caldas Colombia. Se observa el inicio de una de las obras, trazando la zanja para empotramiento de una de las estructuras vivas disipadoras de aguas de escorrentía de la quebrada. Julio 1 de 2008

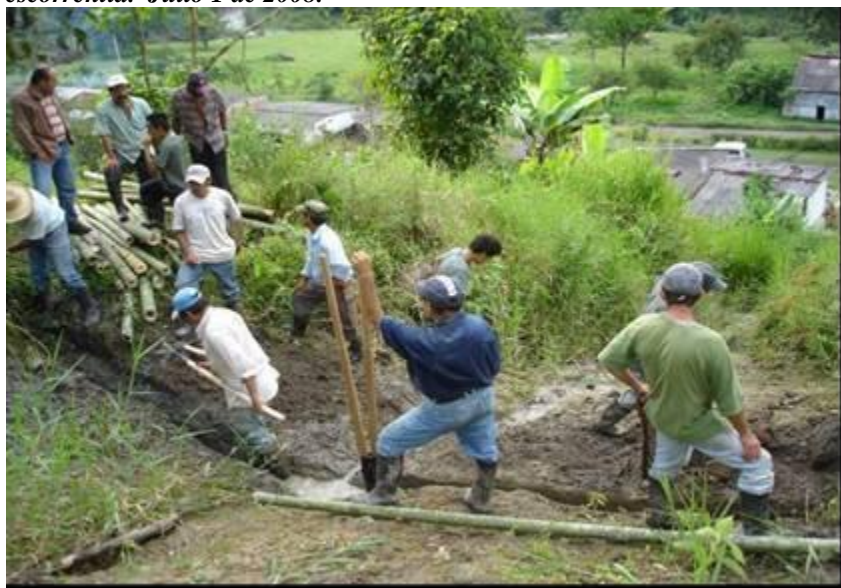
Figura 16. Capacitación en campo de la comunidad afectada de la Vereda río claro, municipio de Villamaría, Caldas Colombia. Orientaciones sobre cómo construir un buen trincho para la conducción de aguas de escorrentía. Julio 1 de 2008.

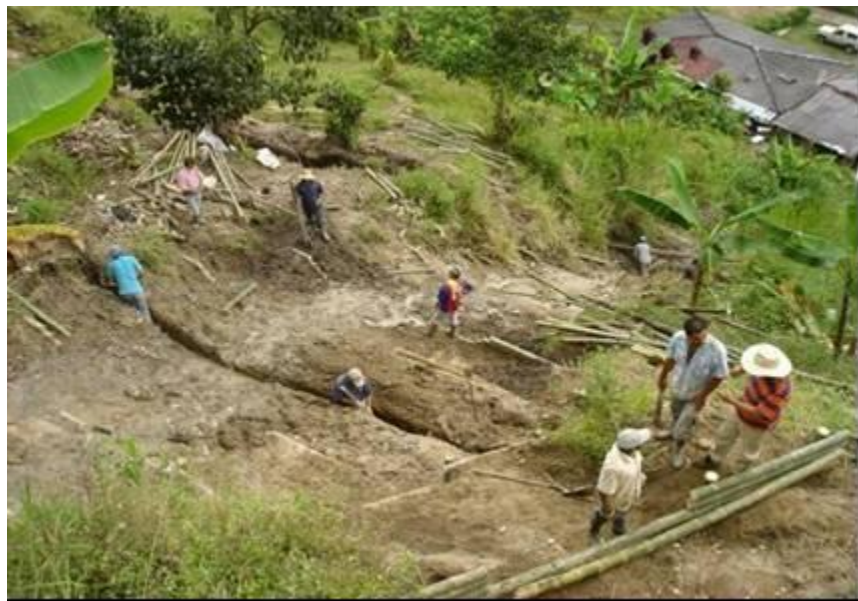
Figura 17. Trazado de zanjas atravesando el cauce de la quebrada, con el fin de colocar trinchos anclados en los taludes estables del drenaje natural.

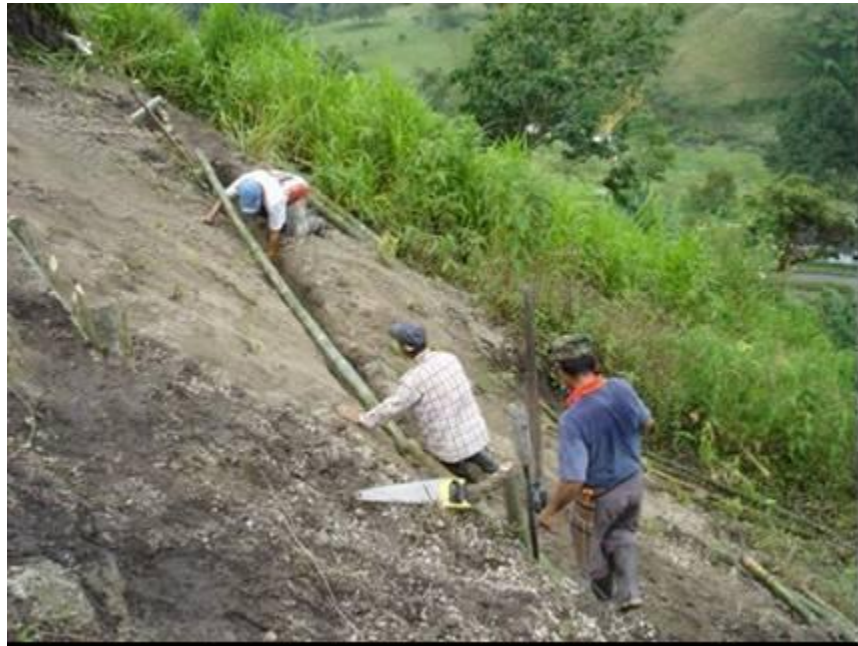
Figura 18. Colocación de las guaduas dentro de la zanja, con el fin de conformar un trincho que no sea socavado fácilmente por las aguas de escorrentía, evitando que la estructura quede en el aire y sin función alguna.

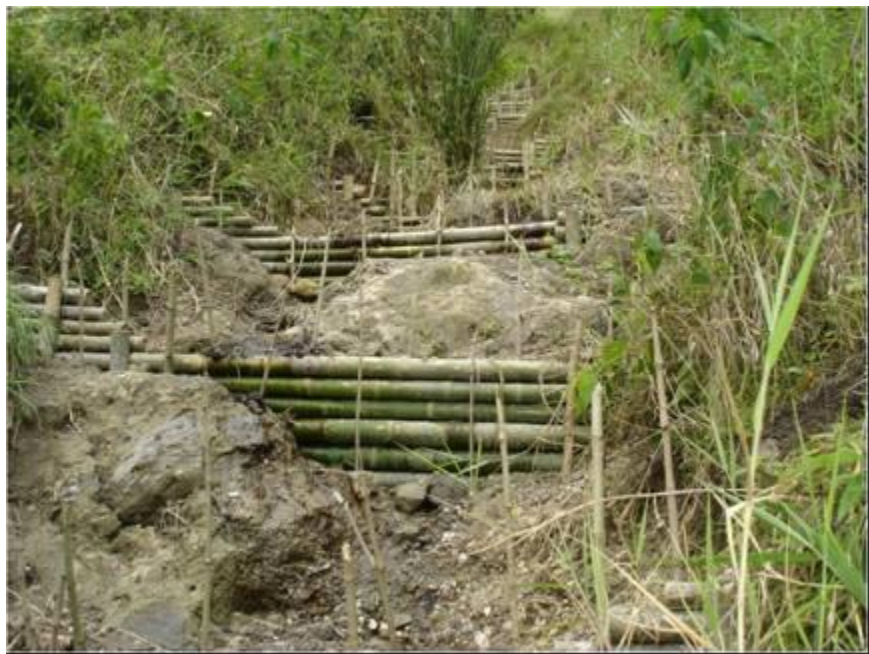
Figura 19. Río Claro construcción de trinchos vivos escalonados y reforzados con estacas vivas de nacedero o quiebrabarrigo. Se observa el buen anclaje de los mismos en los taludes laterales. Julio de 2008.

- ✓ Se efectuó un manejo adecuado de las aguas de escorrentía, proveniente de la parte alta de la ladera, para lo cual se hicieron:
 - Trinchos vivos escalonados en guadua, desde la parte alta de la ladera hacia abajo, especialmente desde los sitios activos más críticos con distancias entre 1 a 2 m, dependiendo de la pendiente del terreno y el criterio técnico para lograr reducir la energía cinética de las aguas de escorrentía y dar amarre futuro tanto al terreno como a la pedregosidad. Con esto se logró la mayor eficiencia, eficacia y economía durante la ejecución del proyecto.

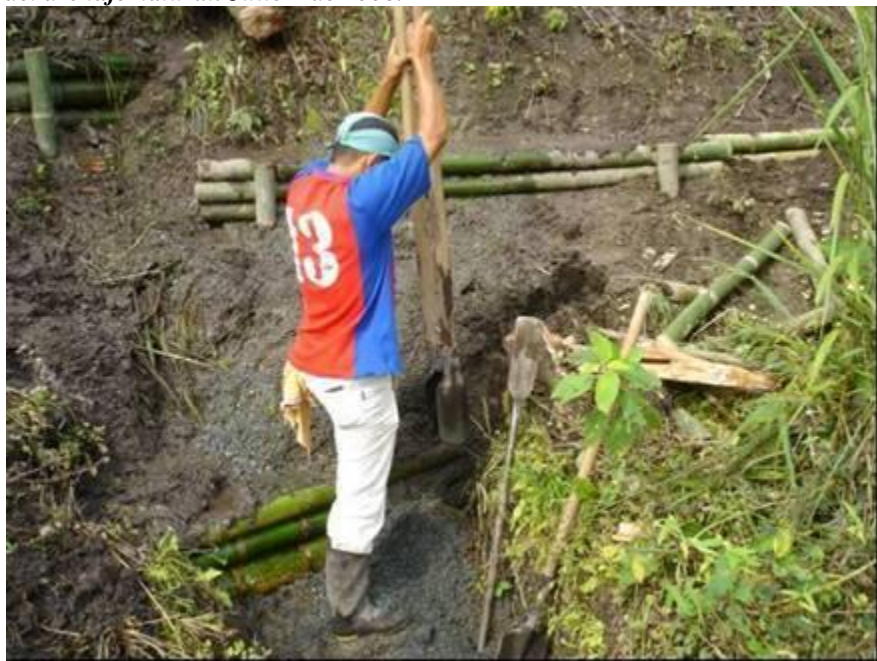
Figura 20. Iniciación de obras bio-ingenieriles en la Vereda río claro del municipio de Villamaría, Caldas, Colombia. Se observa la construcción del vertedero de una de las estructuras disipadoras de aguas de escorrentía del drenaje natural. Julio 1 de 2008.

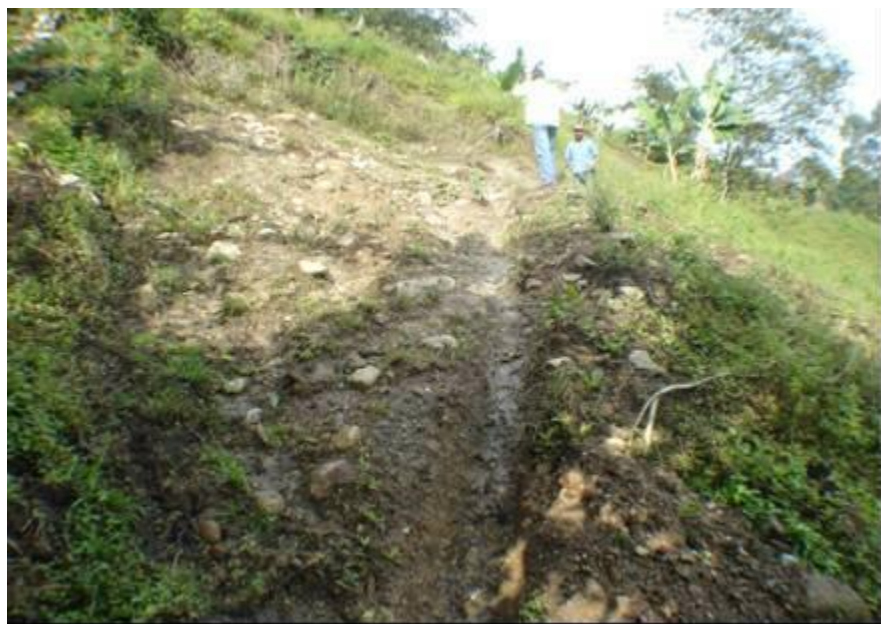
Figura 21. Zona de anegamiento Vereda Río Claro Villamaría. Se observa una acequia de ladera muy superficial que no cumple función alguna, sitio donde se construyó un sistema de filtros vivos en espina de pescado (figura 25). Marzo de 2008.

- ✓ Se construyeron filtros vivos en guadua a diferentes profundidades dependiendo de la heterogeneidad de los horizontes dentro del perfil del terreno, en los sitios donde se presentaron problemas de mal drenaje (Figura 21 y 26).

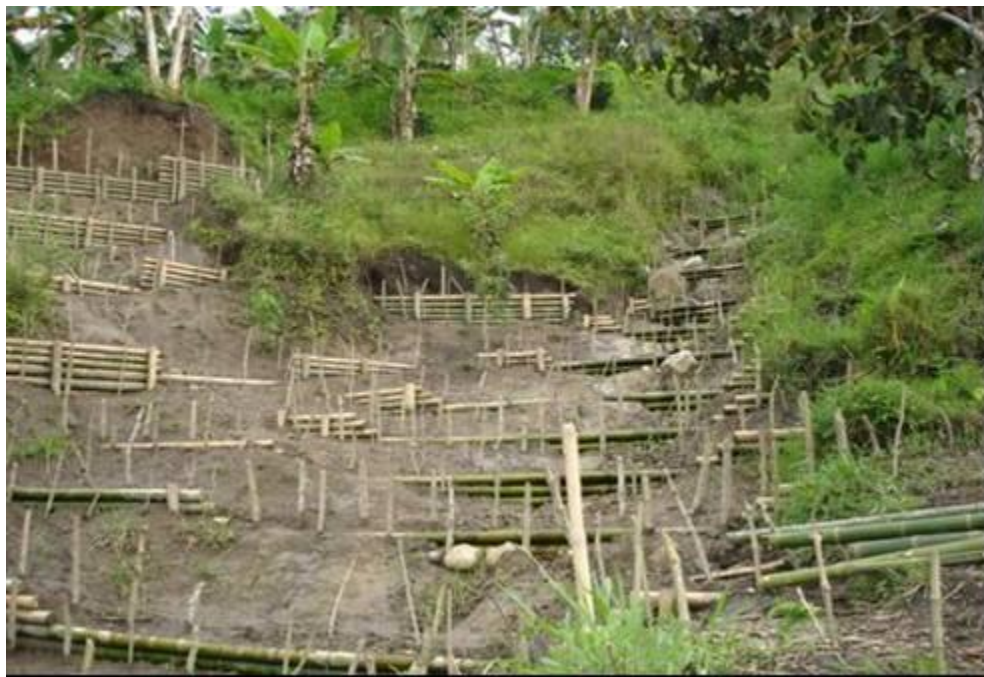
Figura 24. Sistema de trinchos vivos escalonados de guadua Vereda río claro viejo municipio de Villamaría, Caldas, Colombia. Septiembre de 2008.

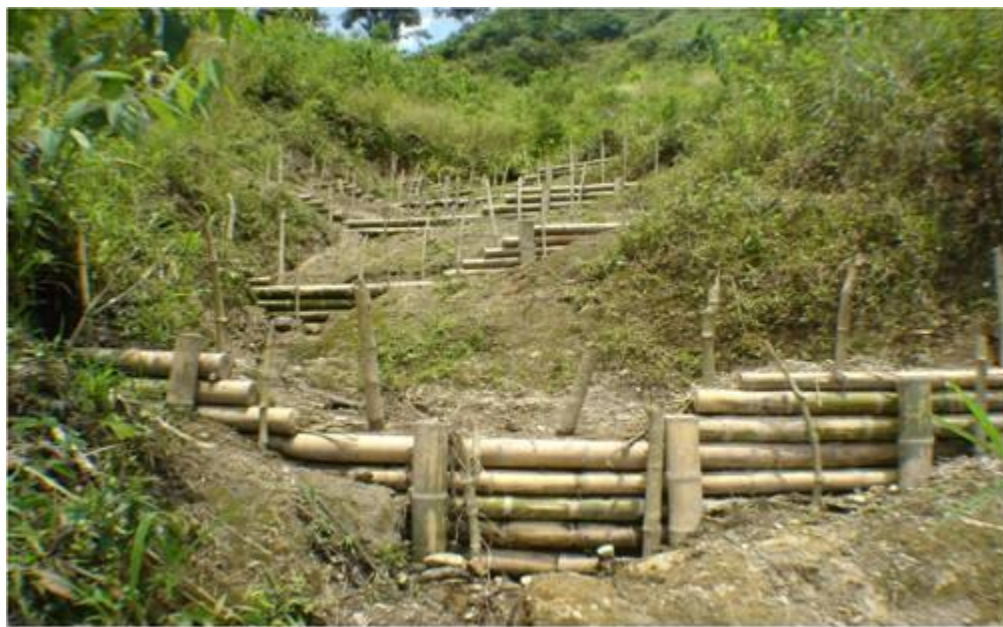
Figura 25. Trinchos vivos escalonados con vertedero, para manejo de aguas de escorrentía en un drenaje natural. Octubre de 2008. Vereda Río Claro viejo municipio de Villamaría, Caldas, Colombia.

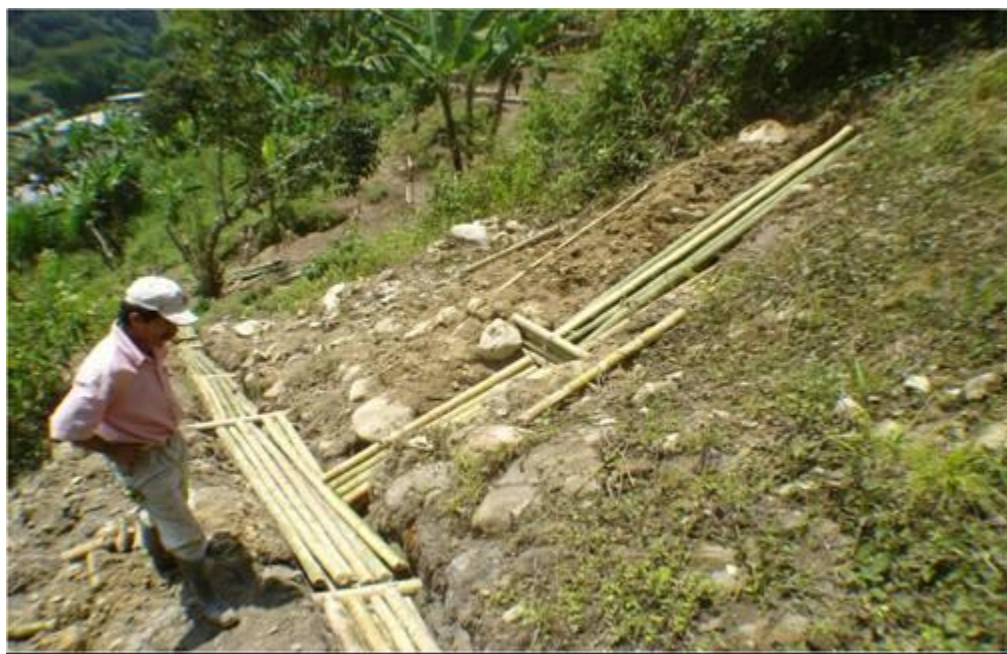
Figura 26. Sistema de drenaje con filtros vivos en espina de pescado para la evacuación de aguas subsuperficiales. Octubre de 2008. Vereda Río Claro viejo municipio de Villamaría, Caldas, Colombia.

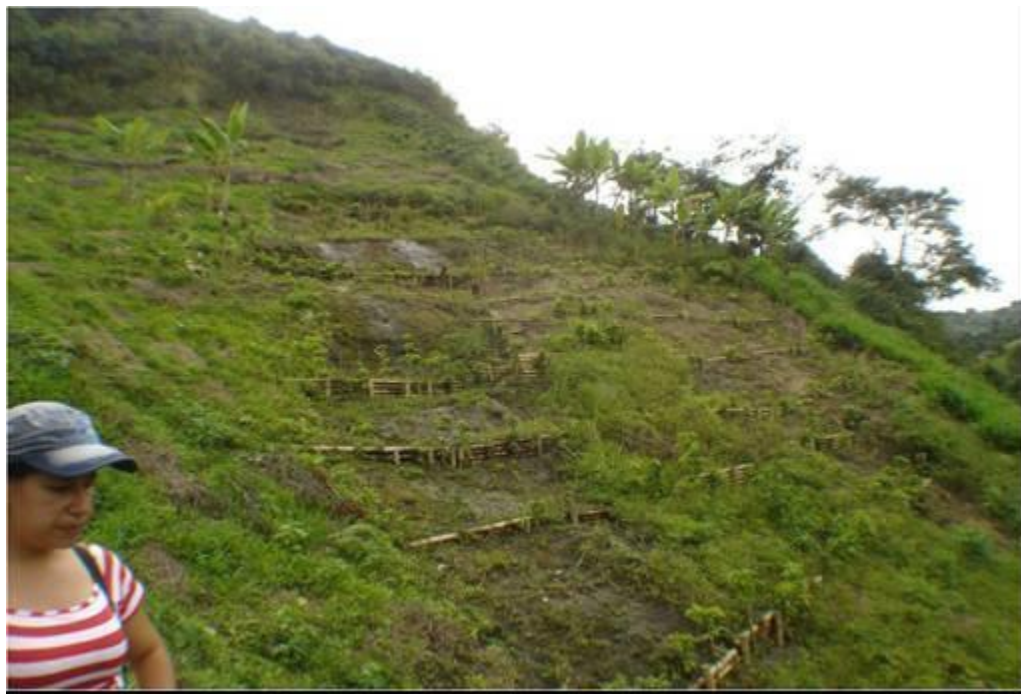
La efectividad quedó demostrada en el tiempo y en el espacio, con el cubrimiento por parte de la vegetación establecida y la emergida por regeneración natural luego de estabilizado el terreno. La estabilización del área afectada se puede observar al comparar el estado del área afectada desde antes de iniciadas las obras de bioingeniería (Marzo de 2008) (Figuras 2 a 26) hasta Agosto de 2010 después de finalizados los trabajos (Figuras 27 a 29).

Figura 27. Trinchos vivos escalonados. Se observa el rebrote de las estacas de nacedero trichanthera gigantea. Noviembre de 2008. Vereda río claro viejo municipio de Villamaría, Caldas, Colombia.

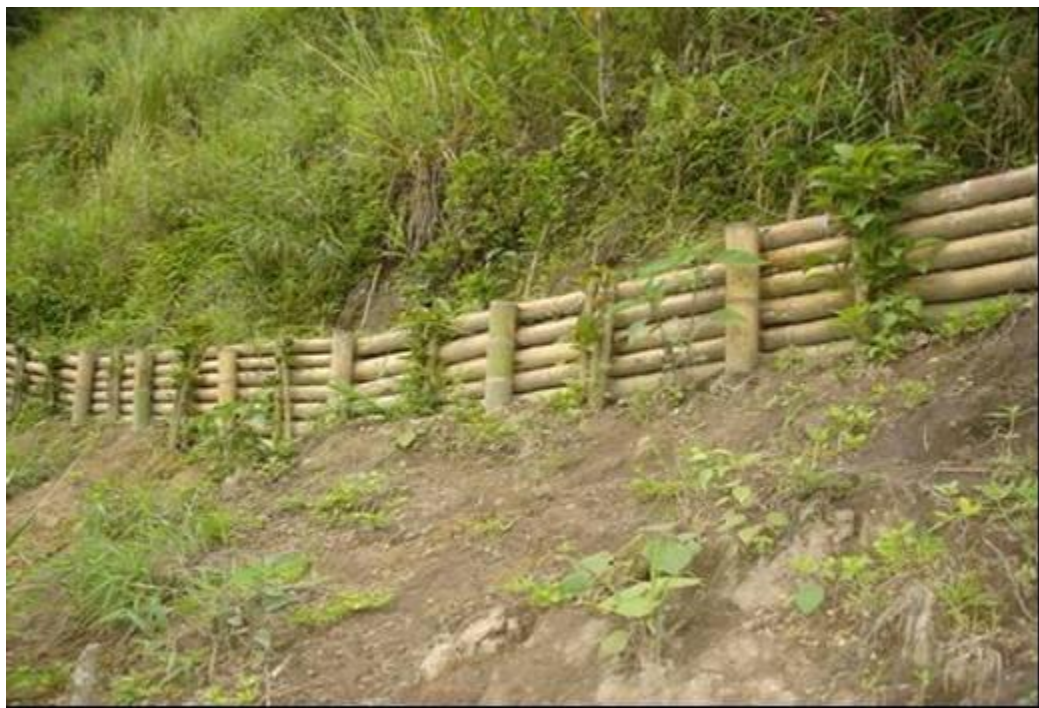
Figura 28. Trincho vivo visto de cerca. Se observa el rebrote de las estacas de nacedero trichanthera gigantea. Noviembre de 2008. Vereda río claro viejo municipio de Villamaría, Caldas, Colombia.

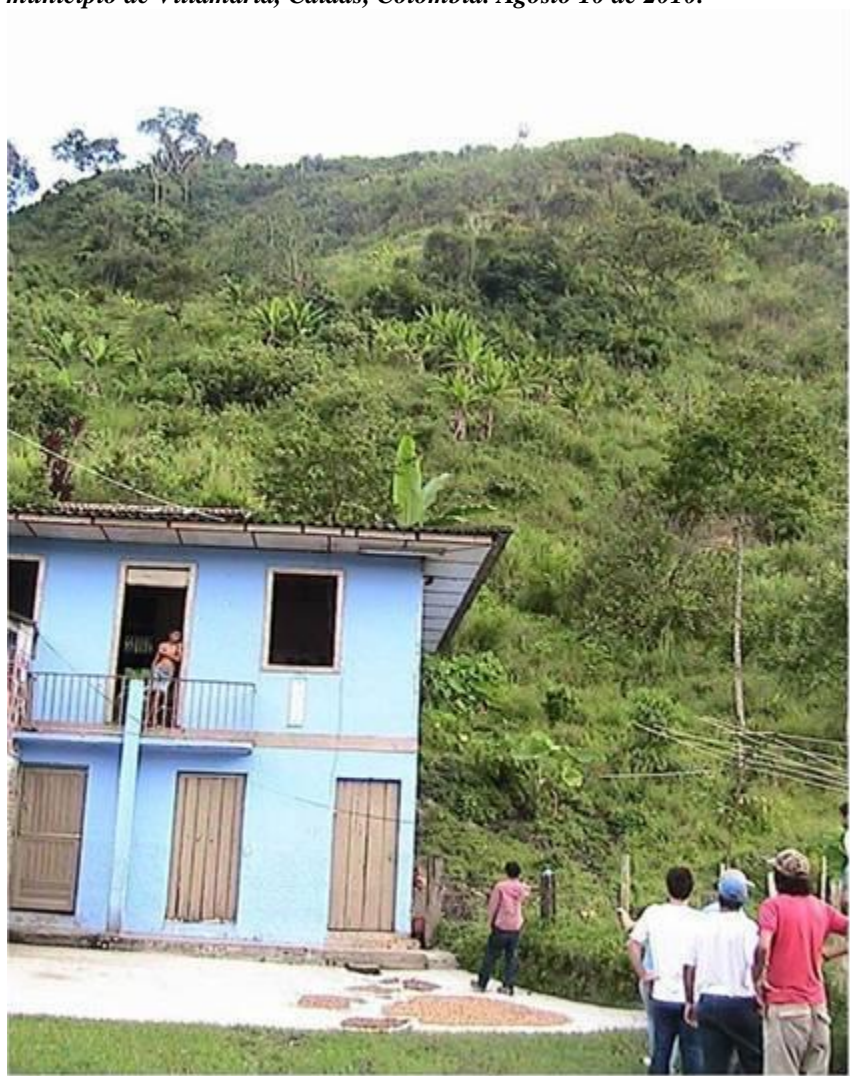
Figura 29. Estado actual de restauración de toda la zona luego de los deslizamientos en el año 2007. Vereda rio claro municipio de Villamaría, Caldas, Colombia. Agosto 10 de 2010.

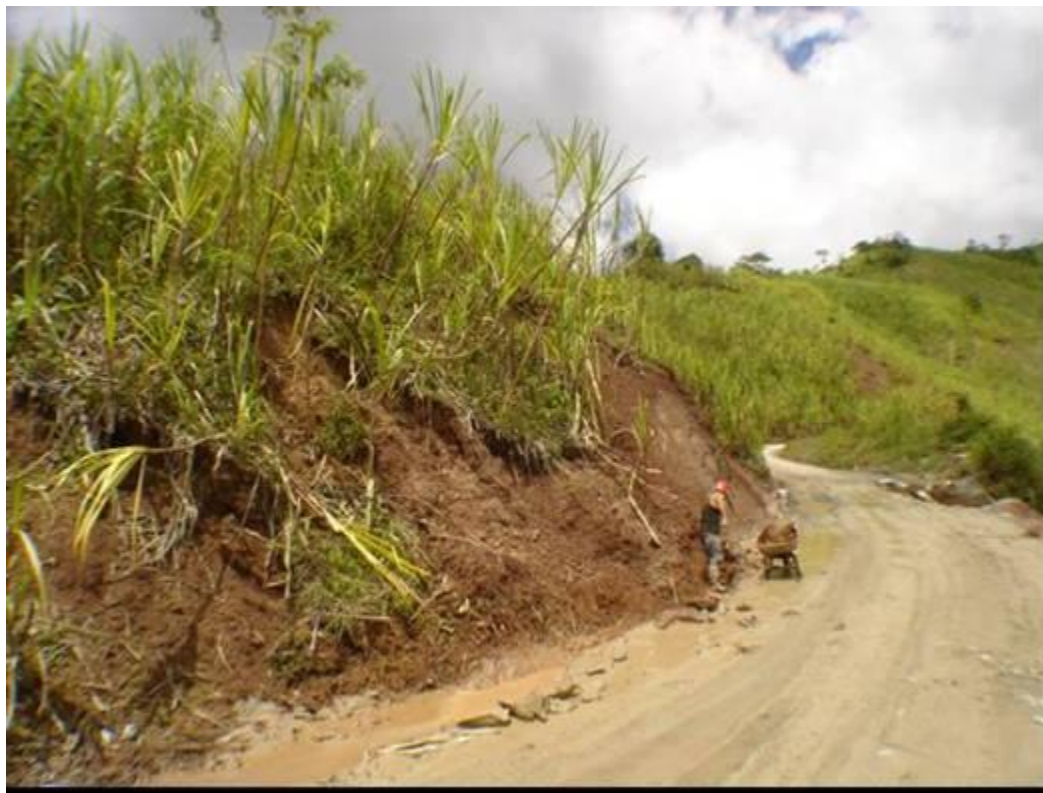
drásticas (Figura 30), cuyos suelos se encuentran muy erosionados y degradados por los deslizamientos.

Figura 30. Uso del suelo en caña panelera. Se observa procesos erosivos y de movimiento en masa. Vía Neira a Filadelfia Caldas, Colombia.

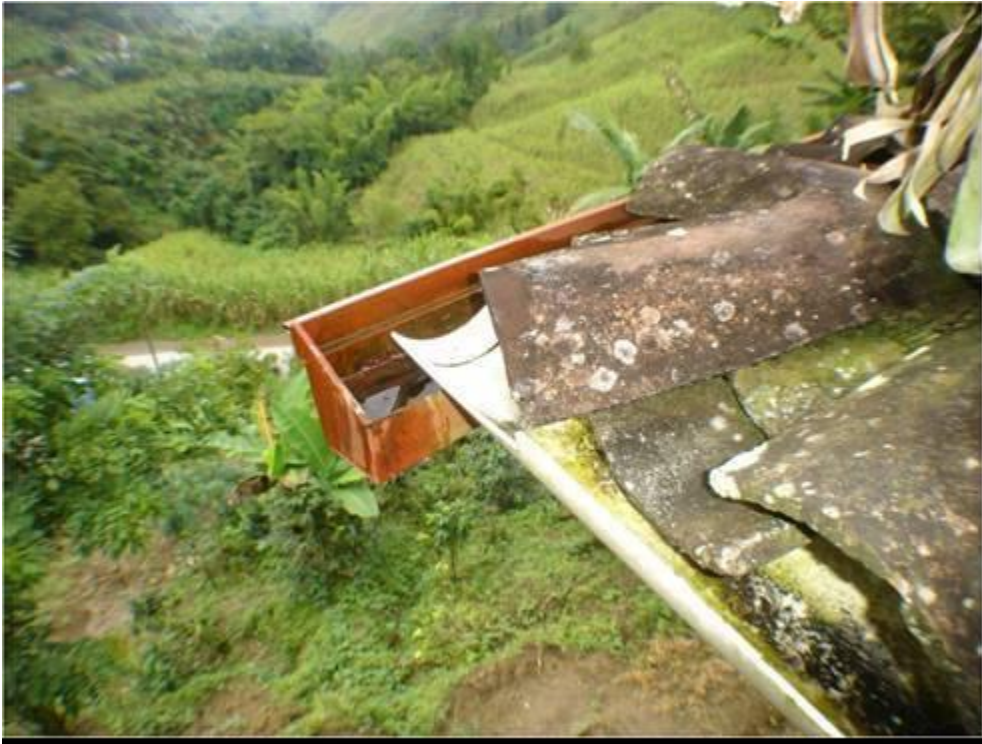
Figura 32. Se observa la canal con pendiente contraria al avance del flujo de agua, desbordándose y yendo directamente al terreno. Vereda Balmoral municipio de Filadelfia, Caldas, Colombia.

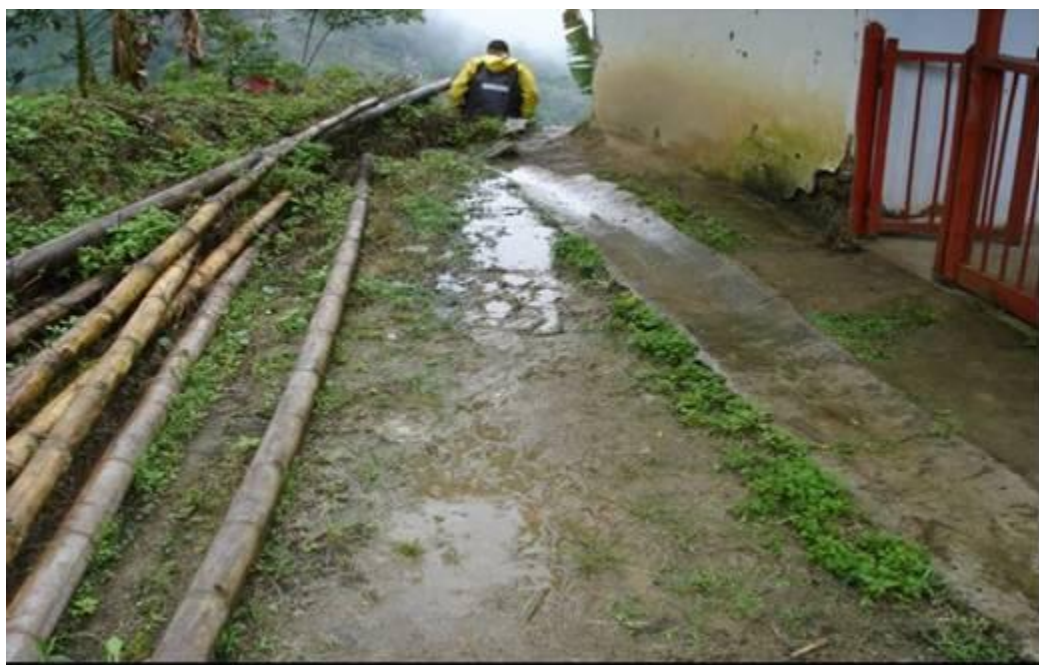
En las Figuras 33 a 37, se observa el avance de las aguas de escorrentía que provienen del camino que conduce a la Vereda Balmoral y penetran a los predios antes mencionados, aumentando la recarga hidráulica al terreno, lo que originó pérdida de cohesión y estabilidad del terreno.

Figura 34. Lugar por donde avanzan las aguas de escorrentía hacia la vivienda ubicada en la parte baja de la ladera, acelerando los procesos de erosión y movimientos en masa. Vereda Balmoral municipio de Filadelfia, Caldas, Colombia.

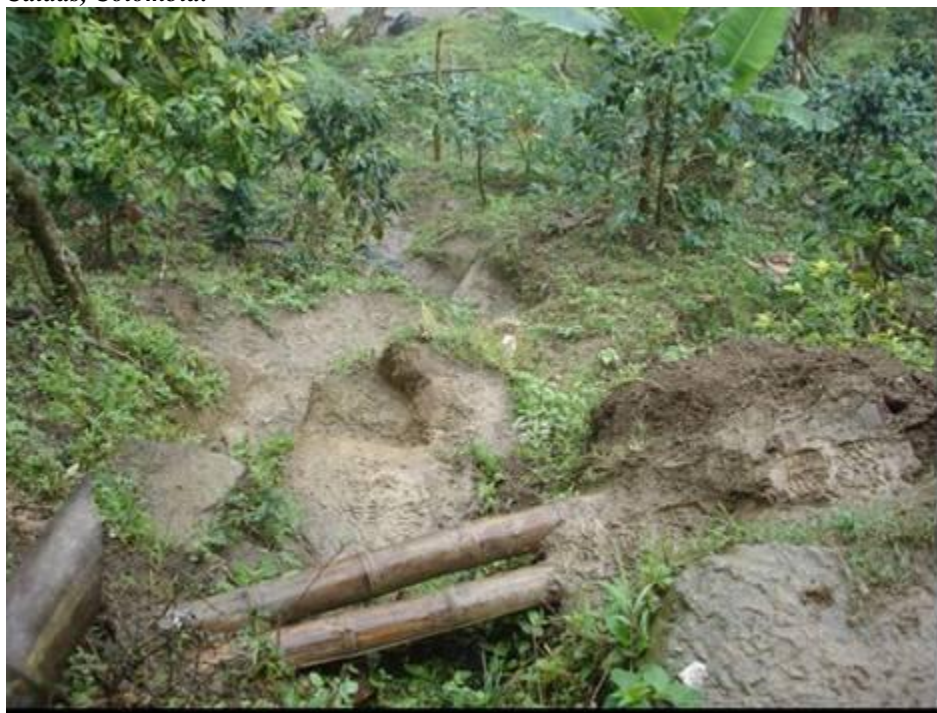
Figura 35. Cárcava por donde se encauzan las aguas de escorrentía provenientes del techo de una de las viviendas y del camino de penetración a la Vereda Balmoral hacia la otra vivienda ubicada aguas abajo. Se observa la saturación alta de los suelos por su condición arcillosa. Vereda Balmoral municipio de Filadelfia, Caldas, Colombia.

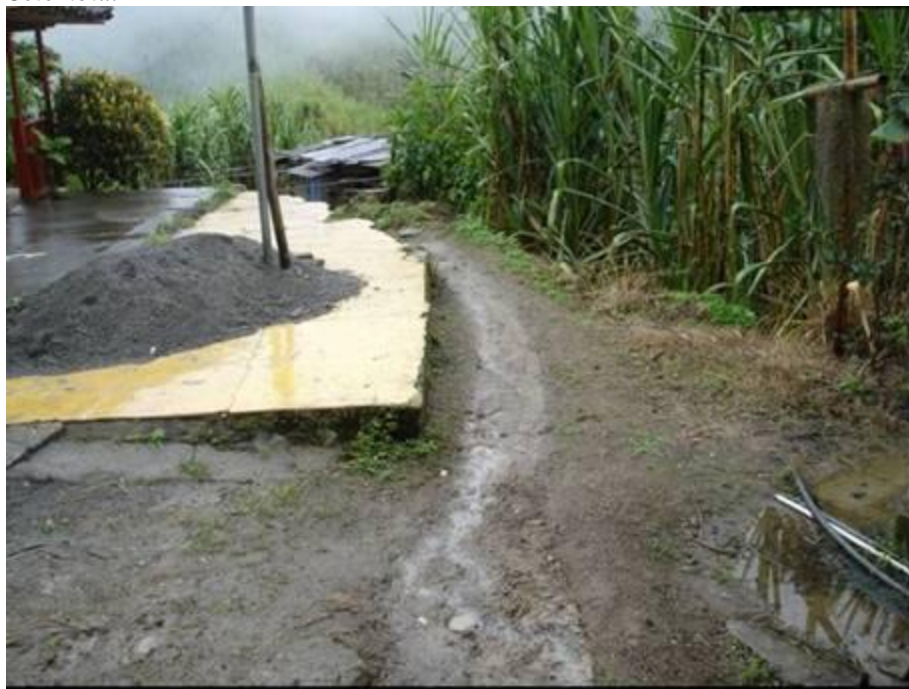
Figura 36. Parte frontal de la vivienda ubicada en la parte alta de la ladera. se observa el paso de las aguas de escorrentía provenientes del camino de penetración a la Vereda Balmoral, municipio de Filadelfia, Caldas, Colombia.

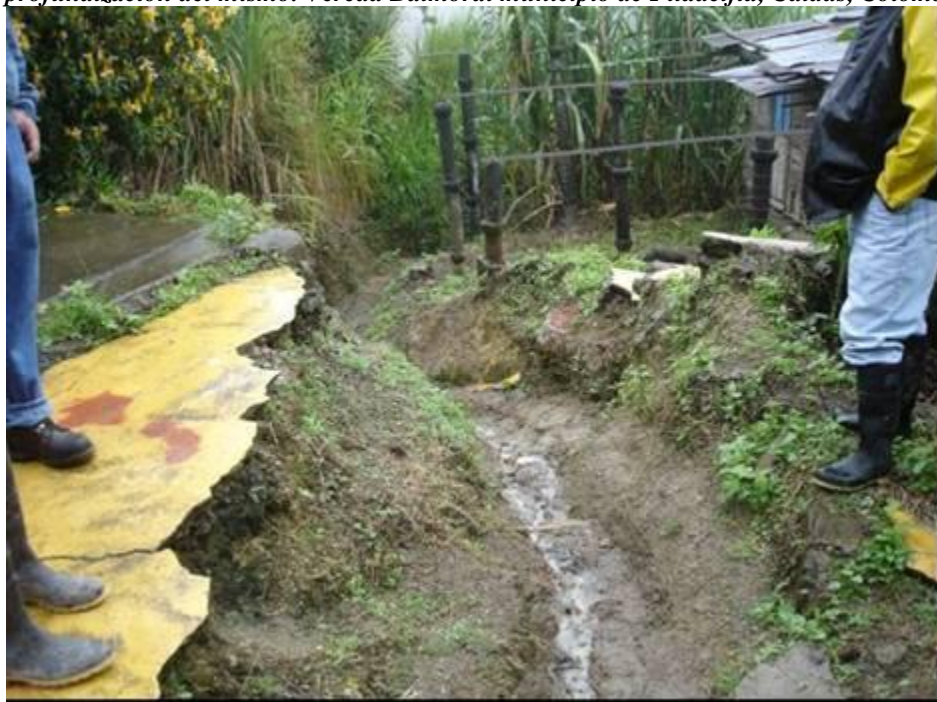
Figura 37. Encauzamiento de aguas de escorrentía camino abajo hasta encontrar la vía principal. Se observa la profundización del mismo. Vereda Balmoral municipio de Filadelfia, Caldas, Colombia.

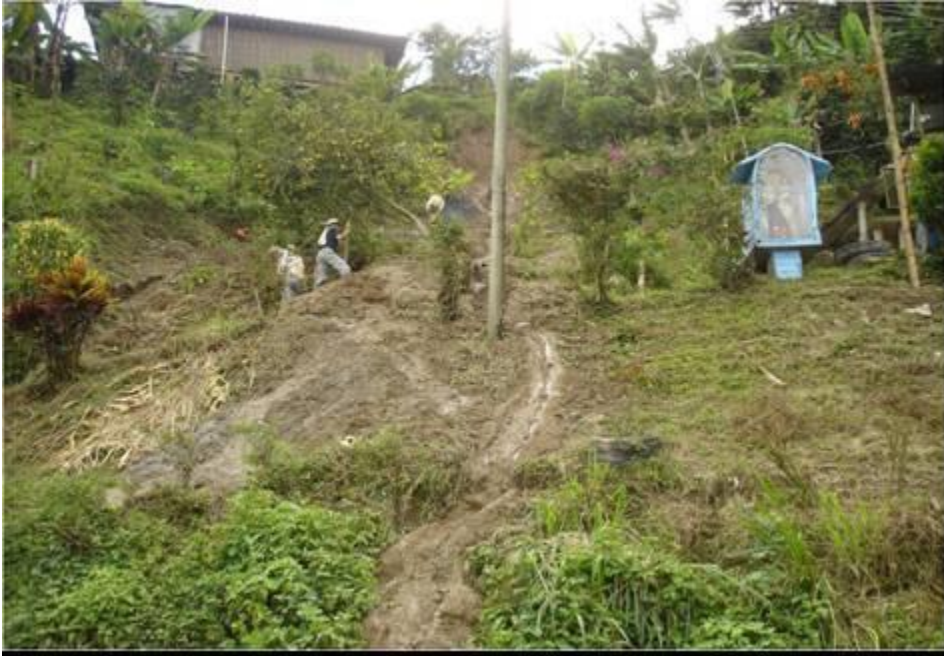
- ✓ Presencia de aguas sub-superficiales, que aumentan la presión de poros del terreno, disminuyendo su cohesión natural (Figuras 38 y 39).

Figura 38. Presencia de aguas su-superficiales, que saturan los suelos y hace que se presenten los movimientos masales. Vereda Balmoral municipio de Filadelfia, Caldas, Colombia.

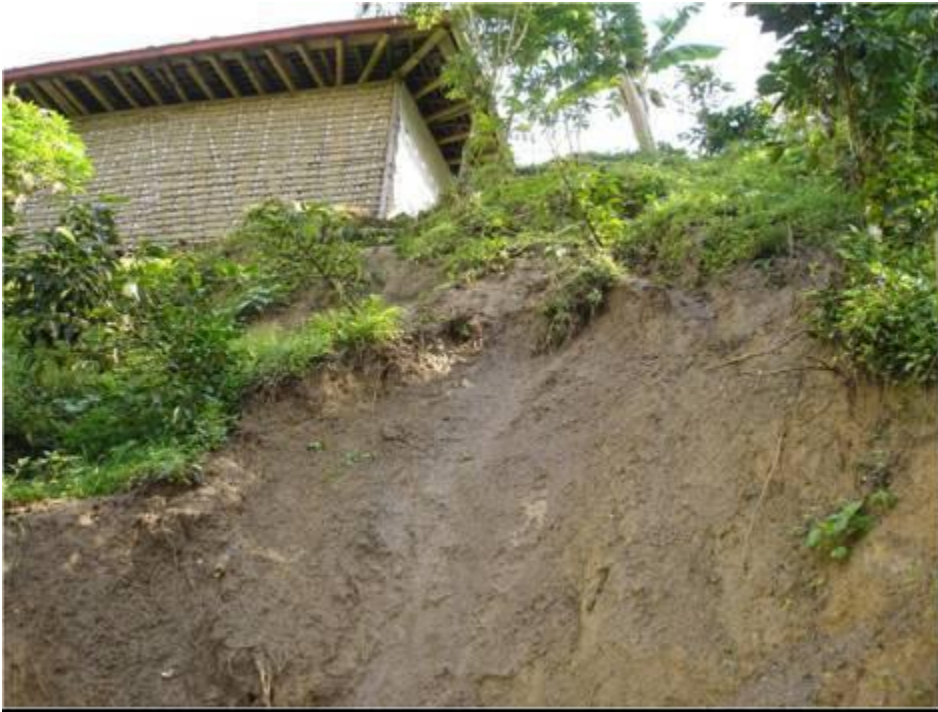
Figura 39. Terreno saturado, con procesos de movimiento en masa, poniendo en riesgo la vivienda. Se observa como las aguas de la canaleta del techo, llegan directamente al sitio problema. Vereda Balmoral municipio de Filadelfia, Caldas, Colombia.
