**EFFECTIVIDAD DE LA BIOINGENIERIA PARA EL TRATAMIENTO DE LA
EROSION Y LOS MOVIMIENTOS EN MASA EN LADERAS.**

**UNIVERSIDAD DE MANIZALES
MAESTRIA EN DESARROLLO SOSTENIBLE Y MEDIO AMBIENTE**

**“EFECTIVIDAD DE LA BIOINGENIERIA PARA EL TRATAMIENTO DE LA
EROSION Y MOVIMIENTOS EN MASA EN LADERAS DE CALDAS.”**

**TRABAJO DE GRADO PARA OPTAR AL TITULO
MAGISTER EN DESARROLLO SOSTENIBLE Y MEDIO AMBIENTE**

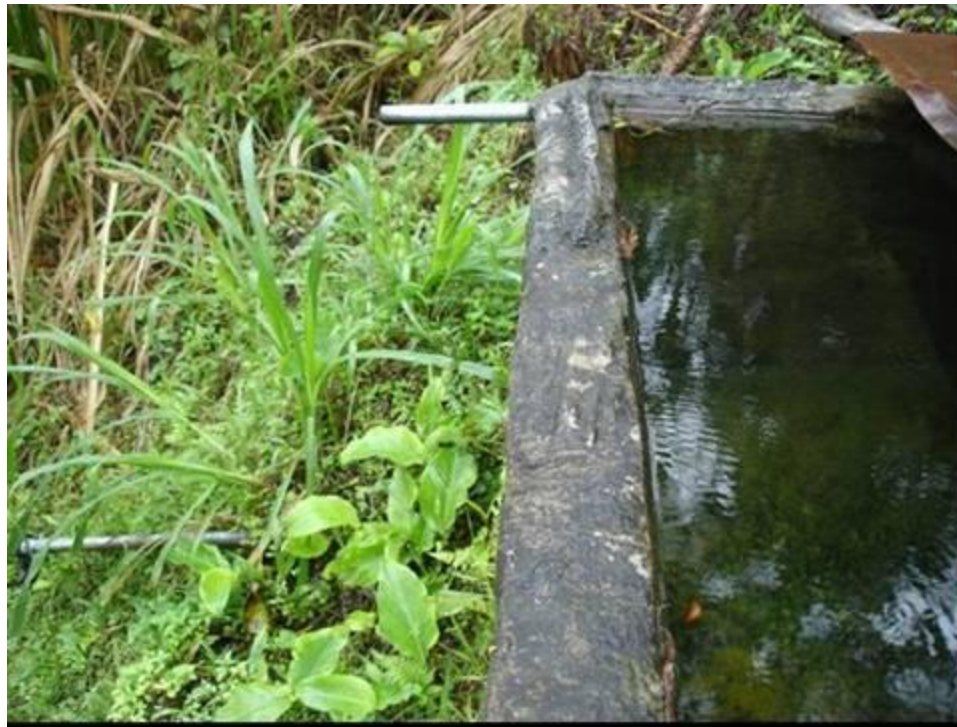
- ✓ Presencia de un tanque de almacenamiento de agua ubicado en la parte media de la ladera, cuyo rebose va directo al terreno causando saturación e inestabilidad del mismo. El tanque parece presentar fugas de agua (Figura 40).

Figura 40. Tanque de almacenamiento de agua, cuyo rebose vierte directamente al talud escarpado pudiendo ocasionar un deslizamiento por saturación del terreno. Vereda Balmoral Municipio de Filadelfia, Caldas, Colombia.

- ✓ Sellamiento de grietas.
- ✓ Recolección de las aguas de los techos de las viviendas.
- ✓ Revisión del tanque de almacenamiento de agua, o vaciado del mismo.
- ✓ Se Manejaron adecuadamente las aguas de escorrentía, provenientes del camino aguas arriba de la vivienda de la parte alta del talud, mediante la construcción de ventanas evacuadoras de aguas de escorrentía hacia los lados cada 5 m, complementadas con disipadores simples de energía en guadua (Figuras 52, 53 y 54).

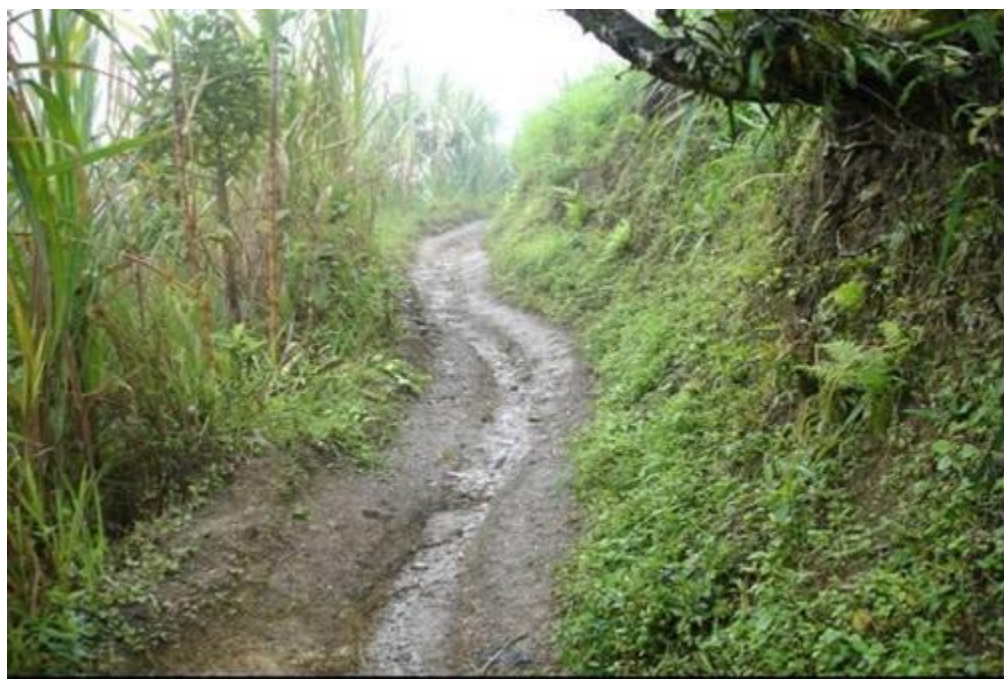
- ✓ Camino Veredal, sin manejo de aguas de escorrentía, y ausencia de obras de arte colectoras de aguas de escorrentía (Figuras 41, 42 y 43).

En las Figuras 41, 42 y 43, se presenta el estado actual del camino en período de invierno, el cual se encuentra totalmente anegado, dificultando el paso libre a los habitantes de la región y a sus animales de carga.

Figura 41. Tramo de la carretera que conduce a la Vereda Balmoral. Se observa el encauzamiento de las aguas de escorrentía, que causan problemas aguas abajo por la concentración de las mismas en invierno. Vereda Balmoral municipio de Filadelfia, Caldas, Colombia.

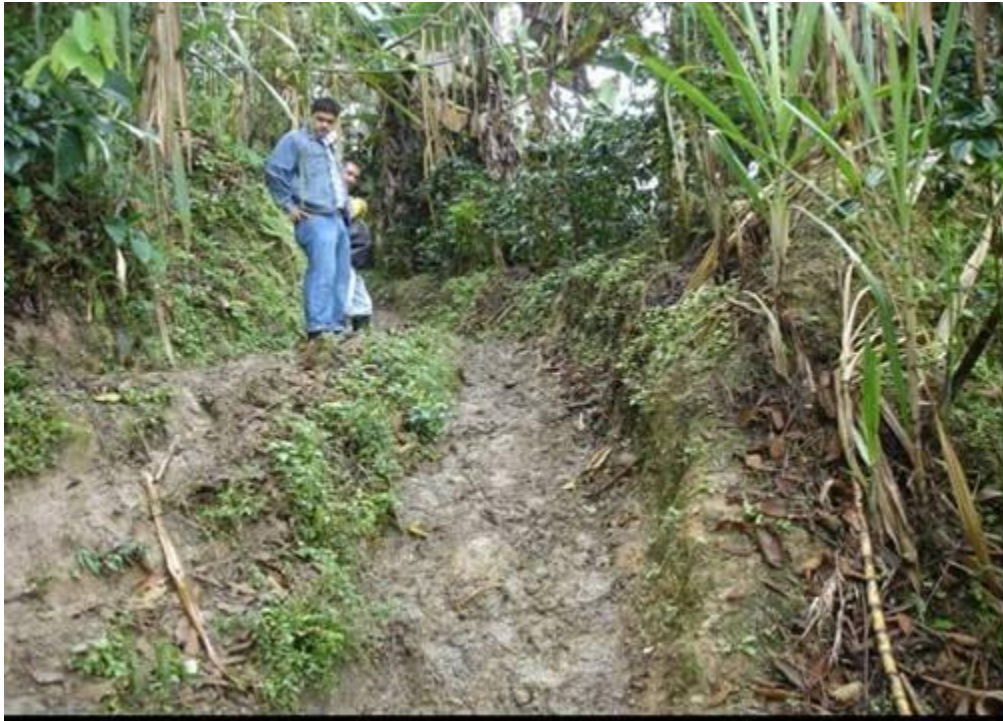
Figura 43. Paso anegado y difícil para los peatones en el camino que conduce a la Vereda Balmoral, municipio de Filadelfia Caldas, Colombia.

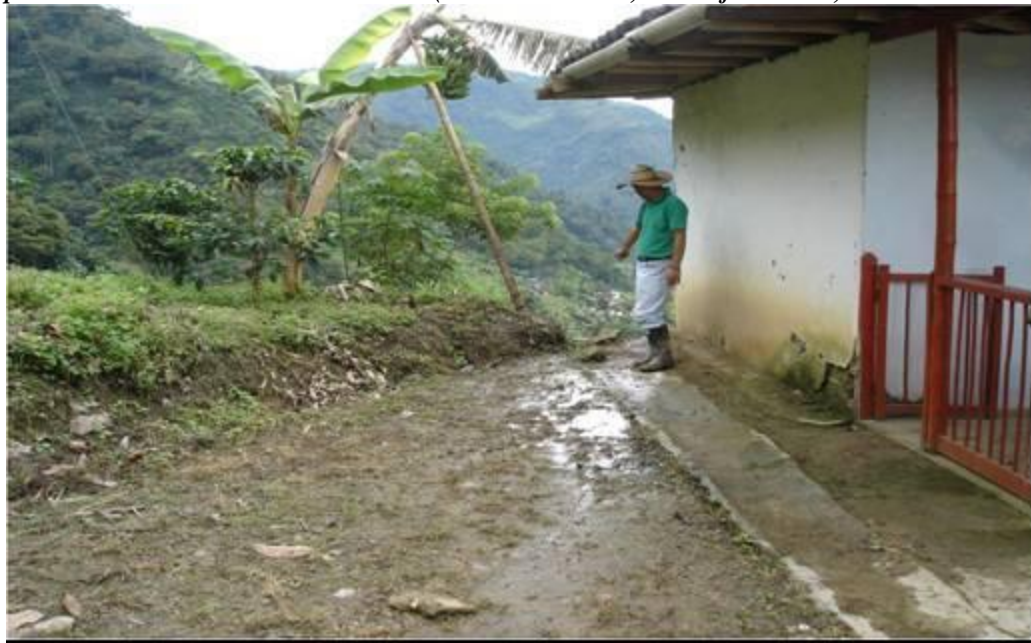
- ✓ Todas las aguas de escorrentía se concentran hacia una de las viviendas afectadas aguas abajo (Figura 44).

Figura 44 Sitio donde confluyen las aguas de escorrentía provenientes del camino de herradura y del techo de la vivienda. Aguas que penetran a la ladera con reptación, ayudando al proceso de saturación del terreno y al proceso activo de movimiento en masa (Vereda Balmoral, Filadelfia Caldas, Colombia. Julio 20 de 2008).

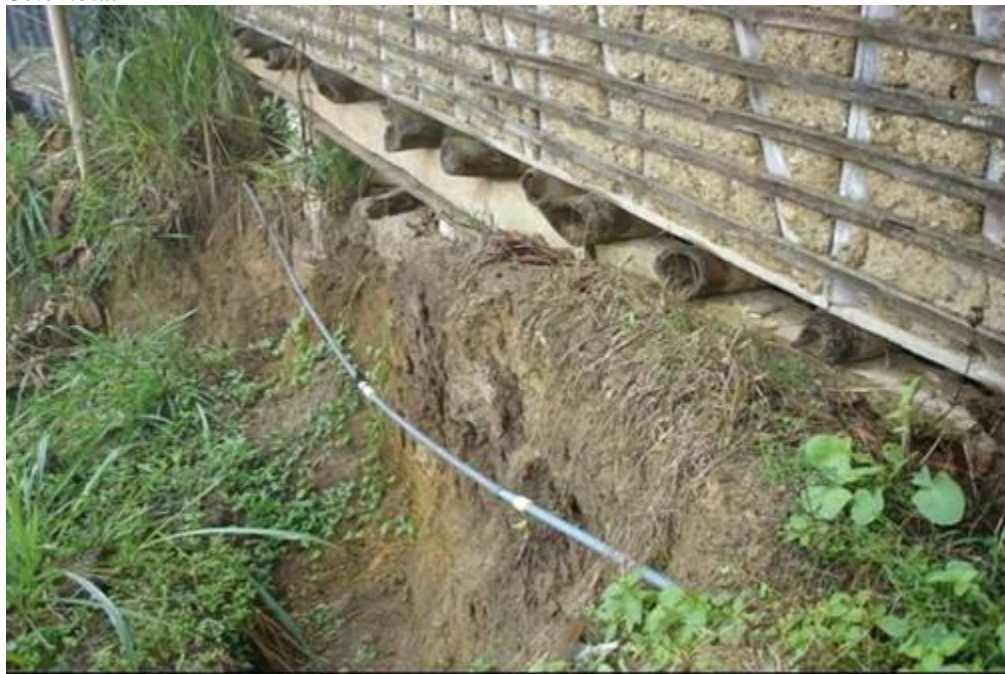
Figura 47 Talud con procesos de movimiento en masa, desestabilizando el cimiento de la vivienda. Se observa la presencia de una manguera de acueducto con varios empates, lo que indica que pudo haber influido en parte al desconectarse en la erosión y deslizamiento del talud. Vereda Balmoral municipio de Filadelfia, Caldas, Colombia.

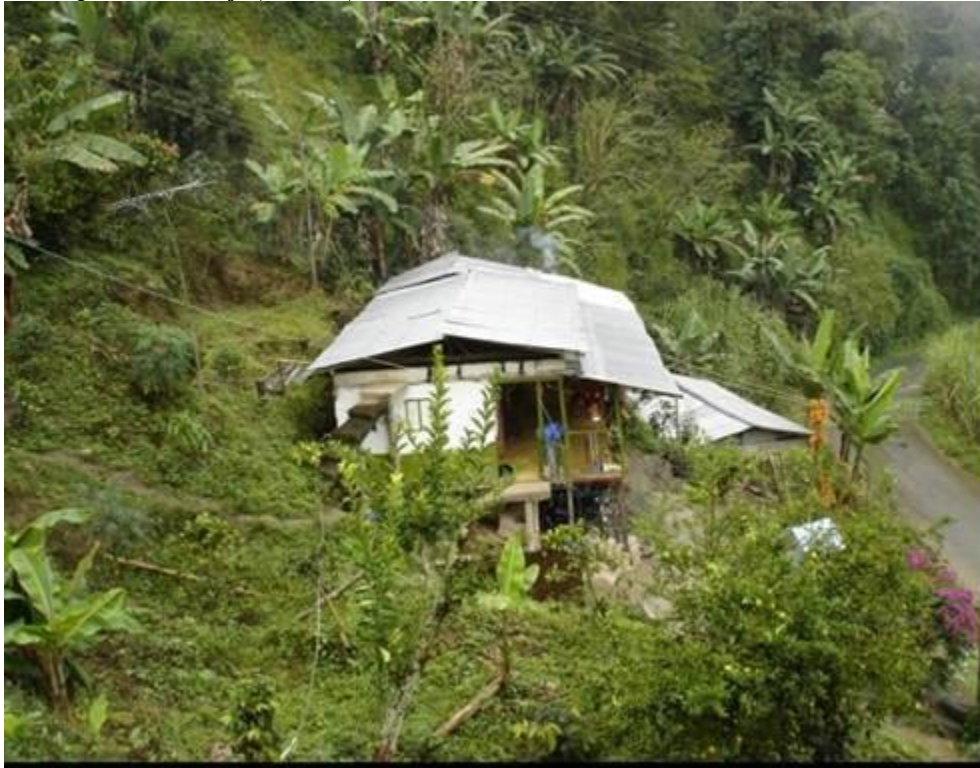
Figura 48. Talud con problema de reptación. Desaparecieron dos habitaciones de concreto. Vereda Balmoral municipio de Filadelfia, Caldas, Colombia.

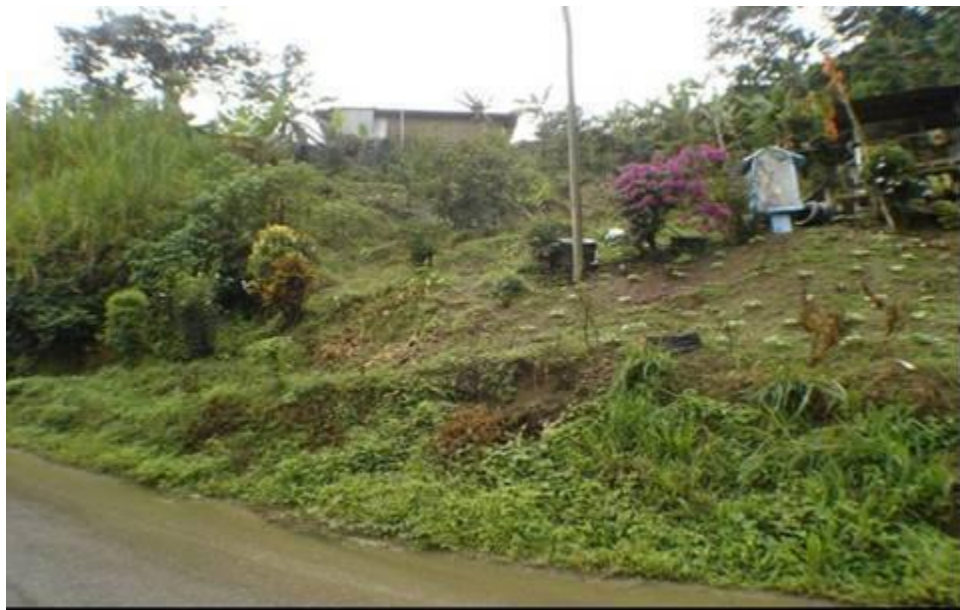
En la Figura 49, se ve el talud con problemas de reptación desde la casa superior del talud, hasta la carretera principal.

Figura 49. Talud con problemas de reptación. Vereda Balmoral municipio de Filadelfia, Caldas, Colombia.

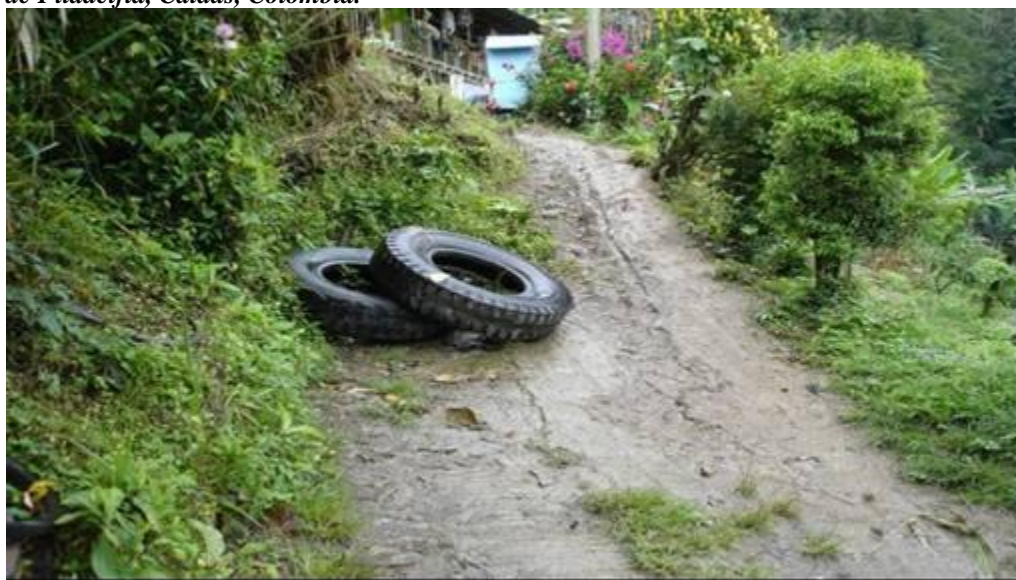
En la Figura 50, se presenta la vía que permite la entrada vehicular a la vivienda, parcialmente obstruida por el deslizamiento.

Figura 50. Vía de entrada a la finca, parcialmente obstruida reptación del terreno. Vereda Balmoral municipio de Filadelfia, Caldas, Colombia.

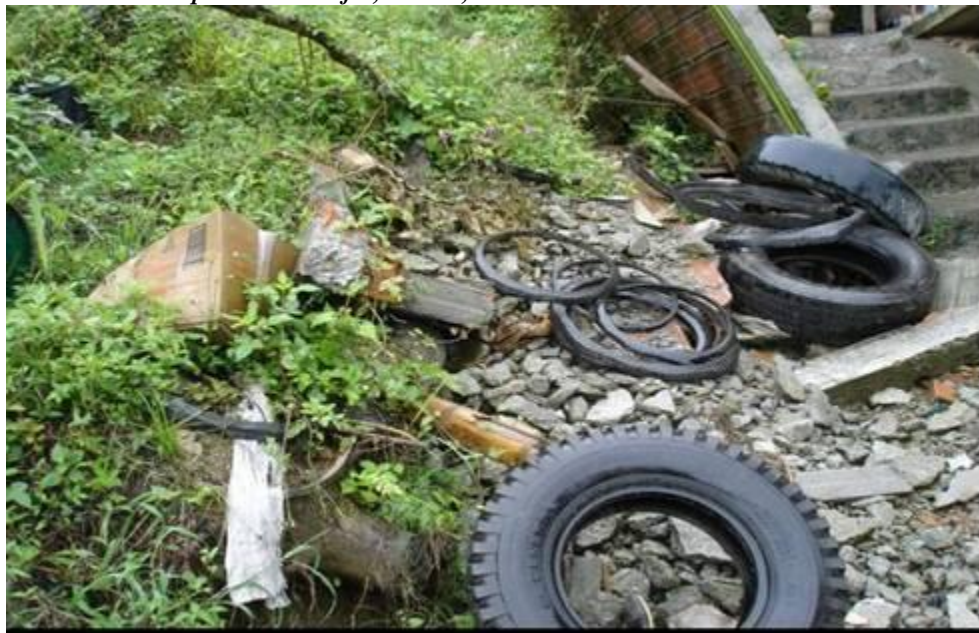
En la Figura 51, se muestran los escombros producto de la destrucción de dos habitaciones de concreto por efecto del deslizamiento.

Figura 51. Presencia de escombros producto de la destrucción de dos habitaciones de la vivienda. Vereda Balmoral municipio de Filadelfia, Caldas, Colombia.

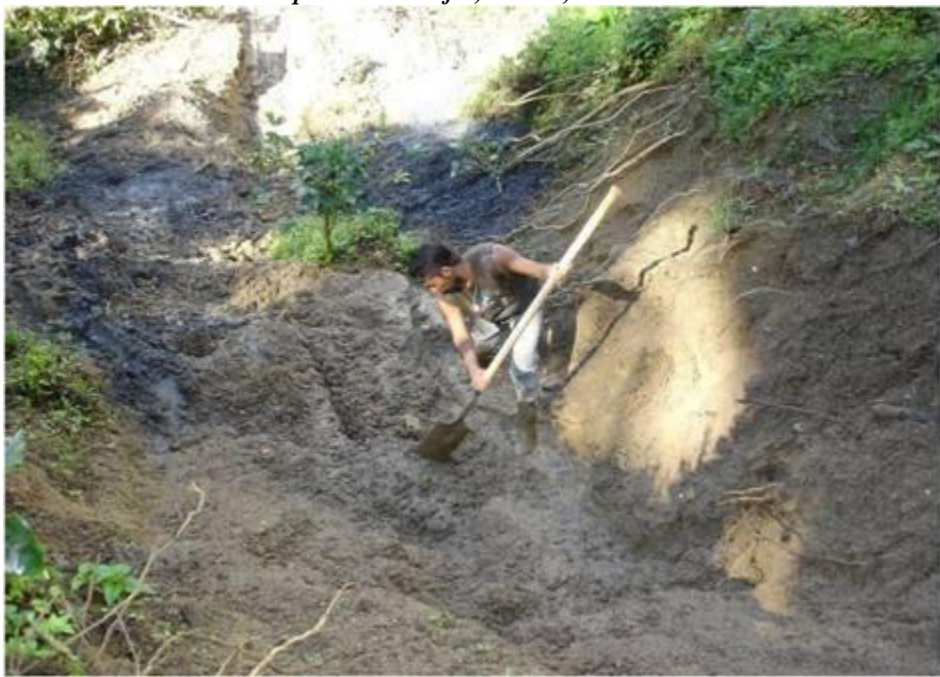
Figura 58. Área mal drenada y totalmente sobresaturada en la parte alta del talud y que tiene en riesgo alto a dos viviendas. Vereda Balmoral municipio de Filadelfia, Caldas, Colombia.

- ✓ En el sitio problema que colocaba a las dos viviendas en riesgo, se presentaron áreas totalmente saturadas (Figura 58, 59 y 60), por lo cual se hicieron drenajes desde arriba, con filtros vivos en sistema de espina de pescado, especialmente desde los sitios donde afloraban e iban aflorando ladera abajo las aguas subsuperficiales (Figuras 58, 59,60, y 61).

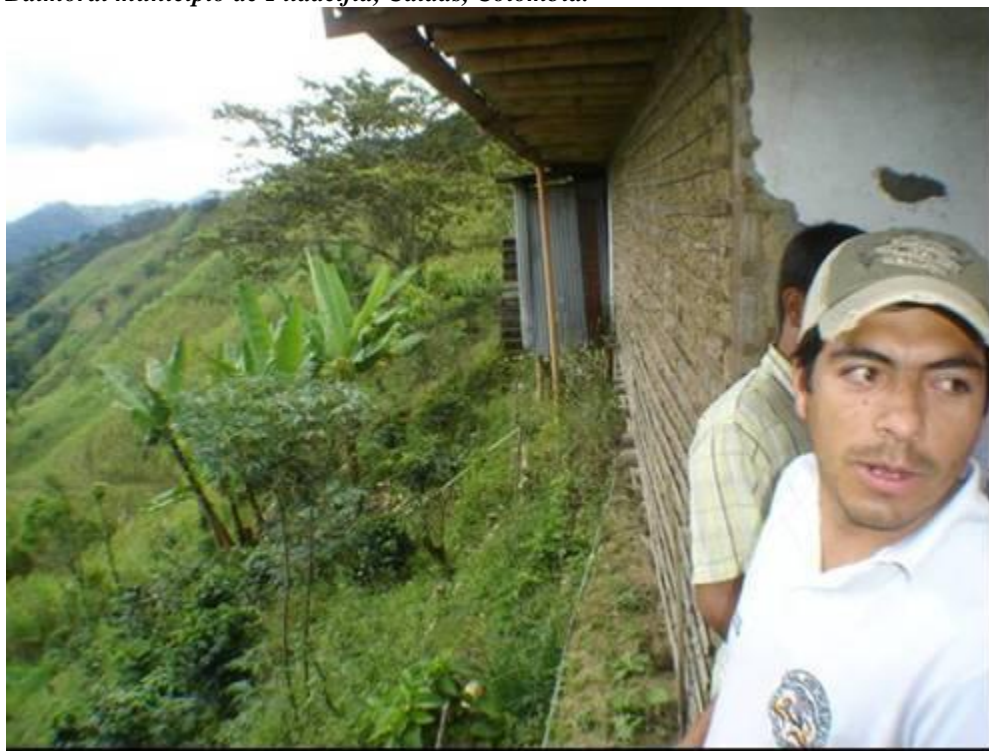
Figura 64. Trinchos vivos totalmente cubiertos de vegetación indicando la estabilización del terreno. Vereda Balmoral municipio de Filadelfia, Caldas, Colombia.

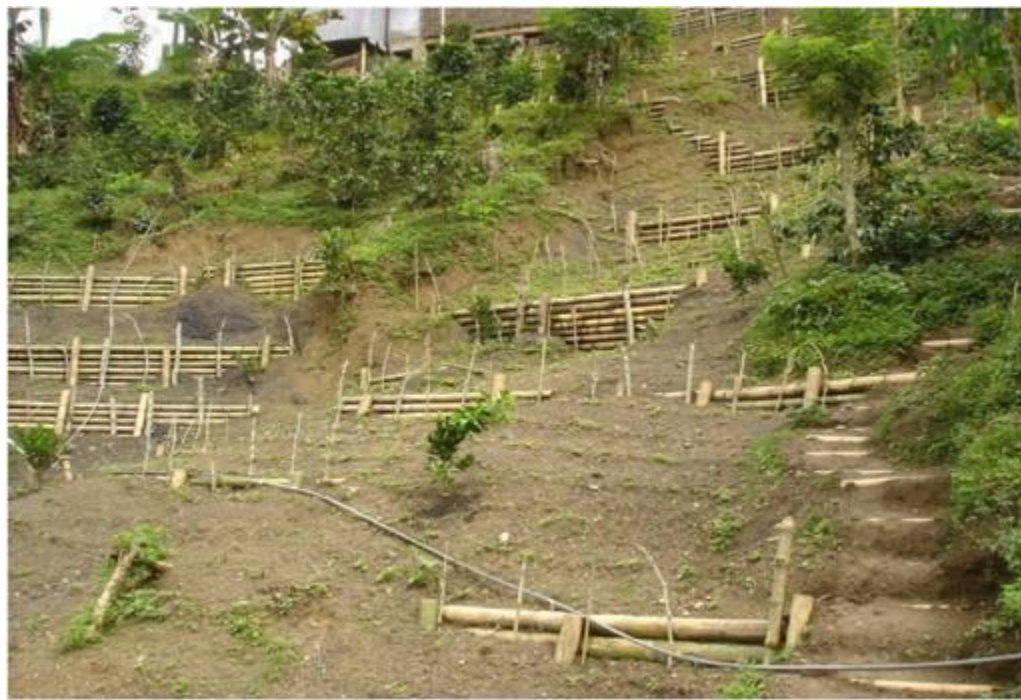
Figura 73. Trinchos vivos en guadua reforzados con estacas vivas de nacedero, siembra de cítricos y cubrimiento del suelo con cobertura densa de maní forrajero (octubre de 2008). Vereda Balmoral municipio de Filadelfia, Caldas, Colombia.

- ✓ Se complementaron los trabajos con siembras de estacas vivas de 1,0 m de largas a distancias de 0,5 a 1 m entre ellas. Se Utilizaron estacas de *Trichanthera gigantea* (Nacedero, Aro o Quebrabarrigo), y *Gliricidia sepium* (matarratón). Finalmente, se cubrió el área con coberturas densas de Maní forrajero (*Arachis pintoi*) (Figuras 73 a 76).

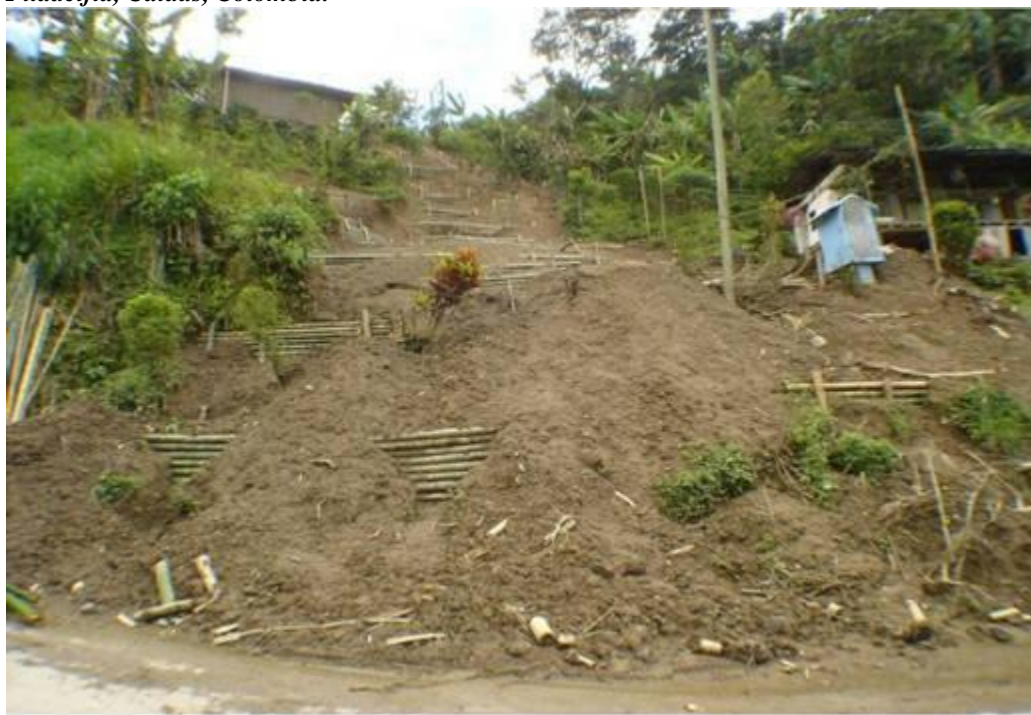
Figura 74. Trabajo culminado. Vista de abajo hacia arriba (Octubre de 2008). Vereda Balmoral municipio de Filadelfia, Caldas, Colombia.

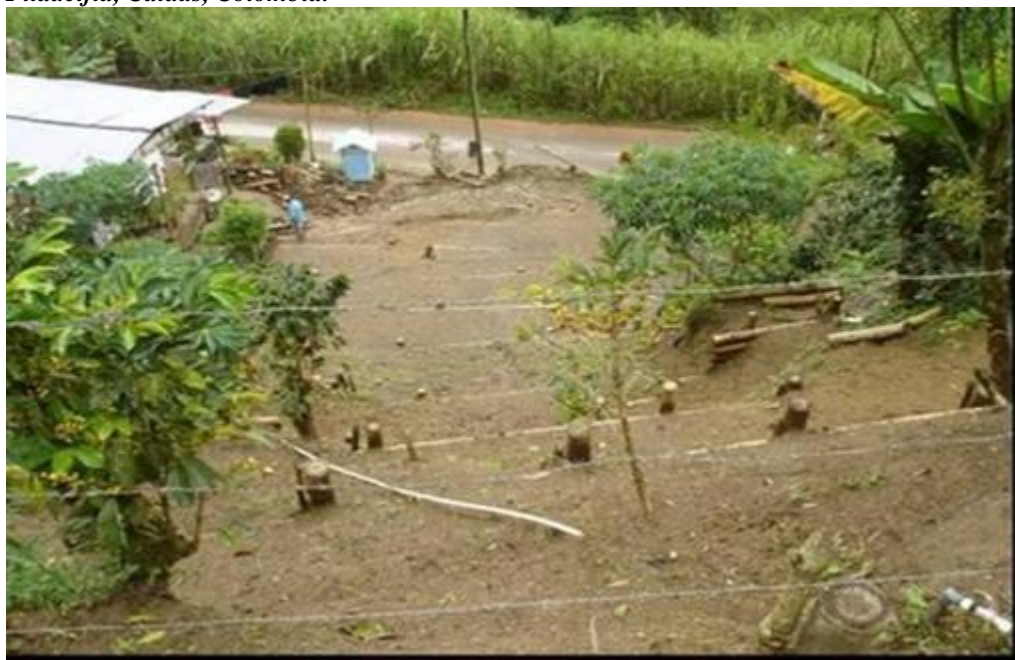
Figura 75. Trabajos culminados. Vista de arriba hacia abajo (octubre de 2008). Vereda Balmoral municipio de Filadelfia, Caldas, Colombia.

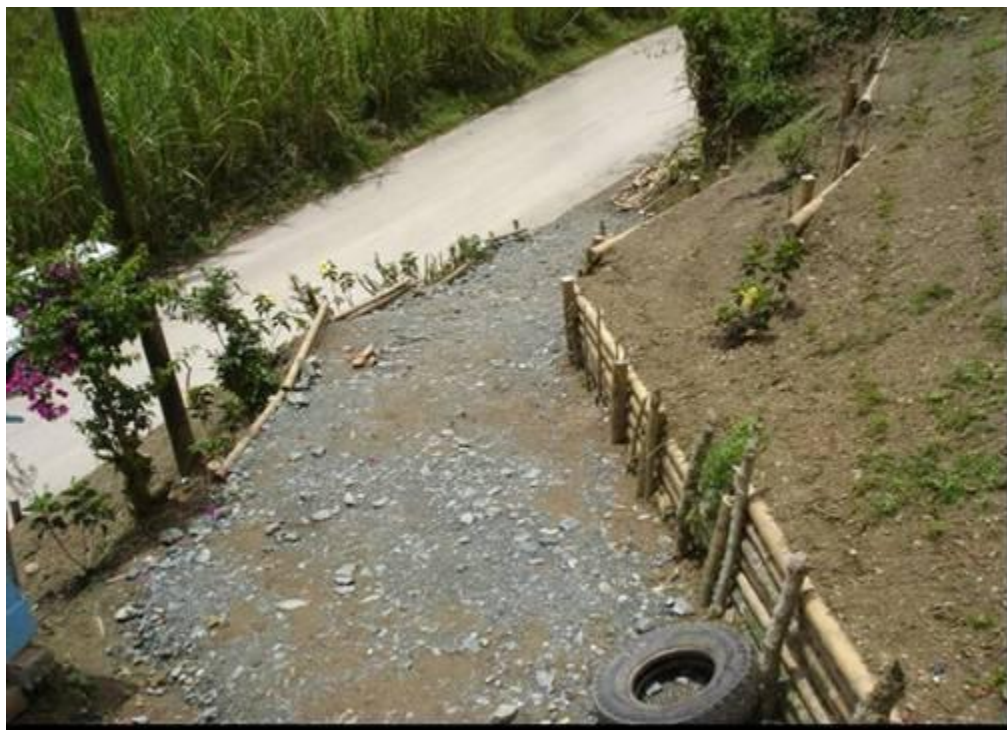
Figura 76. Entrada a la casa, luego de estabilizado y restaurado el terreno (marzo 10 de 2008). Vereda Balmoral municipio de Filadelfia, Caldas, Colombia.

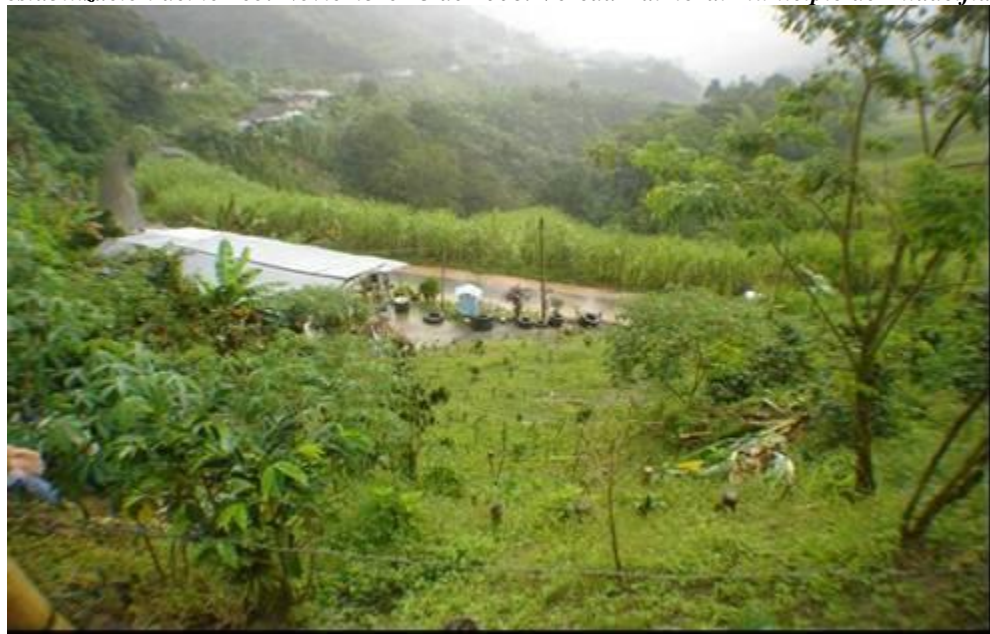
En las Figuras 77 a 80, se observa el proceso de cubrimiento del área afectada, por la vegetación, indicando la estabilidad del terreno.

Figura 77. Cubrimiento del talud con coberturas vegetales en un mes aproximadamente, como prueba de la estabilización del terreo. Noviembre 23 de 2008. Vereda Balmoral municipio de Filadelfia, Caldas, Colombia.

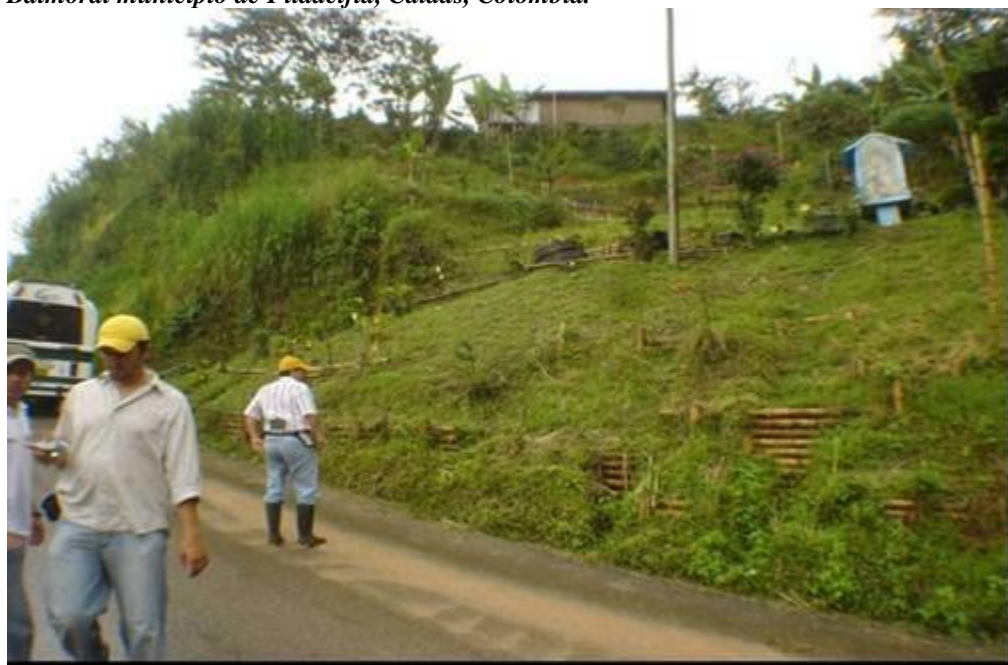
Figura 78. Restauración cubrimiento por coberturas vegetales del área afectada. Noviembre 23 de 2008. Vereda Balmoral municipio de Filadelfia, Caldas, Colombia.

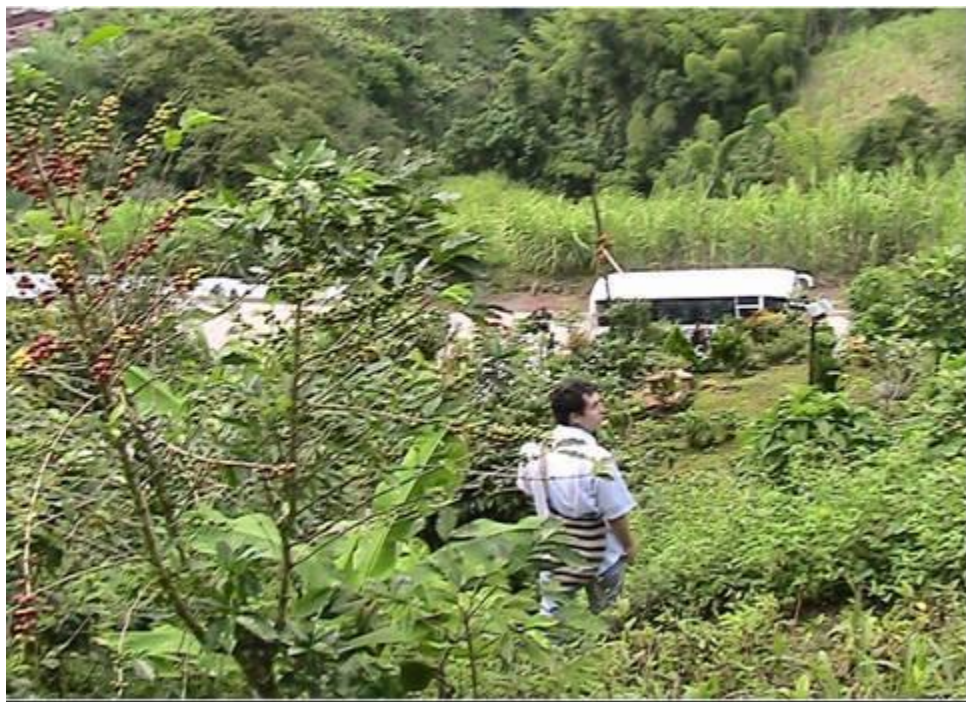
Figura 79. Vista de arriba hacia abajo, dos años después de culminado el trabajo, como una muestra de la efectividad de las obras de bioingeniería (agosto de 2010). Imagen facilitada por Fernando Sánchez Zapata ingeniero geólogo, especialista, docente Universidad de Caldas. Vereda Balmoral municipio de Filadelfia, Caldas, Colombia.

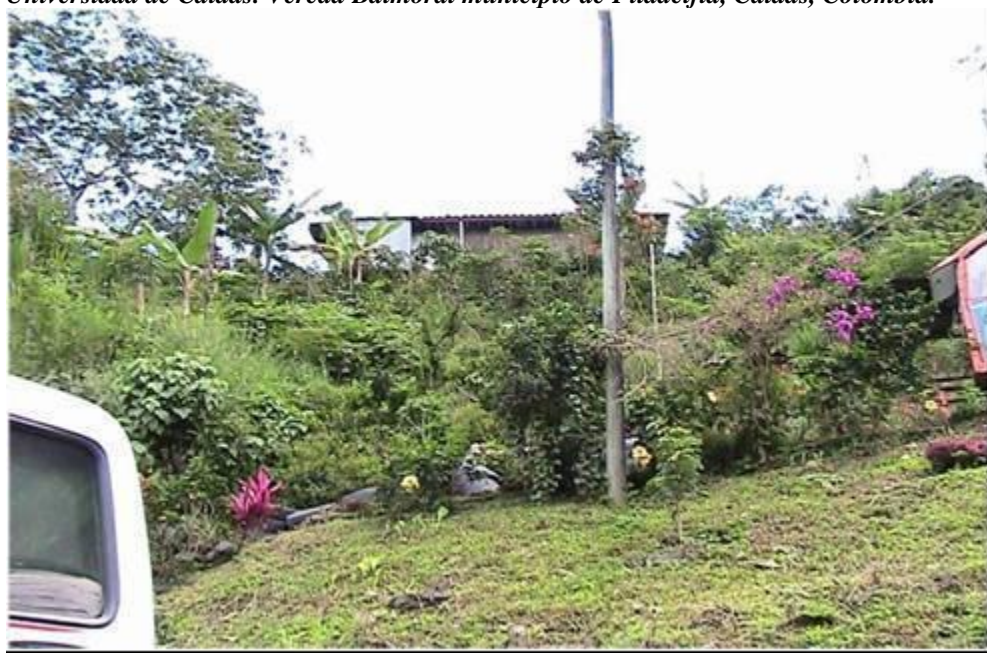
Figura 80. Estado de la estabilización del terreno luego de los tratamientos con bioingeniería, luego de 2 años aproximadamente de entregadas las obras, como una muestra de la efectividad de las obras de bioingeniería (agosto de 2010). Imagen facilitada por Fernando Sánchez Zapata ingeniero geólogo, especialista, docente Universidad de Caldas. Vereda Balmoral municipio de Filadelfia, Caldas, Colombia.

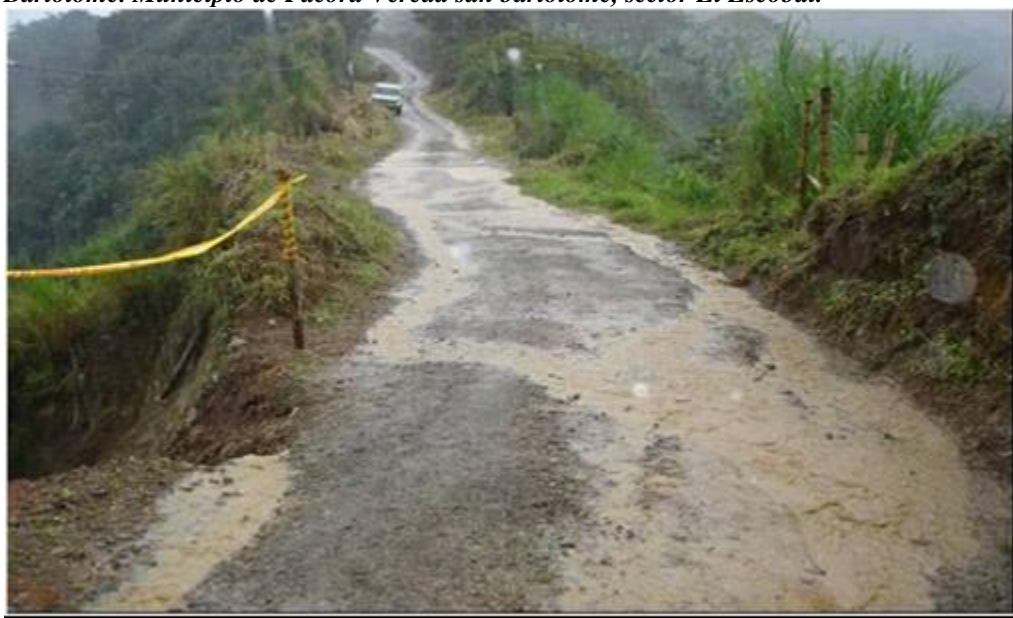
En las Figuras 81, 82 y 83, se observa toda la problemática compleja que se presenta en la región por el avance incontrolado de las aguas de escorrentía causantes de la problemática degradativa de la región, ya que por donde avanza, socava los taludes bajos de la banca de la carretera, ocasionando la formación de cárcavas (Figuras 81, 82 y 83).

Figura 82. Vereda El Escobal municipio de Pácora. Avance de las aguas lluvias sobre la banca de carretera. Se observa que por donde se concentran las aguas de escorrentía, inmediatamente se forma una cárcava que da origen a la pérdida de la banca de la carretera. Julio de 2008. Vía carreteable que conduce de Pácora a San Bartolomé. Municipio de Pácora Vereda san bartolomé, sector El Escobal.

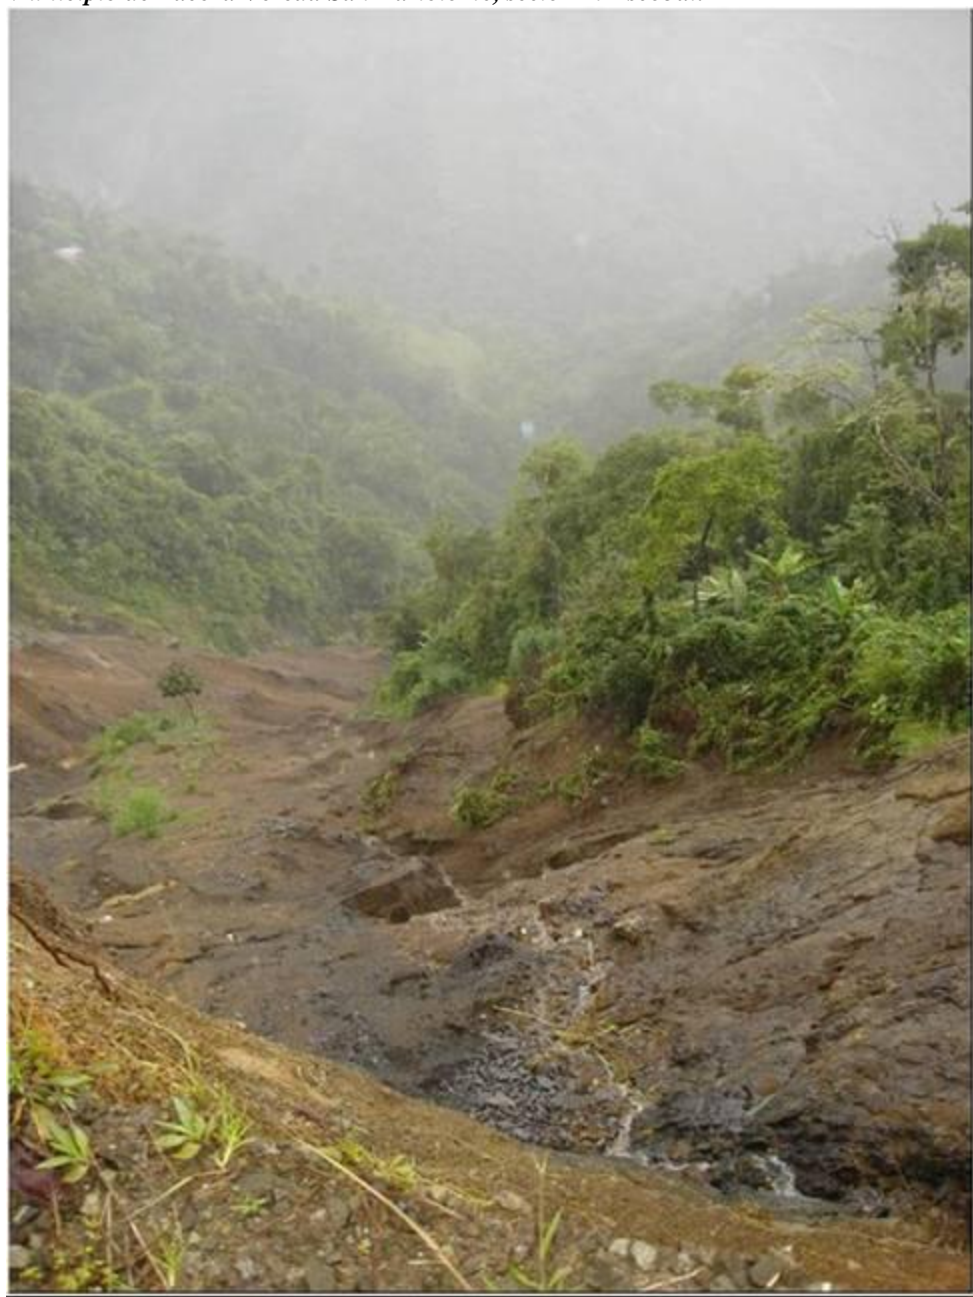
Figura 83. Sitio por donde avanzan las aguas de escorrentía provenientes de la banca de la carretera, acelerando los procesos remontantes. Agosto 10 de 2008. Vía carretable que conduce de Pácora a San Bartolomé. Municipio de Pácora Vereda San Bartolomé, sector El Escobal.

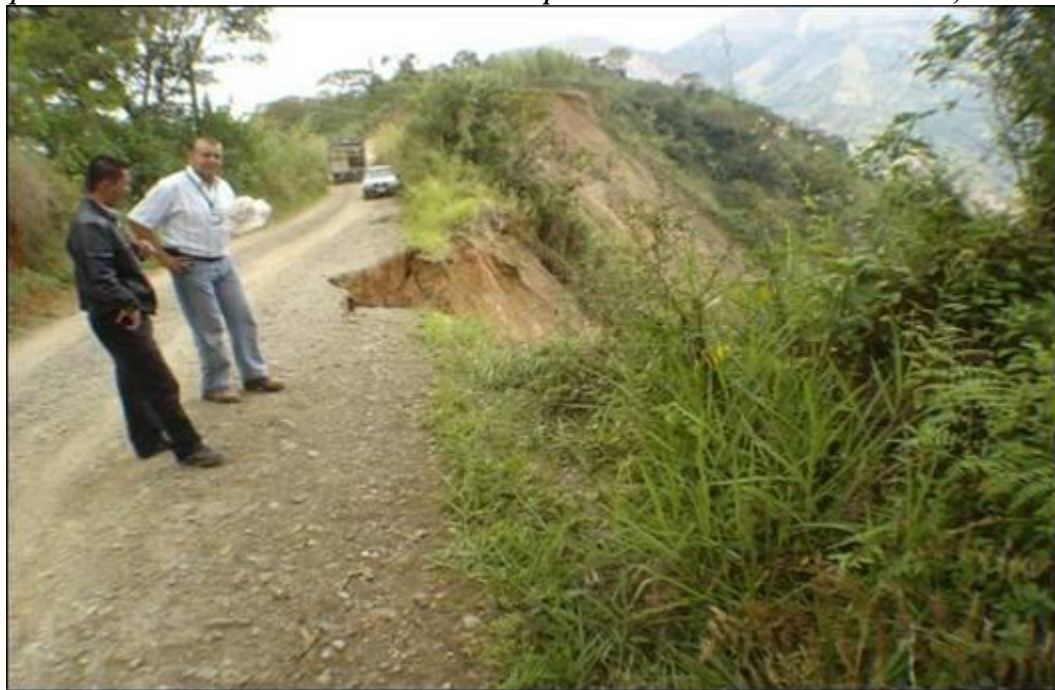
Figura 88. Presencia de negativo de carretera, con pérdida de parte de la banca. Marzo de 2008. Vía carreteable que conduce de Pácora a San Bartolomé. Municipio de Pácora Vereda San Bartolomé, sector El Escobal.

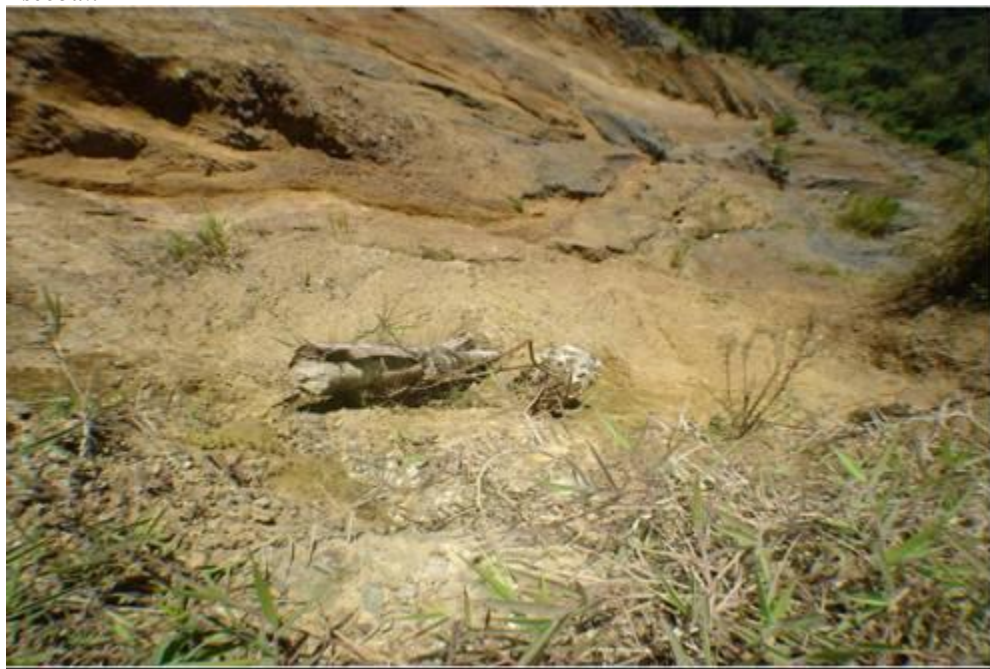
En las Figura 84 a 94, se ve claramente que el talud bajo de la carretera, se encuentra erosionado en un 99%, referenciado por la presencia incipiente de una cobertura vegetal rala que cubre tan solo el 1% del área afectada aproximadamente. Esa ausencia de cobertura vegetal, la frecuencia de las lluvias, y la ausencia de manejo de las aguas de escorrentía, son las que permiten que el proceso degradativo perdure en el tiempo y avance en el espacio, sin solución alguna. Esta situación es confundida permanentemente con ramales de la falla geológica de Romeral, ya que nunca funcionaron a través del tiempo las soluciones monodisciplinarias realizadas con obras de concreto, las cuales siempre colapsaron (Figuras 90, 91 y 92). Así mismo, se realizaron obras de falsa bioingeniería, utilizando guadua perforada en su interior, para luego ser llenada con varillas de hierro y mezcla de concreto, las cuales por ser obras muertas, tampoco funcionaron (Figura 90).

Figura 90. Obras construidas con guadua hueca por dentro y rellena de hierro y concreto, como una falsa bioingeniería. Vía San Bartolomé, sector El Escobal, municipio de Pácora, Caldas. Septiembre de 2008. Vía carretable que conduce de Pácora a San Bartolomé. Municipio de Pácora Vereda San Bartolomé, sector El Escobal.

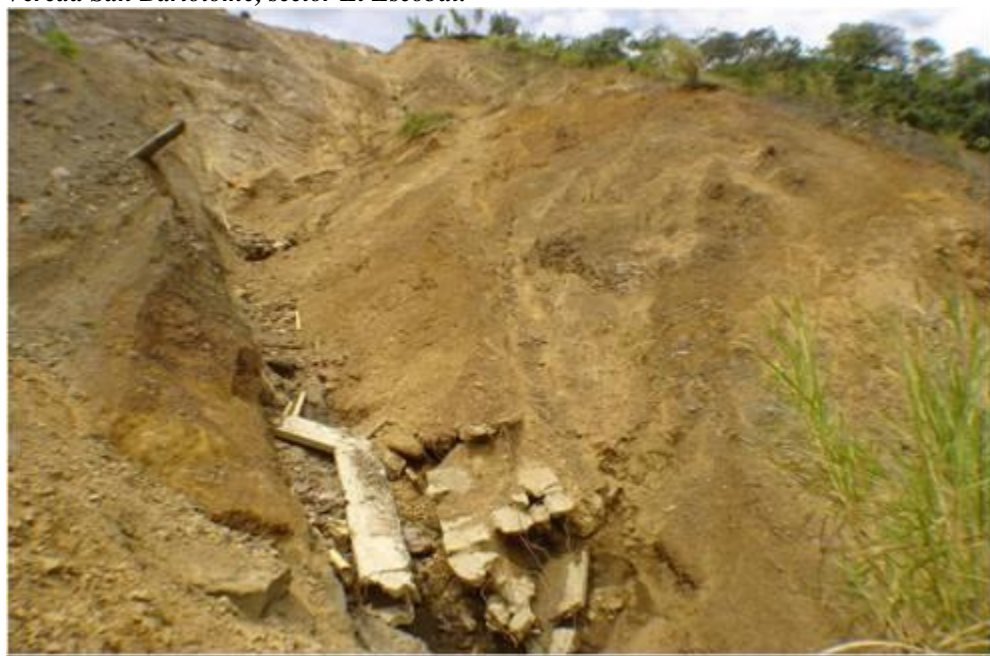
Figura 91. Obras de concreto de ingeniería convencional, colapsadas y transportadas desde la banca de la carretera por efecto de la fuerza de gravedad y las lluvias. San Bartolomé, sector El Escobal municipio de Pácora, Caldas. Enero de 2009. Vía carretable que conduce de Pácora a San Bartolomé. Municipio de Pácora Vereda San Bartolomé, sector El Escobal.

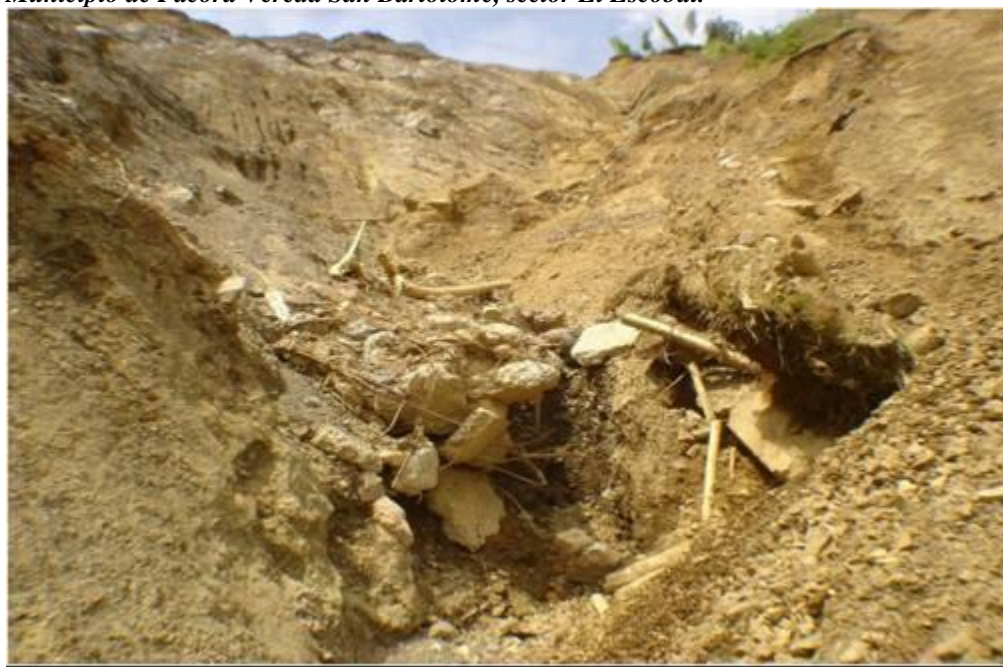
Figura 92. Obras de concreto de ingeniería convencional, colapsadas y transportadas desde la banca de la carretera hasta la parte baja por efecto de la fuerza de gravedad y las lluvias. San Bartolomé, sector El Escobal municipio de Pácora, Caldas. Enero de 2009. Vía carreteable que conduce de Pácora a San Bartolomé. Municipio de Pácora Vereda San Bartolomé, sector El Escobal.

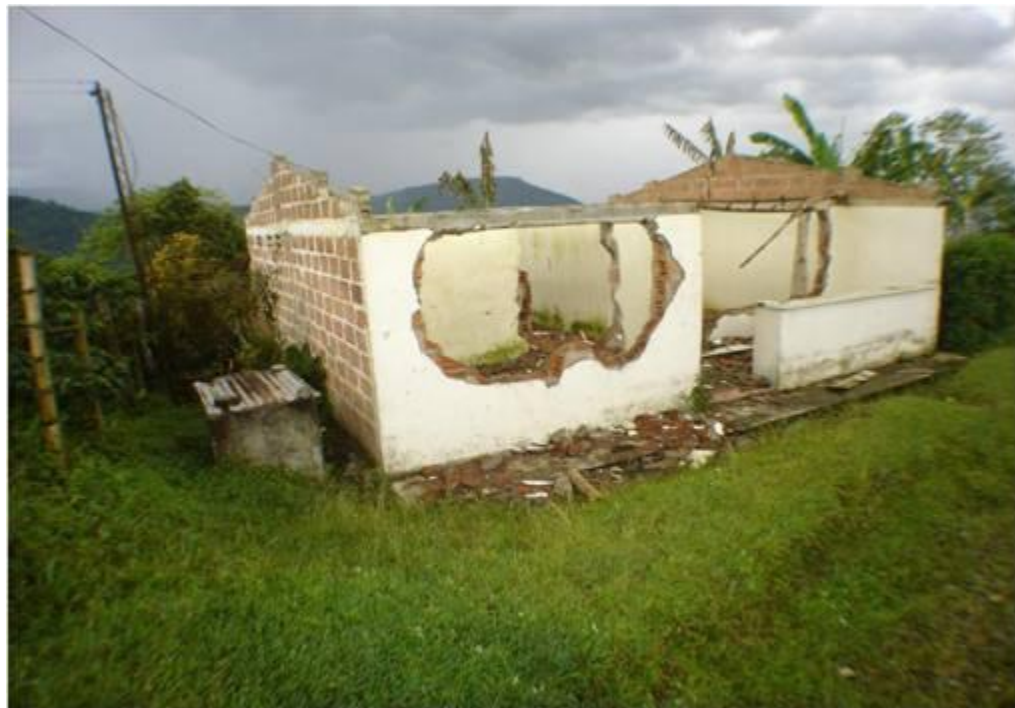
En la Figura 95, se muestra una vivienda ubicada en la zona de influencia de los deslizamientos, la cual fue evacuada y demolida, posiblemente por desconocimiento y temor a que colapsara como consecuencia de los deslizamientos ocurridos en el área de influencia de los deslizamientos.

Figura 95. Vivienda evacuada y demolida innecesariamente por la creencia de la presencia de una falla geológica ser la causante de los movimientos en masa de la región. Septiembre de 2008. Vivienda sobre vía carreteable que conduce de Pácora a San Bartolomé. Municipio de Pácora Vereda San Bartolomé, sector El Escobal.

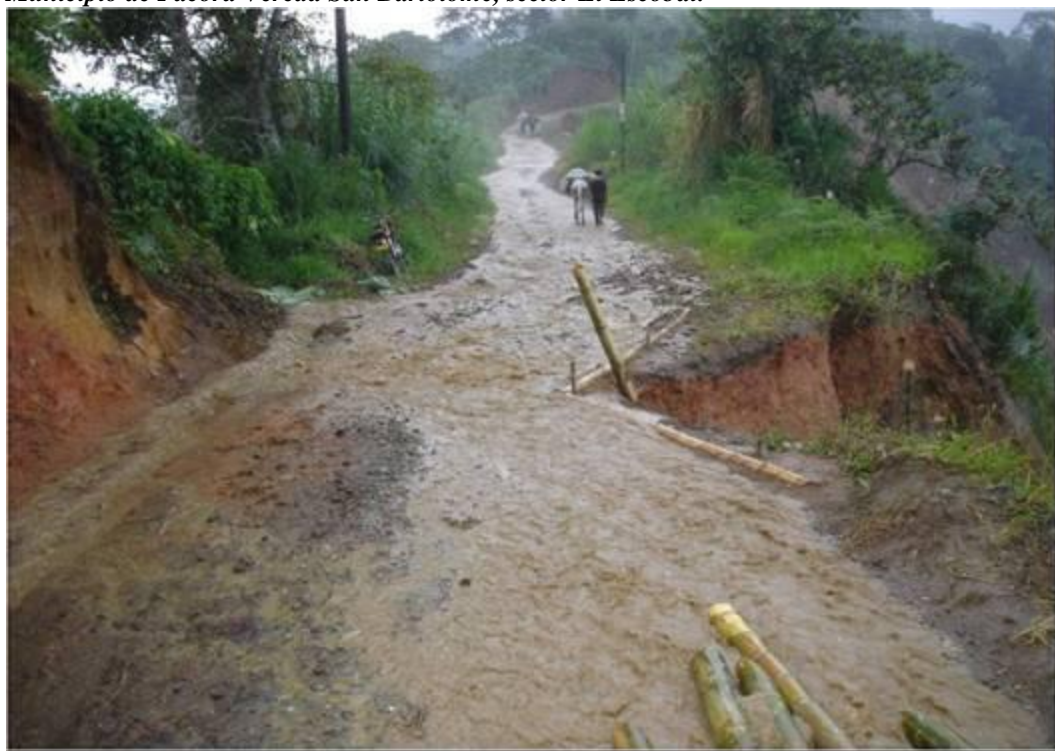
Figura 97. Sitio donde se concentran grandes caudales de aguas de escorrentía provenientes de la carretera. Municipio de Pácora Vereda San Bartolomé, sector El Escobal.

Se actuó inicialmente en el sitio donde se concentran gran parte de las aguas de escorrentía provenientes de la carretera (Figuras 93 y 97 a 105). En las Figuras 98 a 105, se presenta la secuencia del tratamiento del primer sector, mediante el manejo de las aguas de escorrentía en los sitios más críticos del área afectada, al igual que las prácticas de estabilización y restauración de la banca de la carretera y sus taludes, mediante la construcción de trinchos vivos escalonados, y la siembra de estacas vivas de nacedero y cobertura densa de pasto estrella (*Cynodon plectostachyus*).
