**EFFECTIVIDAD DE LA BIOINGENIERIA PARA EL TRATAMIENTO DE LA
EROSION Y LOS MOVIMIENTOS EN MASA EN LADERAS.**

**UNIVERSIDAD DE MANIZALES
MAESTRIA EN DESARROLLO SOSTENIBLE Y MEDIO AMBIENTE**

**“EFECTIVIDAD DE LA BIOINGENIERIA PARA EL TRATAMIENTO DE LA
EROSION Y MOVIMIENTOS EN MASA EN LADERAS DE CALDAS.”**

**TRABAJO DE GRADO PARA OPTAR AL TITULO
MAGISTER EN DESARROLLO SOSTENIBLE Y MEDIO AMBIENTE**

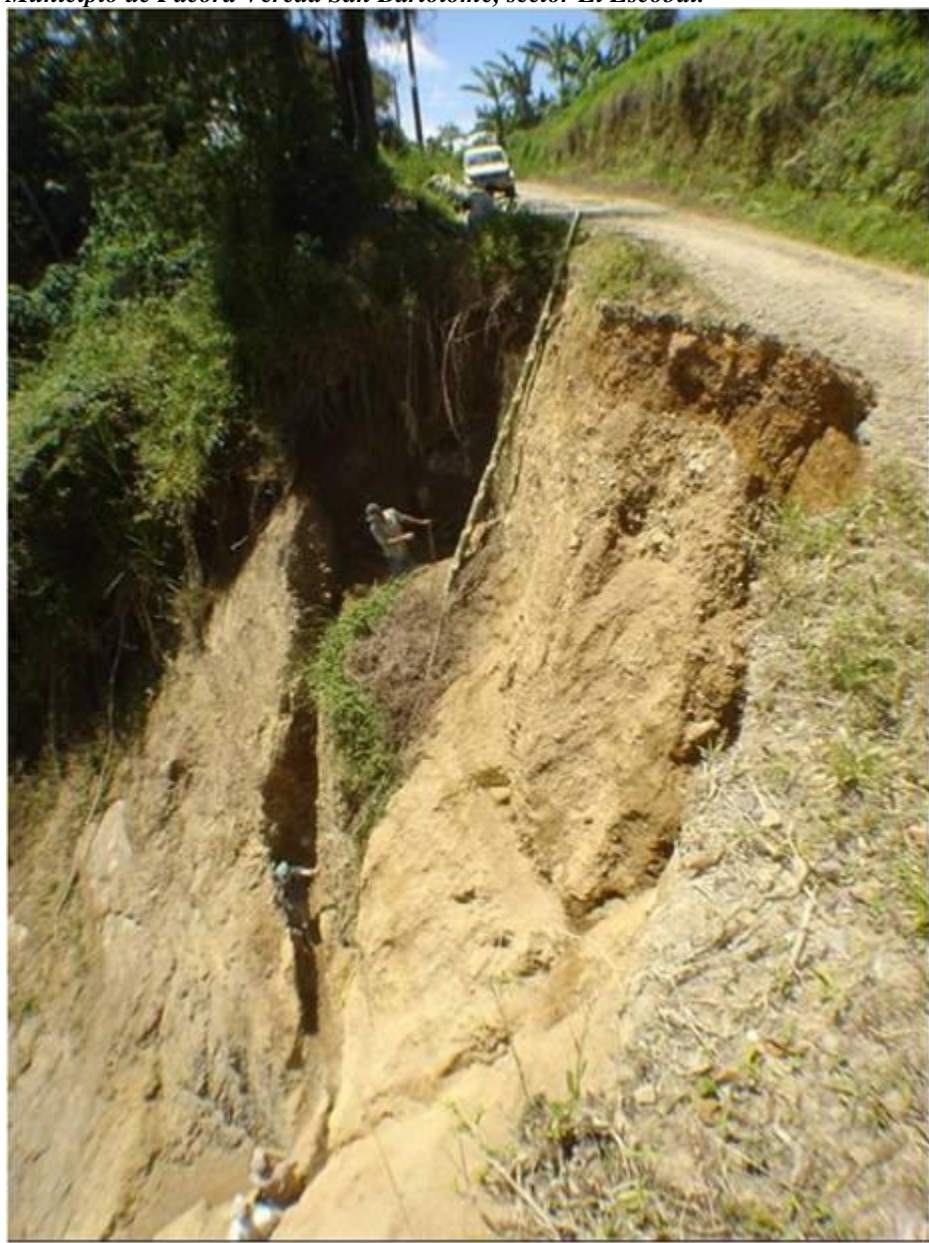
Figura 98. Sector 1. Iniciación de trabajos de bioingeniería en el sitio por donde se concentran las aguas de escorrentía provenientes de la vía. Se comenzaron los trabajos de disipación de energía, mediante la construcción de trinchos vivos escalonados. Septiembre de 2008. Vía carreteable que conduce de Pácora a san Bartolomé. Municipio de Pácora Vereda San Bartolomé, sector El Escobal.

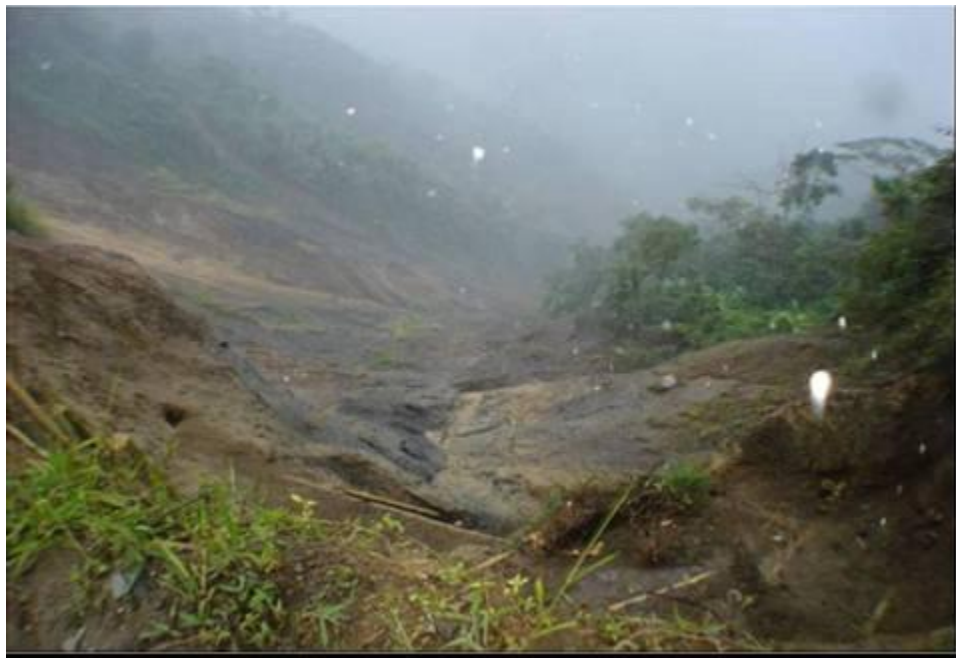
Figura 99 Sector 1. Se observa el caudal de agua de escorrentía que avanza ladera abajo para lo cual se iniciaron trabajos con dissipadores simples hechos en agua, para disminuir la energía cinética de las aguas de escorrentía evitando el arrastre de sedimentos y desestabilización de los taludes laterales de las cárcavas ya formadas. (Noviembre de 2008). Vía carretable que conduce de Pácora a San Bartolomé. Municipio de Pácora Vereda San Bartolomé, sector El Escobal.

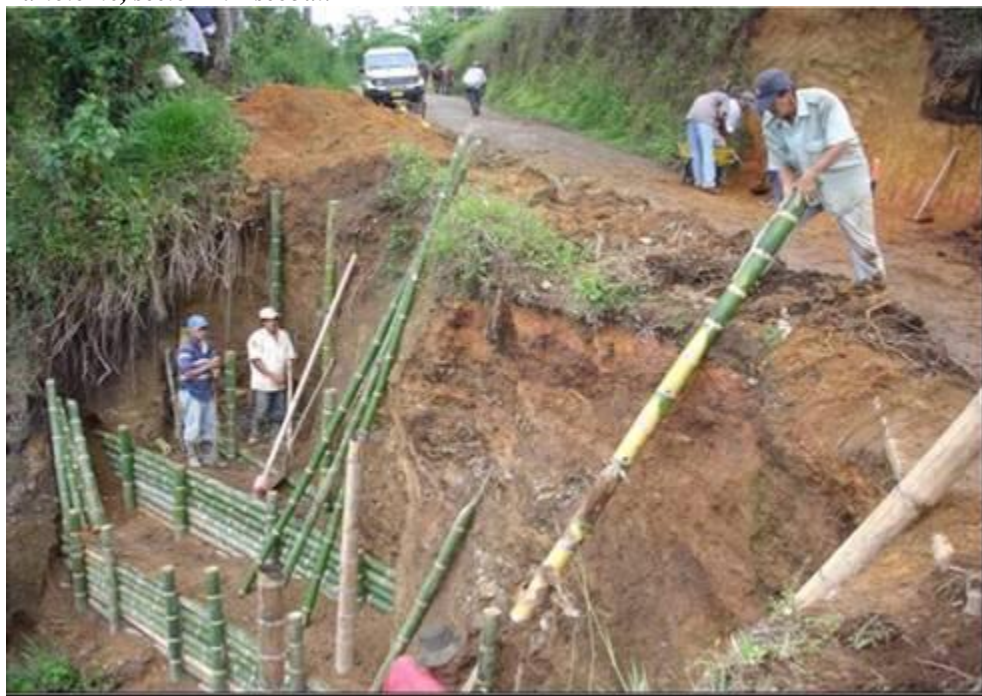
Figura 100 Sector 1. Estabilización y restitución de parte de la banca de carretera, mediante la construcción de trincheras vivas escalonadas. Corregimiento de San Bartolomé, sector El Escobal, municipio de Pácora, Caldas. Diciembre de 2008. Vía carretable que conduce de Pácora a San Bartolomé. Municipio de Pácora Vereda San Bartolomé, sector El Escobal.

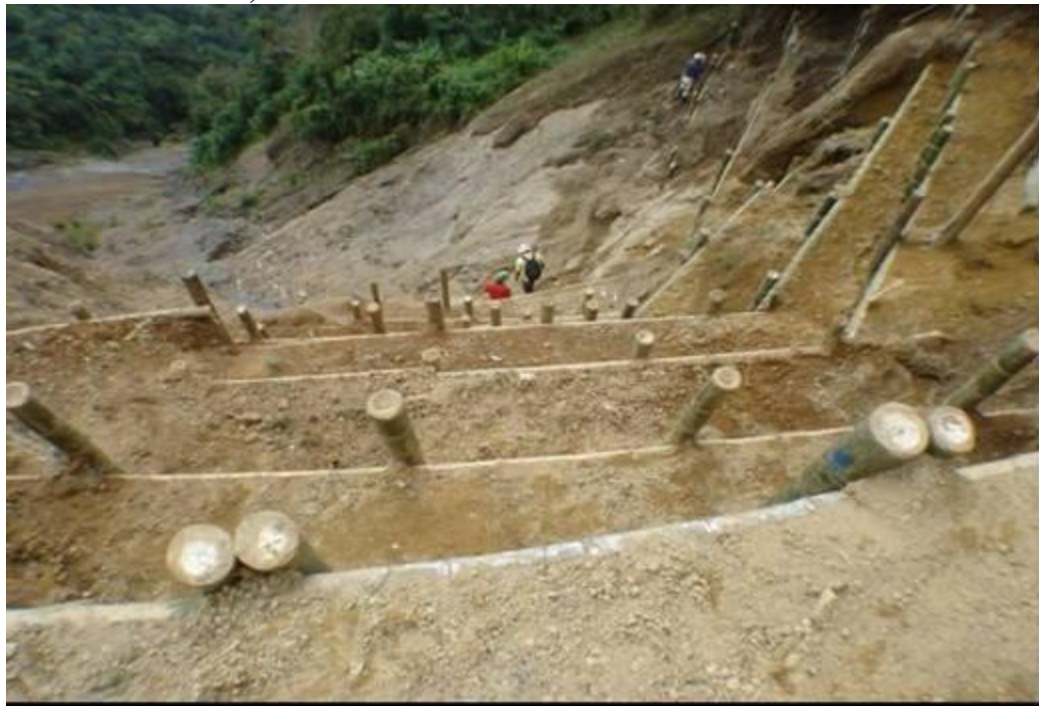
Figura 103. Trinchos en guadua construidos de arriba hacia abajo. Se observa lo abrupto de la pendiente, mayor del 100%. Diciembre de 2008. Vía carreteable que conduce de Pácora a San Bartolomé. Municipio de Pácora Vereda san Bartolomé, Sector el Escobal.

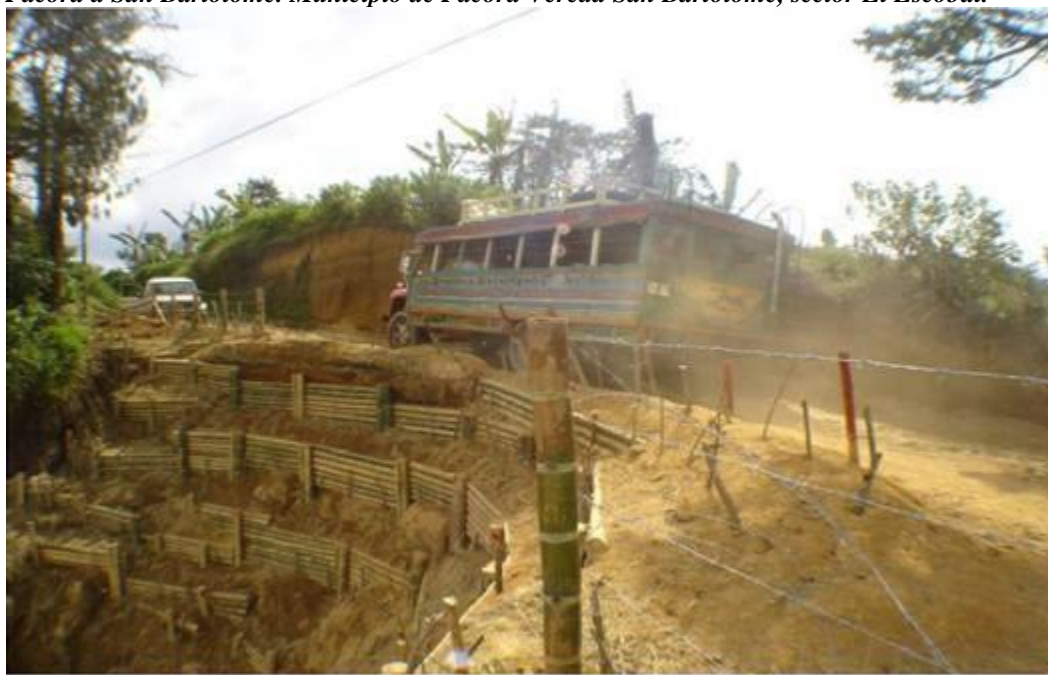
Figura 104. Sector 1. Avances en la estabilización y restitución de parte de la banca de carretera, mediante la construcción de trinchos vivos escalonados, dando vía a los primeros vehículos. Corregimiento de San Bartolomé, sector El Escobal, municipio de Pácora, Caldas. Diciembre de 2008. Vía carreteable que conduce de Pácora a San Bartolomé. Municipio de Pácora Vereda San Bartolomé, sector El Escobal.

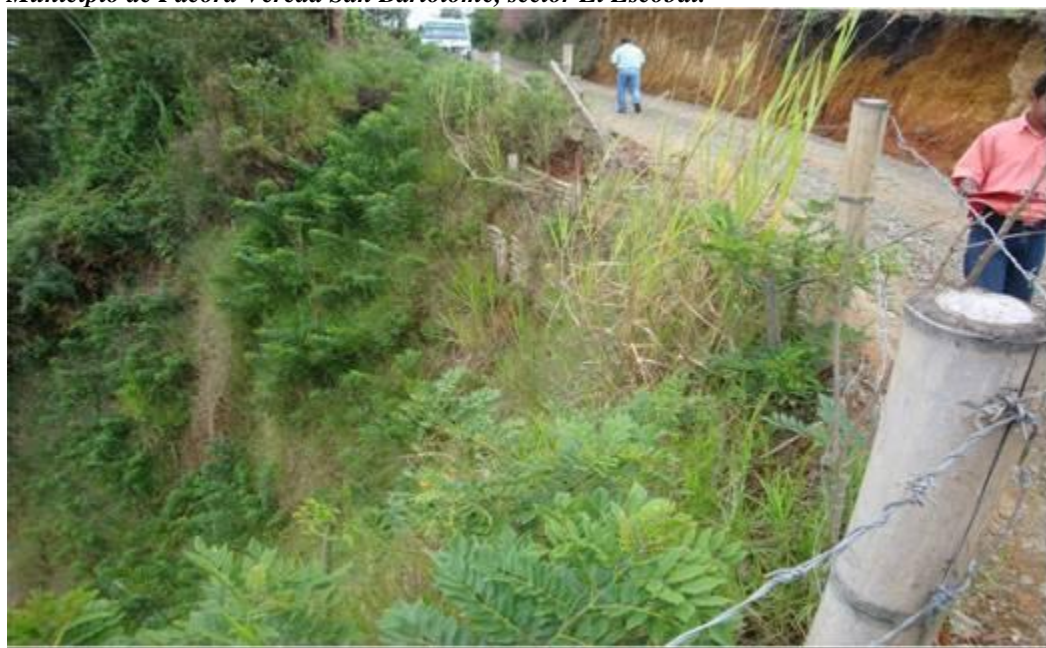
En la Figura 105, se observa el proceso de restauración del sector 1, donde ya el área está cubierta de vegetación en un 100%, luego de transcurrido un año de iniciadas las obras de bioingeniería, lo que demuestra la eficacia de las mismas.

Figura 105. Sector 1. Avances en la estabilización y restitución de parte de la banca de carretera, mediante la construcción de trinchos vivos escalonados. Corregimiento de San Bartolomé, sector El Escobal, municipio de Pácora, Caldas. Se observa el cambio y el crecimiento de la vegetación en 11 meses. Noviembre de 2009. Municipio de Pácora Vereda San Bartolomé, sector El Escobal.

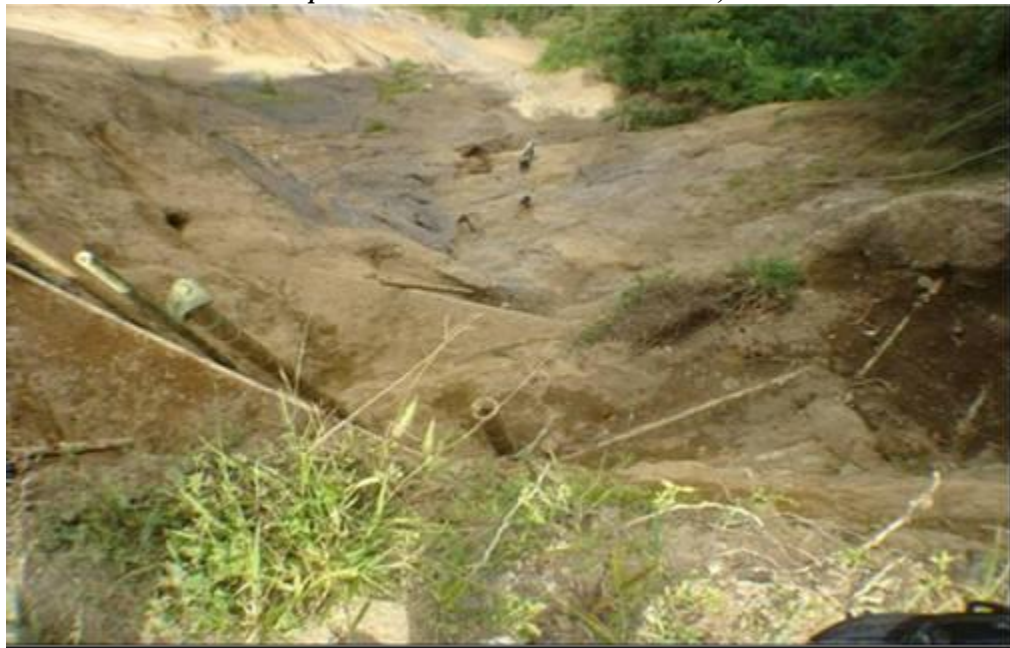
Área totalmente desprovista de vegetación, como consecuencia de la pérdida total de las cenizas volcánicas que cubrían el basamento de anfibolitas muy meteorizadas, quedando el terreno, totalmente escarpado con pendiente mayor del 100% (Figura 106). En las Figuras 107 a 110, se observa la secuencia en el proceso de estabilización del terreno y la restauración de la cobertura vegetal luego del establecimiento de las obras de bioingeniería (Noviembre de 2008 a Noviembre de 2009).

Figura 106. Sector 2. Se aprecia la construcción de trinchos vivos escalonados desde arriba hacia abajo, como disipadores de energía de aguas de escorrentía en el segundo sector crítico del área afectada. El 1% del área presentaba cobertura vegetal. Corregimiento San Bartolomé sector El Escobal municipio de Pácora, Caldas. Noviembre de 2008. Municipio de Pácora Vereda San Bartolomé, sector El Escobal.

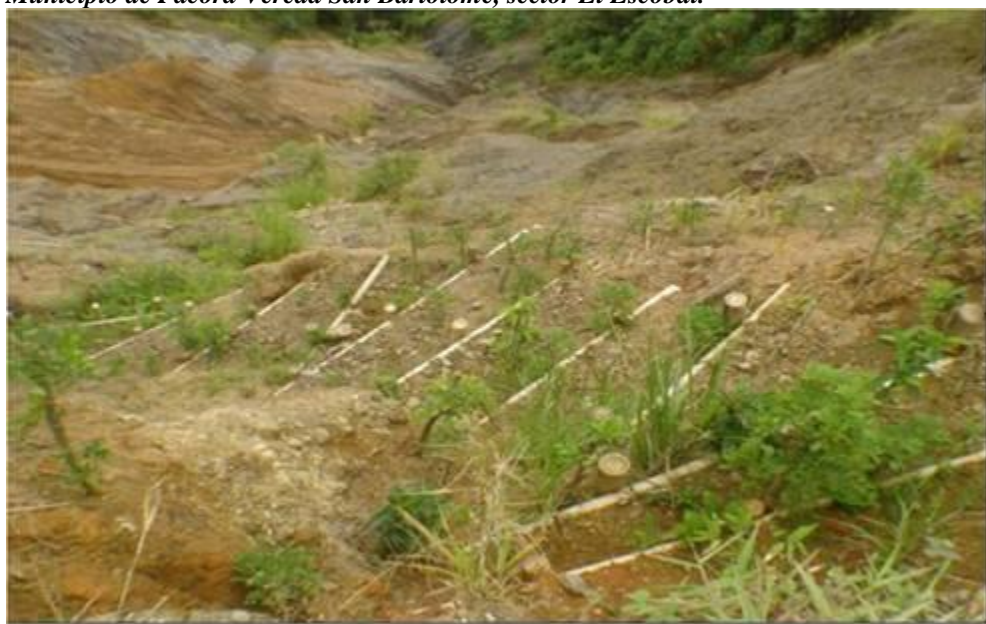
Figura 107. Sector 2. Se aprecia la siembra y rebrote de estacas vivas de matarratón. El 20% del área presentaba cobertura vegetal. Corregimiento san Bartolomé sector El Escobal municipio de Pácora, Caldas marzo de 2009. Municipio de Pácora Vereda San Bartolomé, sector El Escobal.

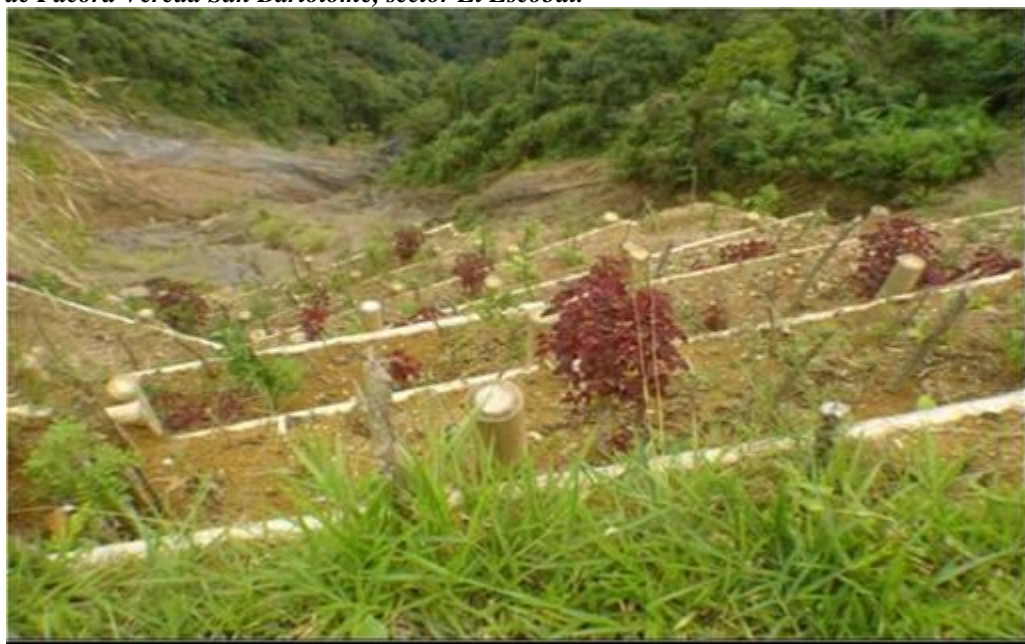
Figura 108. Sector 2. Se aprecia el rebrote de estacas vivas de matarratón, Lechero y el cubrimiento del terreno con gramíneas, como un indicador de estabilización del proceso degradativo. El 35% del área presenta cobertura vegetal. Corregimiento San Bartolomé sector El Escobal municipio de Pácora, Caldas julio de 2009. Municipio de Pácora Vereda San Bartolomé, sector El Escobal.

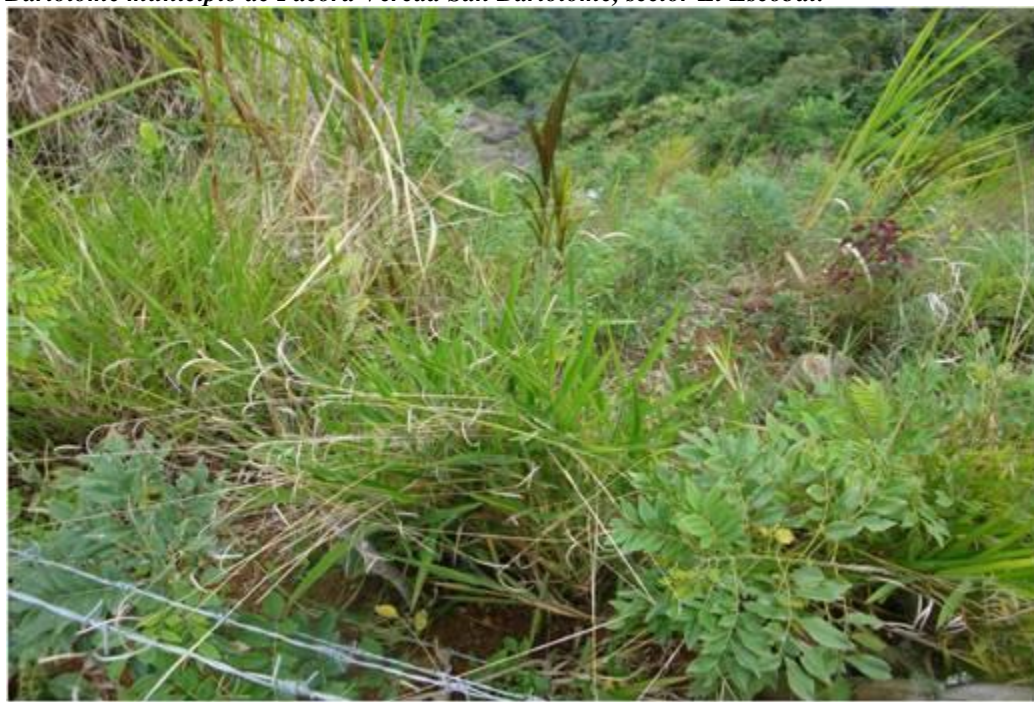
Figura 109. Sector 2. Se aprecia el rebrote de estacas vivas de matarratón, lechero y el cubrimiento del terreno con gramíneas como un indicador de estabilización del proceso degradativo. El 100% del sector presenta cobertura vegetal, demostrando la efectividad de las obras de bioingeniería. Corregimiento San Bartolomé sector El Escobal municipio de Pácora, Caldas noviembre de 2009. Vía carreteable que conduce de Pácora a San Bartolomé municipio de Pácora Vereda San Bartolomé, sector El Escobal.

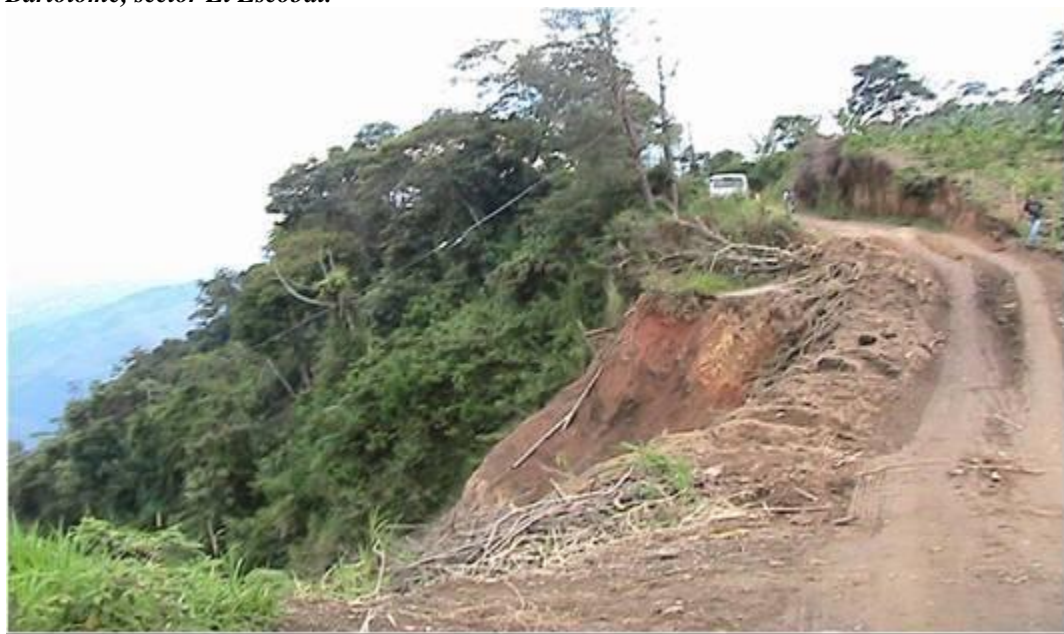
En el año 2011, luego de estabilizado el terreno con obras de bioingeniería, posibles Organismos del Estado, tomaron la decisión de cambiar dichas obras entre los sectores 1 y 2, por una pantalla de concreto (Figuras 110 (área ya restaurada), Figura 111 área con las obras destruidas) y Figura 112, área donde fueron reemplazadas las obras de bioingeniería por una pantalla de concreto. Obra cuyo costo (100 millones de pesos aproximadamente), fue similar al presupuesto aportado por CORPOCALDAS, para la estabilización de toda el área afectada de 70

Figura 111. Destrucción de parte de la obra de bioingeniería entre los sectores 1 y 2 para ser reemplazada por un muro de concreto. Esto demuestra la fortaleza que brinda las obras de bioingeniería en la estabilización de las laderas. Abril de 2011. Vía carreteable que conduce de Pácora San Bartolomé. Municipio de Pácora Vereda San Bartolomé, sector El Escobal.

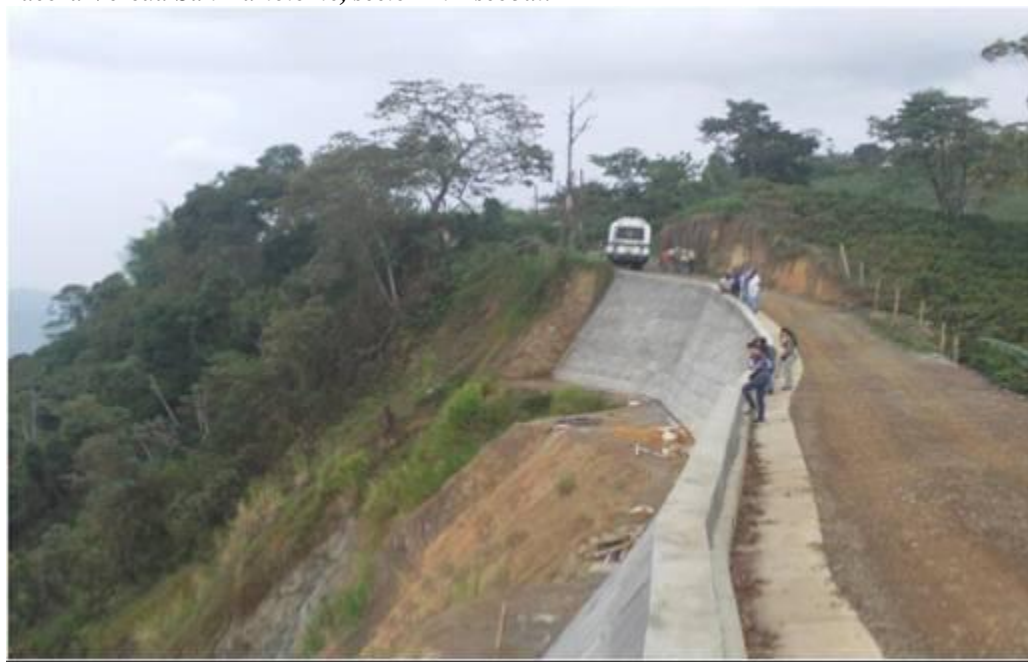
Figura 112. Se observa entre los sectores 1 y 2, luego de estabilizado los taludes con obras de bioingeniería, parte de ellos, especialmente la zona alta del talud, fue reemplazada por un muro de concreto por valor de 100 millones de pesos aproximadamente. Valor similar al presupuesto de todo el proyecto de bioingeniería para la zona. Imagen tomada en agosto de 2012. Vía carretable que conduce de Pácora a San Bartolomé. Municipio de Pácora Vereda San Bartolomé, sector El Escobal.

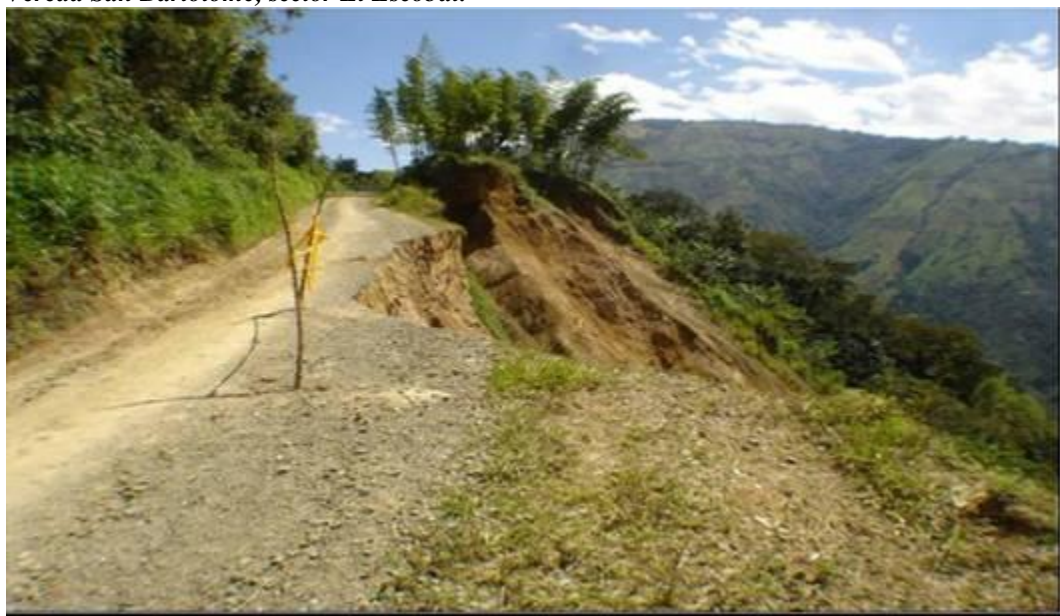
El sector 3 al igual que en los otros dos, presenta un grado alto de complejidad, debido a la pérdida de la banca de la carretera. Razón por la cual, hubo la necesidad de trabajar en equipo con la Secretaría de Obras Públicas del Departamento de Caldas, para que ampliara la vía, ya que por la pérdida de la banca, no había posibilidad del paso vehicular. A la par con ellos, se iniciaron los trabajos de estabilización de la banca (Figuras 113, 114 y 115).

Figura 113. Se observa la pérdida de banca, y las diferentes entradas de agua de escorrentía causantes de la degradación por erosión avanzada. Se dificulta el paso vehicular, lo que tuvo al corregimiento incomunicado con el municipio de Pácora por varios días. Corregimiento San Bartolomé sector El Escobal municipio de Pácora, Caldas septiembre de 2008. Vía carreteable que conduce de Pácora a San Bartolomé. Municipio de Pácora Vereda San Bartolomé, sector El Escobal.

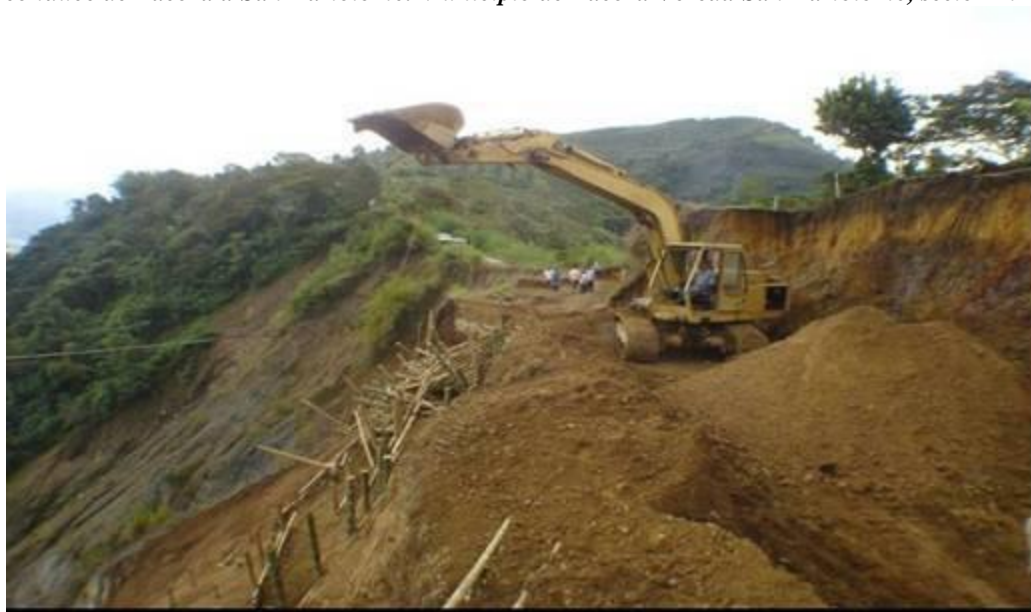
En la Figura 115, se presenta el daño causado a las obras de bioingeniería con una maquina paladraga de la Secretaría de Obras Públicas del Departamento de Caldas, con la cual se inició la ampliación de la vía. Toda la tierra sacada del talud, fue depositada directamente sobre las obras de bioingeniería recién construidas, causando destrucción de las mismas.

Figura 115. Sector 3. Daños ocasionados a las obras de bioingeniería con el uso indebido de la maquinaria de la secretaría de obras de empresas públicas del departamento de caldas. Noviembre de 2008. Vía carreteable que conduce de Pácora a San Bartolomé. Municipio de Pácora Vereda San Bartolomé, sector El Escobal.

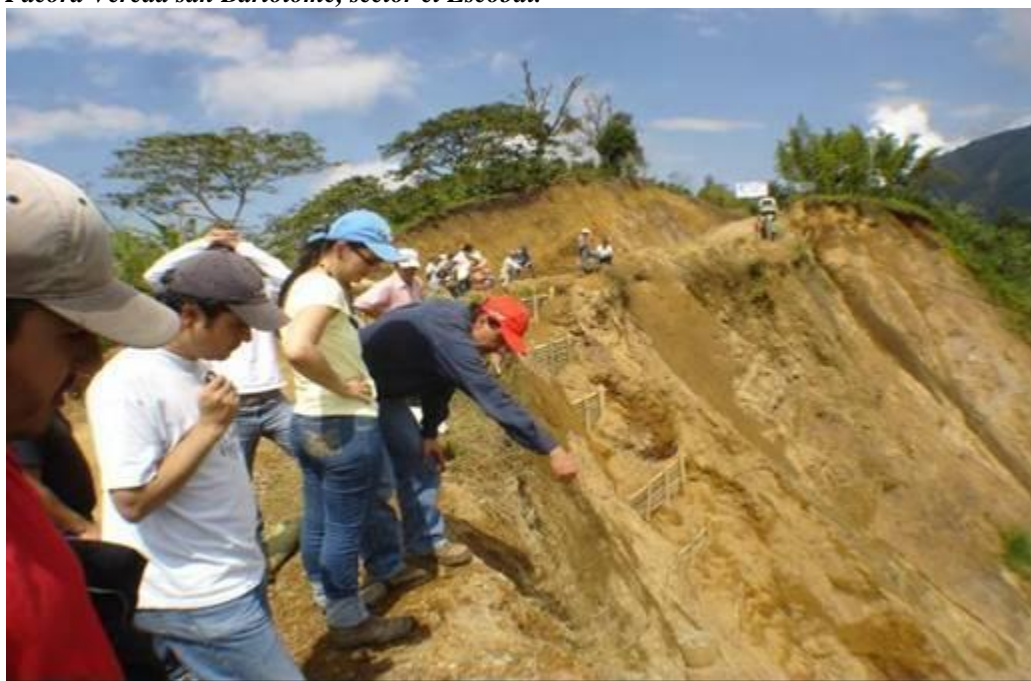
Figura 116. Practica de bioingeniería con estudiantes de posgrado de la especialización de geotecnia de la universidad de caldas. Diciembre de 2008. Vía carreteable que conduce de Pácora a san Bartolomé. Municipio de Pácora Vereda san Bartolomé, sector el Escobal.

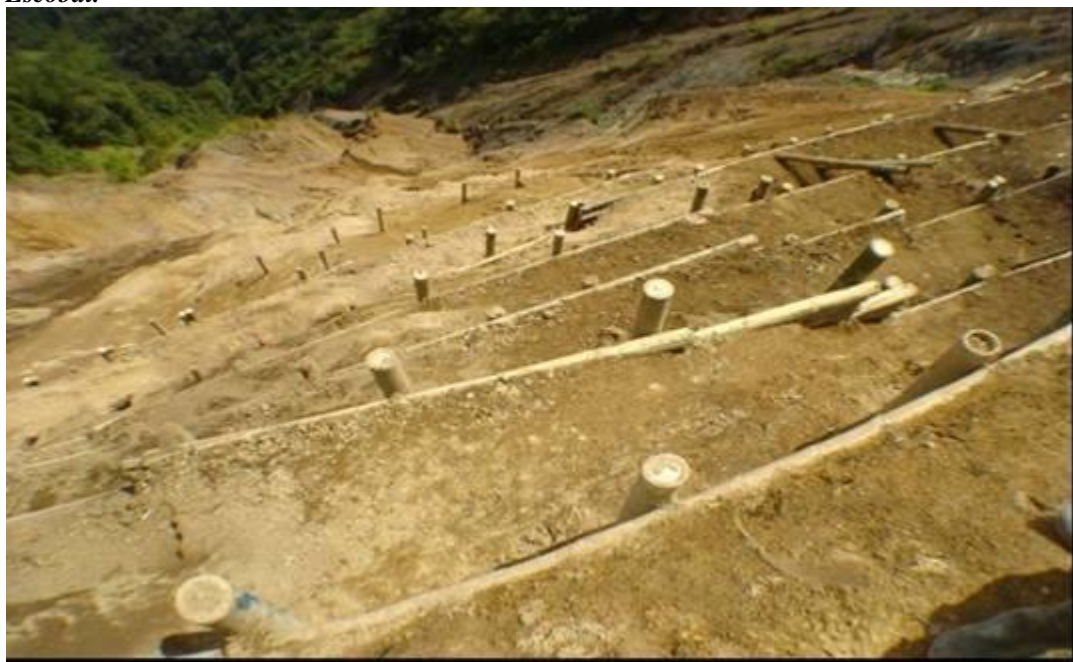
Figura 117. Construcción de trinchos vivos escalonados para estabilizar talud bajo de la vía que conduce de corregimiento San Bartolomé sector el Escobal al municipio de Pácora, Caldas diciembre de 2008. Vía carreteable que conduce de Pácora a San Bartolomé. Municipio de Pácora Vereda San Bartolomé, sector El Escobal.

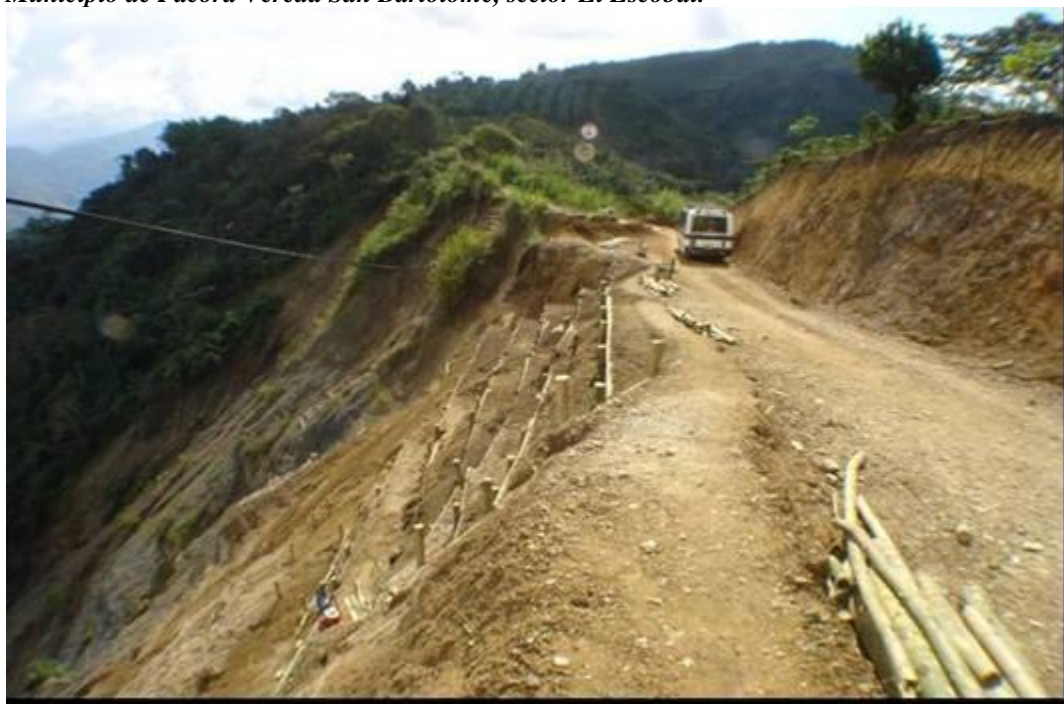
Figura 118. Construcción de trinchos vivos escalonados para estabilizar talud bajo de la vía que conduce del corregimiento San Bartolomé sector El Escobal al municipio de Pácora, Caldas. Diciembre de 2008. Vía carreteable que conduce de Pácora a San Bartolomé. Municipio de Pácora Vereda San Bartolomé, sector El Escobal.

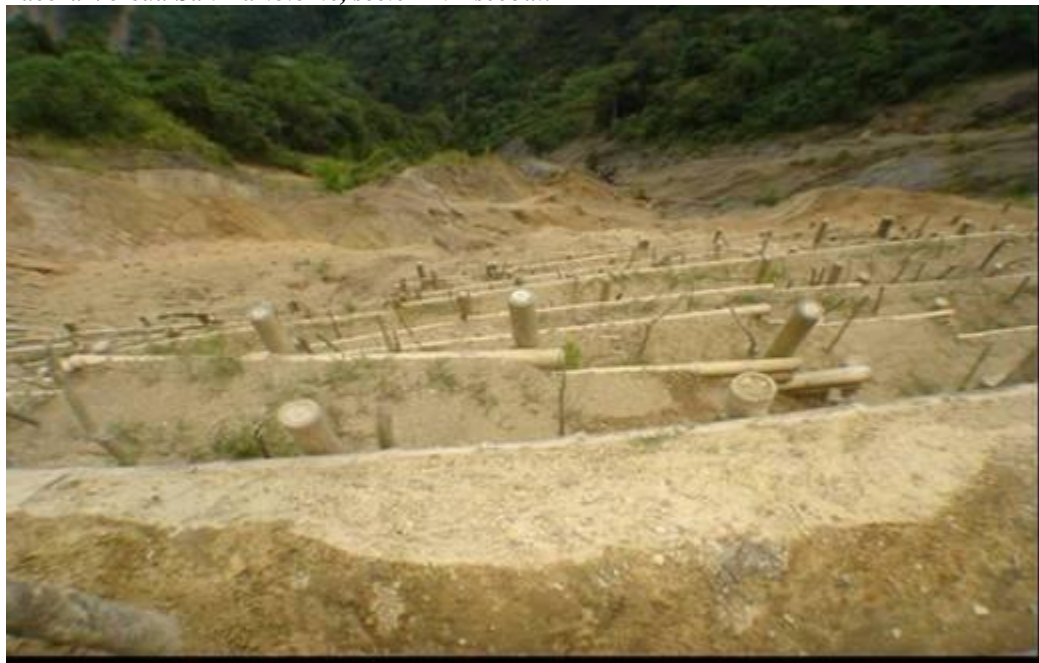
Figura 119. Construcción de trinchos vivos escalonados, reforzados con siembra de estacas vivas de matarratón para estabilizar talud bajo de la vía que conduce del corregimiento San Bartolomé sector El Escobal al municipio de Pácora, Caldas. Febrero de 2009. Vía carreteable que conduce de Pácora a San Bartolomé. Municipio de Pácora Vereda San Bartolomé, sector El Escobal.

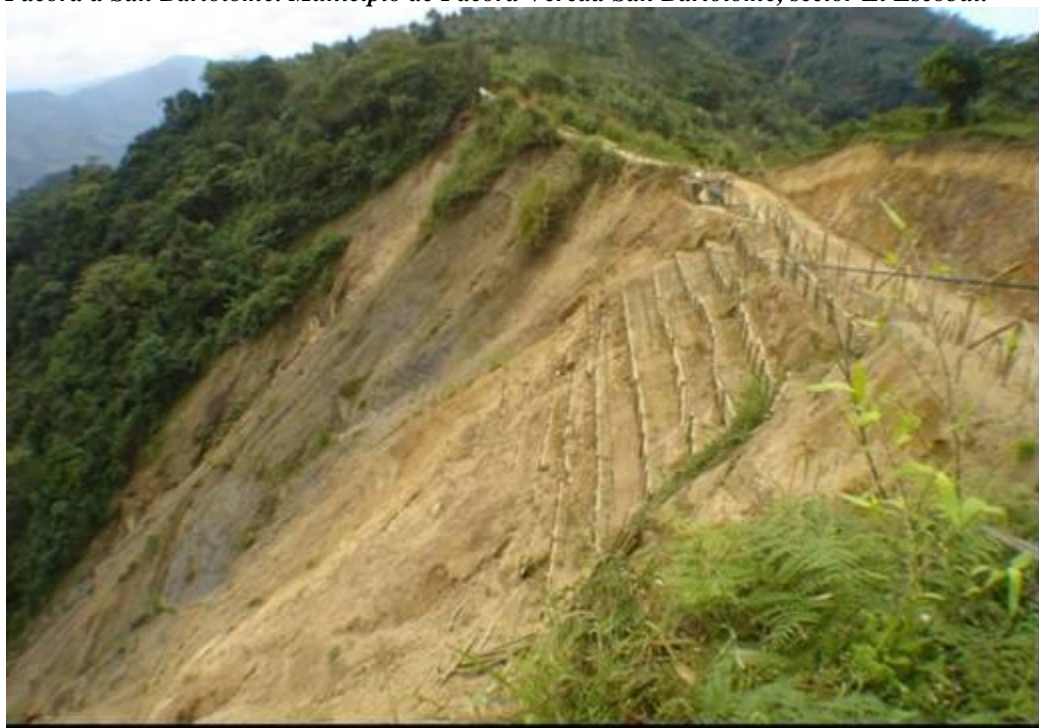
Figura 120. Aislamiento con alambre de púas del talud bajo de la vía que conduce del corregimiento San Bartolomé sector El Escobal al municipio de Pácora, Caldas. Febrero de 2009. Vía carreteable que conduce de Pácora a San Bartolomé. Municipio de Pácora Vereda San Bartolomé, sector El Escobal.

Al comparar las Figuras 120 y 125, se observa un cubrimiento por parte de la vegetación de un 100% en solo 6 meses.

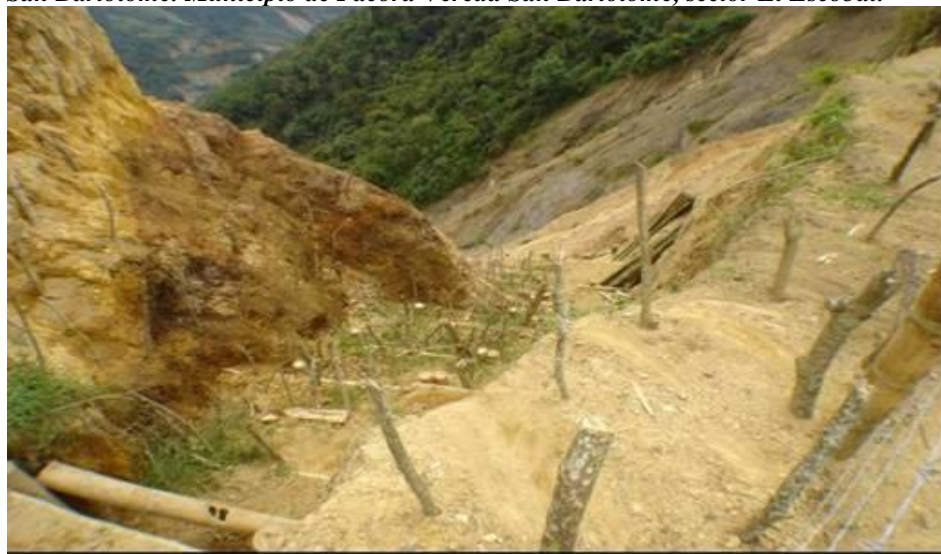
El sector 4 comprende un sitio por donde avanzaban en forma concentrada sin control alguno las aguas de escorrentía provenientes de un tramo largo (mayor de 1000 m) de la carretera que conduce del Municipio de Pácora Caldas al Corregimiento San Bartolomé sector El Escobal. Febrero de 2009. Estas aguas ocasionaron un proceso de cárcava profunda, desestabilizando el talud bajo de la carretera y el talud de la finca aledaña (Figura 121). Allí se hicieron trinchos vivos escalonados, reforzados con estacas vivas de matarratón y cobertura de pasto estrella. En las Figuras 122, se observa la restauración del área afectada, en un lapso de tiempo de 15 meses.

Figura 121. Sitio por donde avanzan en forma concentrada sin control alguno las aguas de escorrentía provenientes de un tramo largo (mayor de 1000 m) de la carretera que conduce del municipio de Pácora, Caldas al corregimiento San Bartolomé sector El Escobal. Febrero de 2009. Vía carretable que conduce de Pácora a San Bartolomé. Municipio de Pácora Vereda San Bartolomé, sector El Escobal.

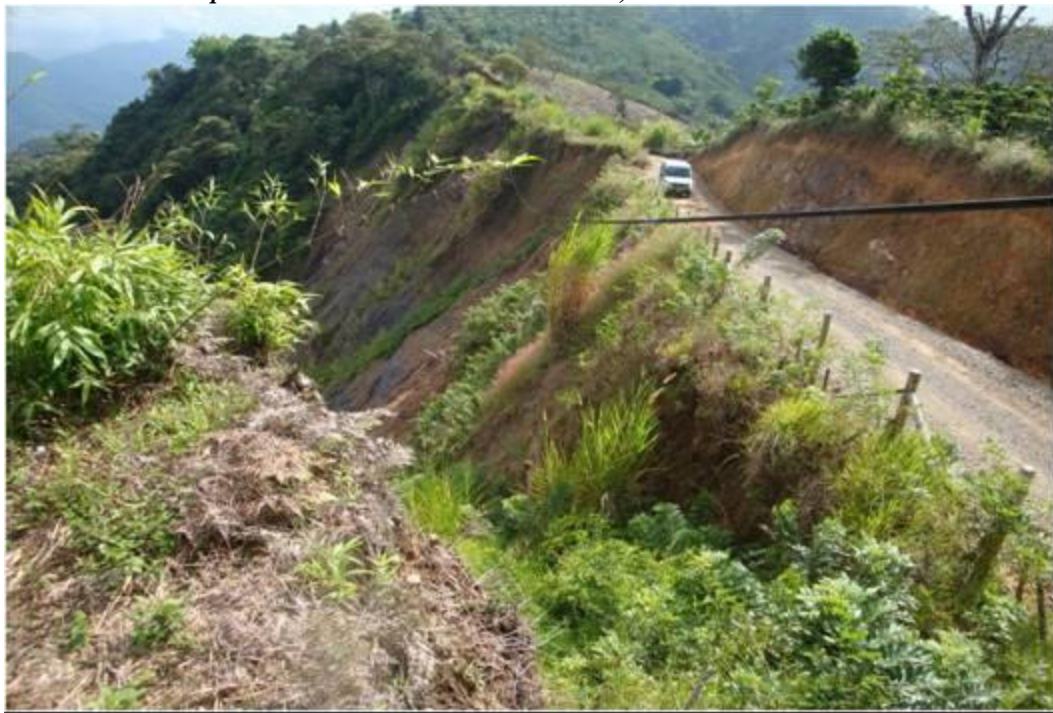
Figura 122. Restauración de cárcava profunda, con la construcción de trinchos vivos escalonados, complementados con estacas vivas de matarratón. Mayo de 2010. Vía carretable que conduce de Pácora a San Bartolomé. Municipio de Pácora Vereda San Bartolomé, sector El Escobal.

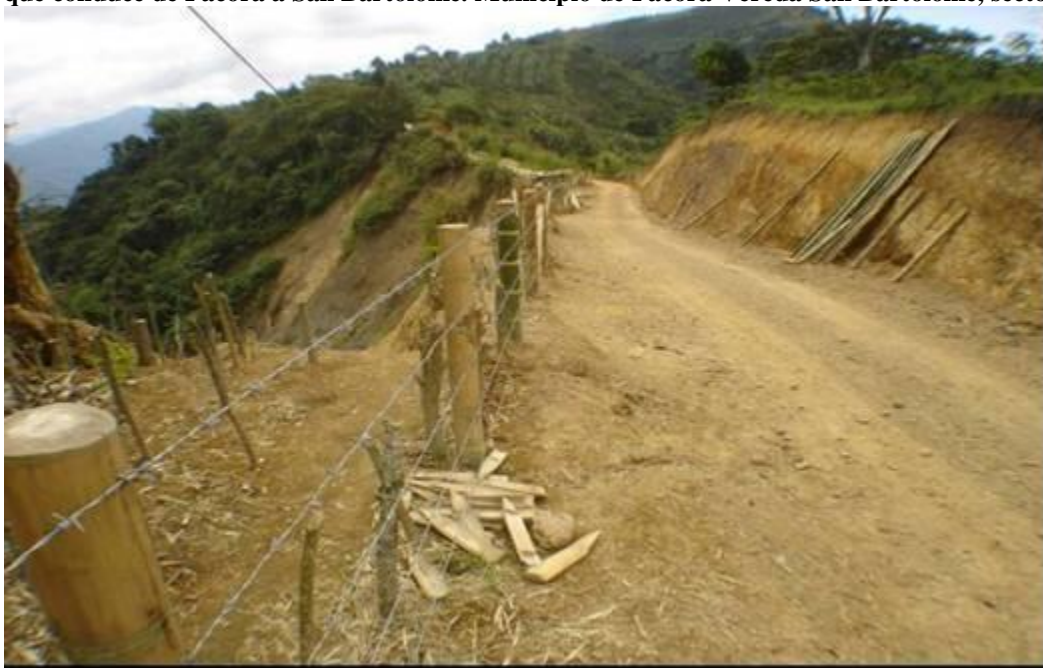
Figura 123. Aislamiento con cerco de alambre de púas del área afectada. Febrero de 2009. Vía carretable que conduce de Pácora a San Bartolomé. Municipio de Pácora Vereda San Bartolomé, sector El Escobal.

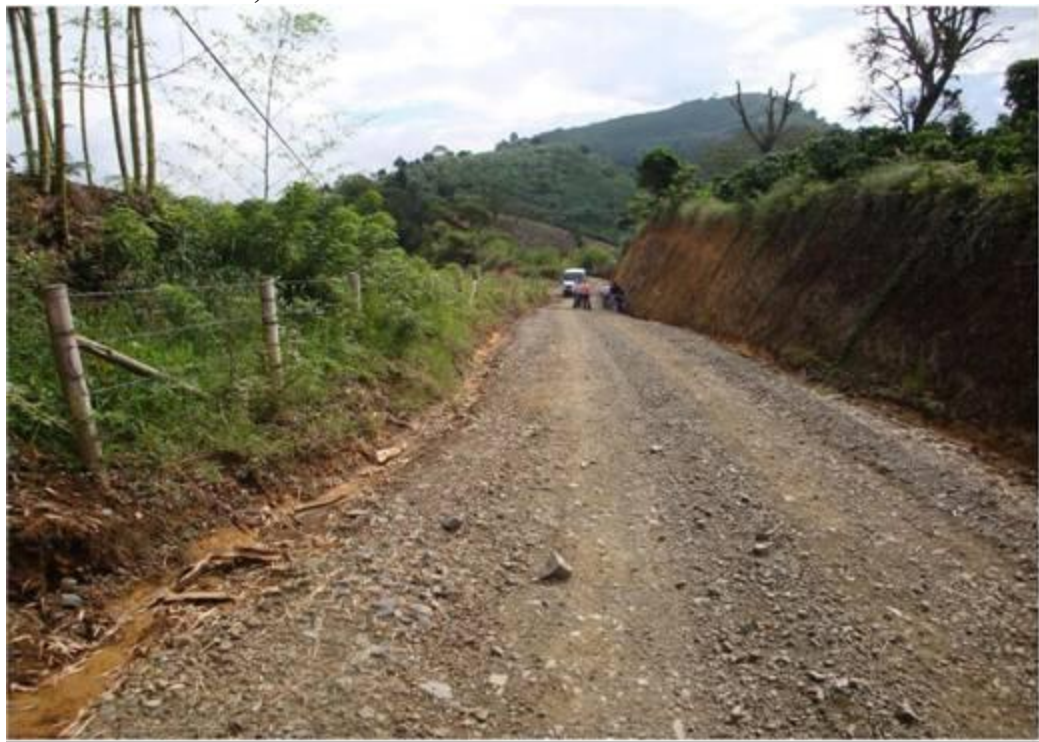
Figura 124. Estado de restauración y estabilización de la vía comparada a los nueve meses después de realizadas las obras. Noviembre de 2009. Vía carreteable que conduce de Pácora a San Bartolomé. Municipio de Pácora Vereda San Bartolomé, sector El Escobal.

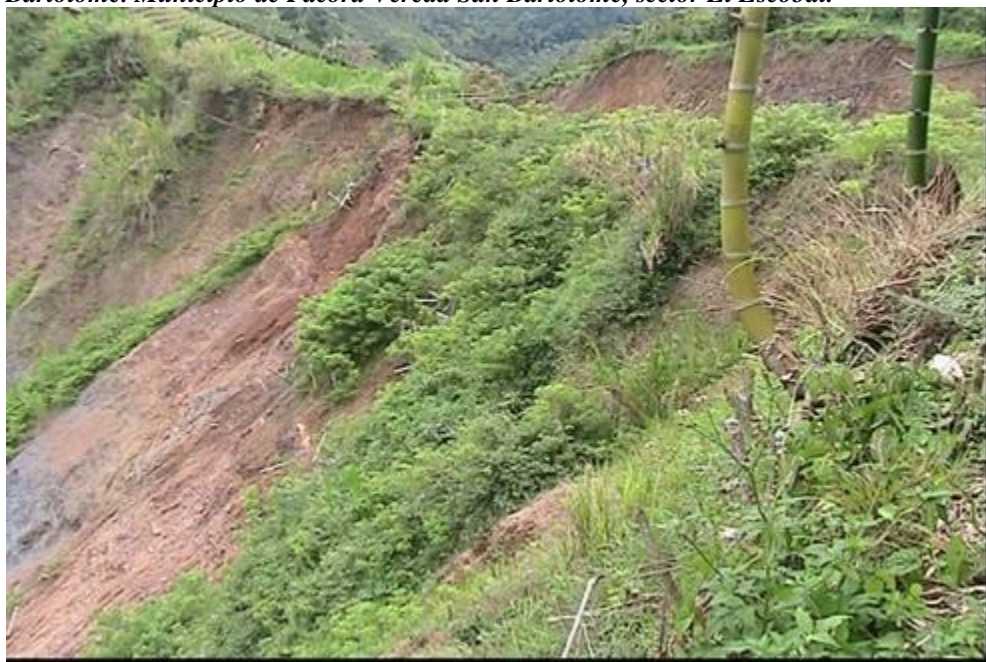
Figura 125. Estado de restauración de los taludes de la banca en 1,5 años de construidas las obras, lo que indica que las obras han sido eficaces y efectivas. Agosto de 2010. Vía carreteable que conduce de Pácora a San Bartolomé. Municipio de Pácora Vereda San Bartolomé, sector El Escobal.

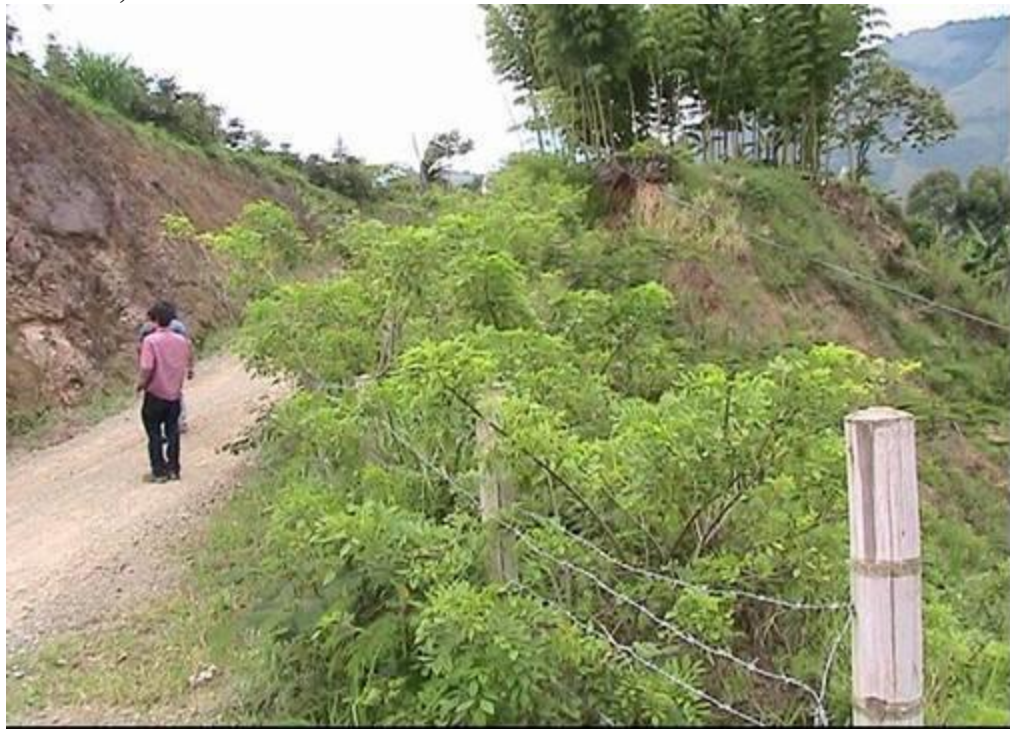
Si se comparan las Figuras 114 con las Figuras 126, 127 y 128 se percibe un cubrimiento por la vegetación entre el 75 y 100%, en los sitios tratados aproximadamente.

Figura 126. Se lograron las metas, lo que se demuestra en un año y once meses de haberse construido las obras agosto de 2010. Vía carreteable que conduce de Pácora a San Bartolomé. Municipio de Pácora Vereda San Bartolomé, sector el Escobal.

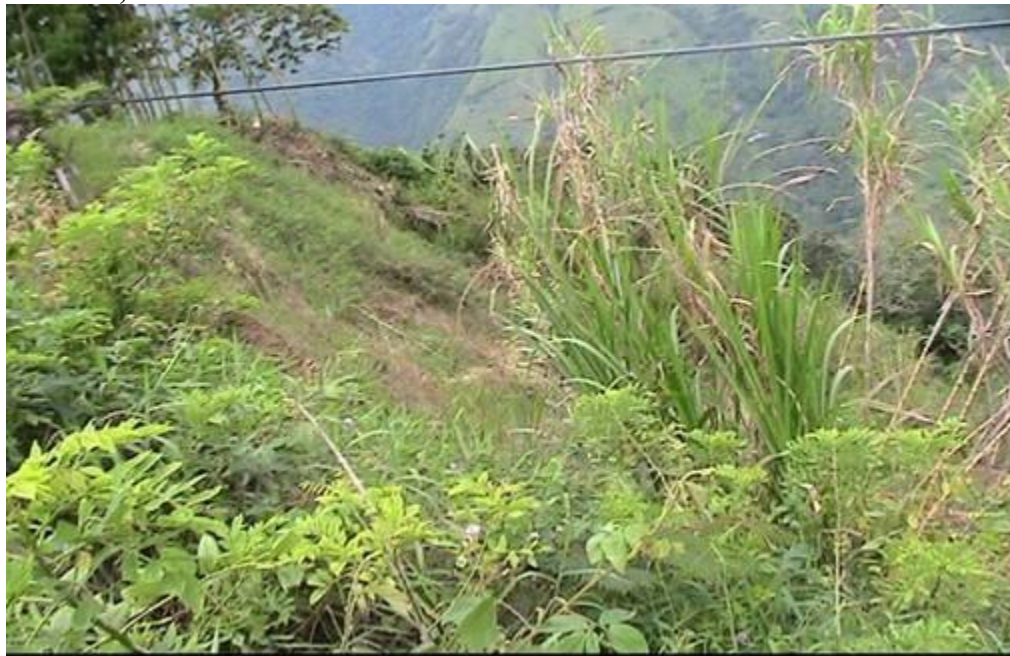
Figura 127. Restauración eficaz y efectiva, en 2 años y cuatro meses de realizadas las obras de bioingeniería agosto de 2010. Vía carreteable que conduce de Pácora a San Bartolomé. Municipio de Pácora Vereda San Bartolomé, sector El Escobal.

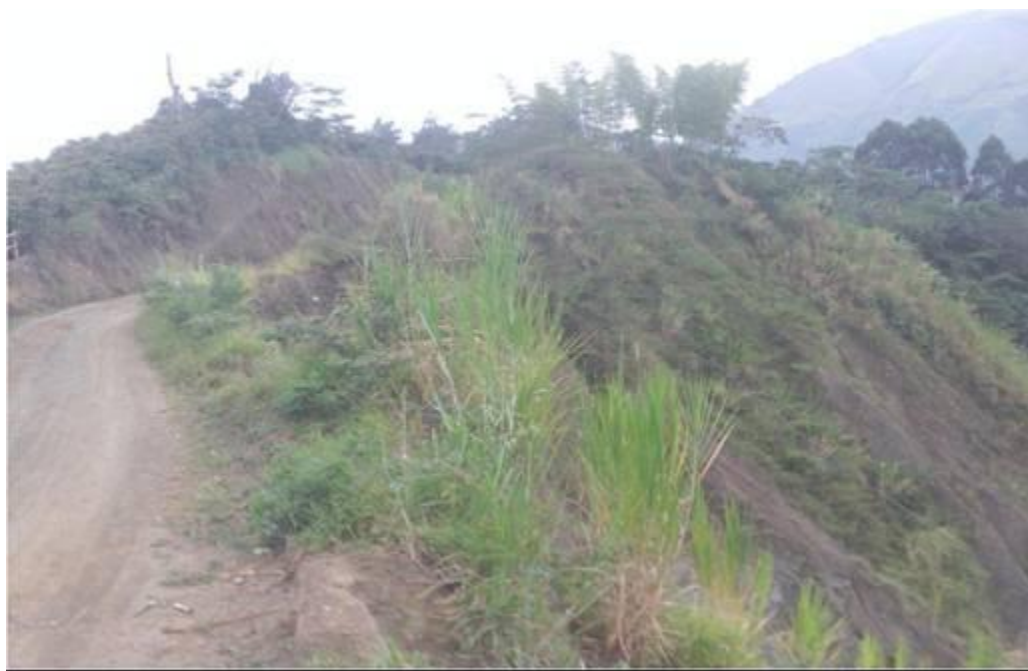
Figura 128. Efectividad de las obras de bioingeniería, desde septiembre de 2008 hasta agosto de 2012. Vía carreteable que conduce de Pácora a San Bartolomé. Municipio de Pácora Vereda San Bartolomé, sector el Escobal.
