**EVALUACIÓN DIAGNÓSTICA INTEGRAL Y SISTÉMICA DE LA  
CUENCA HIDROGRÁFICA DE LA QUEBRADA EL PERRO, DEL  
MUNICIPIO DE MANIZALES (CALDAS –COLOMBIA)**

**UNIVERSIDAD DE MANIZALES**

**TRABAJO DE GRADO PARA OPTAR AL TITULO**

**MAGISTER EN DESARROLLO SOSTENIBLE Y MEDIO AMBIENTE**

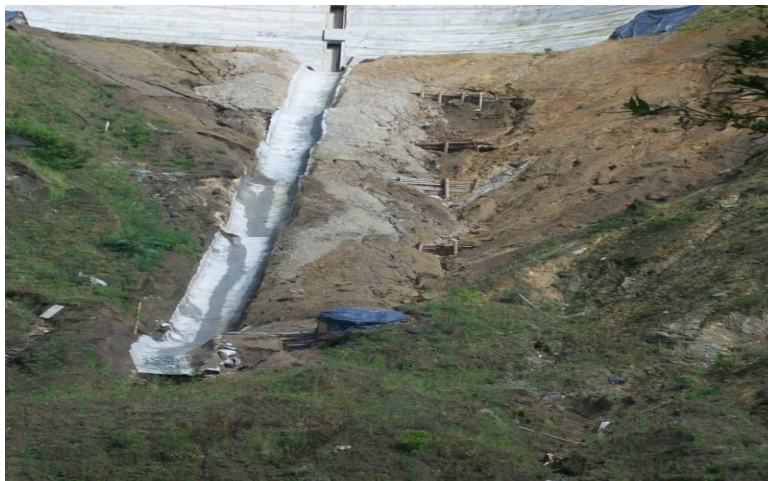
#### 9- Construcción de obras inadecuadas en la micro cuenca (Figura 54).

FIGURA 54. OBRA DE CANALIZACIÓN INADECUADA EN LA BASE DE LA PLAQUETA, CERRO DE ORO

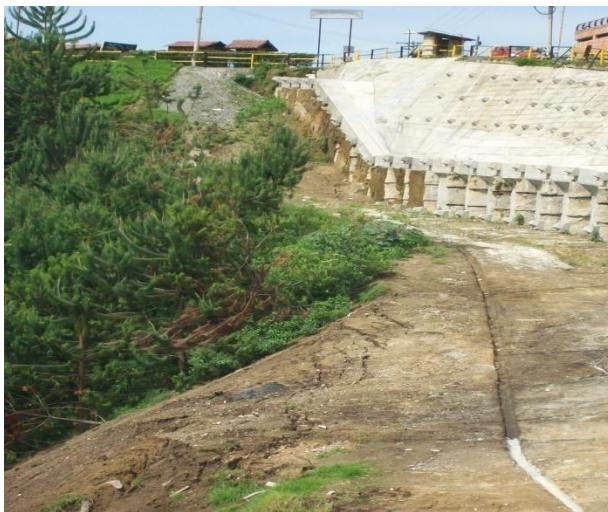
**FIGURA 65. OBRAS SECTOR CERRO DE ORO, CANALIZACIÓN DE AGUAS**

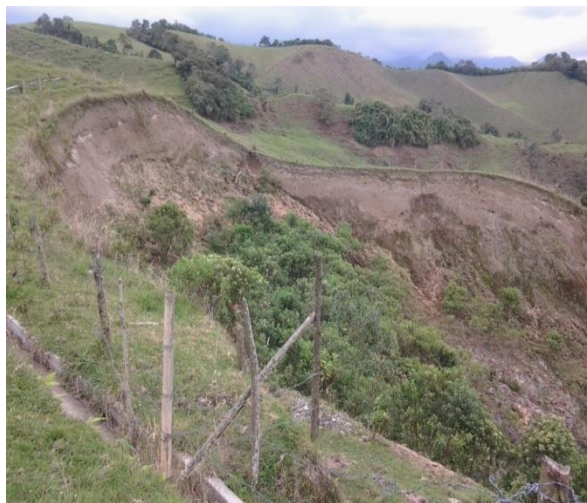
**FIGURA 67. OBRAS, SECTOR LA ESMERALDA, PROCESOS ACTIVOS CERCA A LA ESTABILIDAD**

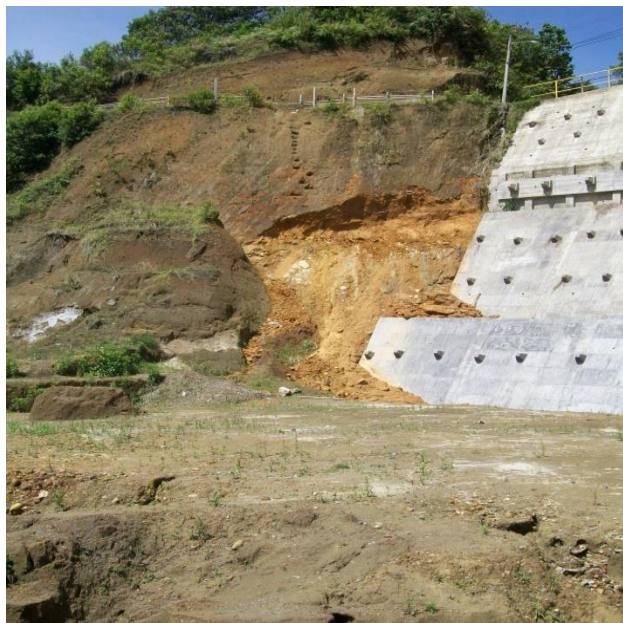
| <b>EVENTOS Y ACTIVIDADES EN LA QUEBRADA EL PERRO</b> | <b>PROCESOS EROSIVO</b> | <b>ESTADO INICIAL</b> | <b>AGENTE DETONANTE</b> | <b>GRADO DE AMENAZA ACTUAL</b> | <b>ESTADO ACTUAL</b> |
|--|---|--|---|---|--|
| <b>Eventos:</b><br><b>Avalancha, 16 de Noviembre de 2008, que tapo el sector de expo ferias, afectando toda la cuenca de la quebrada el Perro hasta el barrio el Chachafruto. Avalancha Octubre 2.010, Abril 2.011</b> | Sector Cerro de Oro, la Esmeralda y curva del mico, afectando la vía y las laderas izquierda y derecha de la quebrada el Perro. | Ladera del Cerro de Oro, la Esmeralda, la curva del mico y riveras de la quebrada el Perro, protegidas con especies nativas, cobertura en pasturas y sotobosque. | Alto índice de lluvias. Ruptura de un tubo de Aguas de Manizales. Intervencion antrópica para construcciones en el sector. Proceso erosivos que taponan la micro cuenca el Perro. | Alta | Obras en Plaquetas de cemento en proceso de estabilización de la ladera, en forma incompleta, canales de desagüe incompletos y obras en el lecho de la micro cuenca colapsadas y deficientes en construcción, Cerro de Oro.(ver figura 66), sector la Esmeralda, estabilizada mediante plaquetas sobre la vía principal, pendiente estabilización margen izquierda de la construcción(ver figura 67), sector la curva del mico, procesos activos afectando la plaqueta, trinchos colapsados (ver figura 68). |

**FIGURA 68. OBRAS, SECTOR CURVA DEL MICO, PROCESO ACTIVO AFECTANDO OBRA, TRINCHOS PROTEGIENDO DESAGUES MAL CONSTRUIDOS.**

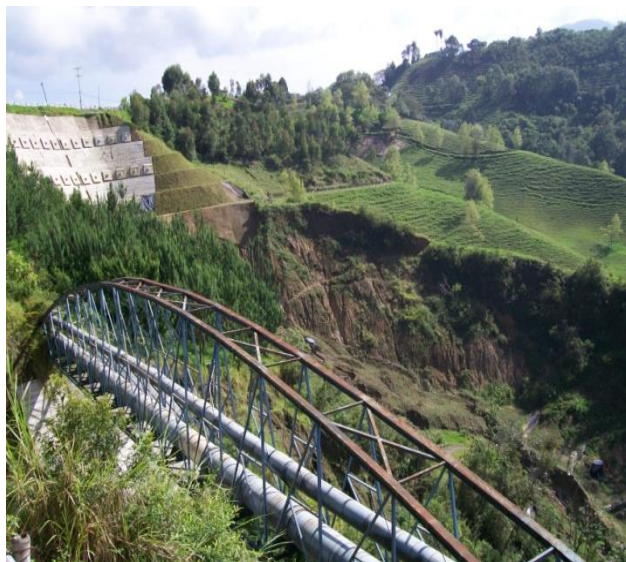
**FIGURA 69. PROCESOS EROSIVOS ACTIVOS AFECTANDO OBRAS Y LADERA, CERRO DE ORO.**

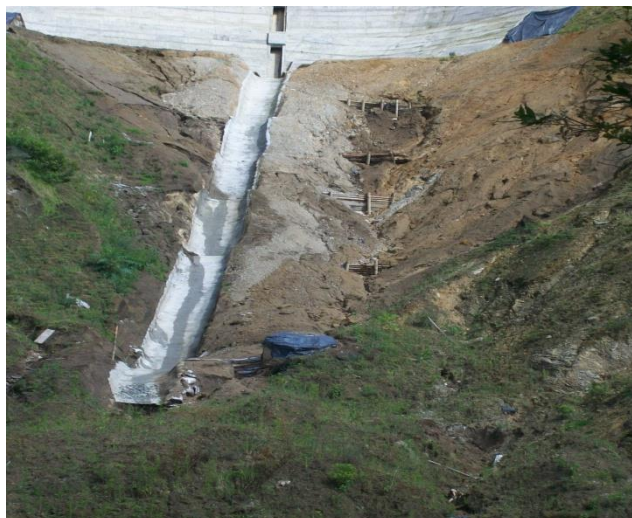
**FIGURA 71. PROCESOS EROSIVOS ACTIVOS LECHO DE LA MICRO CUENCA Y OBRAS EN MAL ESTADO- SECTOR CERRO DE ORO**

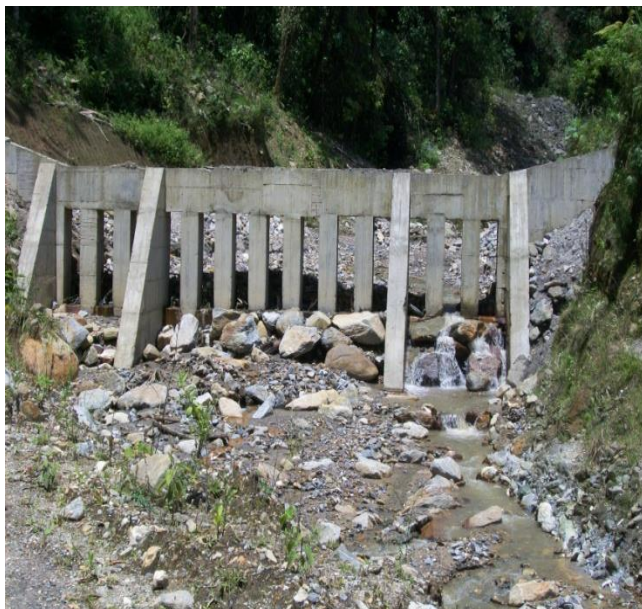
**FIGURA 73. OBRAS DE ESTABILIDAD EN CORRECCIÓN, SECTOR LA CURVA DEL MICO**

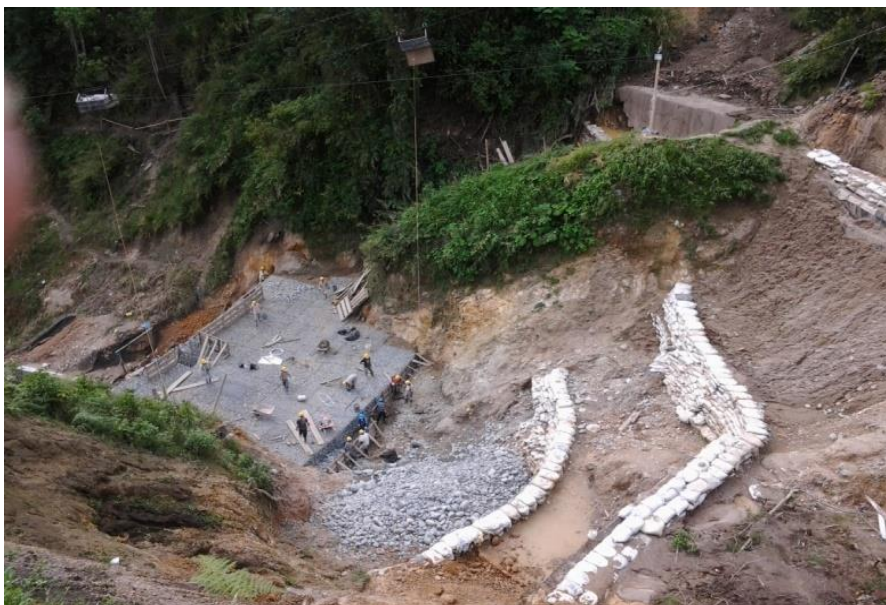
**FIGURA 75. GAVIONERIA SOBRE EL LECHO DE LA MICRO CUENCA, SECTOR LA CURVA DEL MICO**
