**EVALUACIÓN DIAGNÓSTICA INTEGRAL Y SISTÉMICA DE LA  
CUENCA HIDROGRÁFICA DE LA QUEBRADA EL PERRO, DEL  
MUNICIPIO DE MANIZALES (CALDAS –COLOMBIA)**

**UNIVERSIDAD DE MANIZALES**

**TRABAJO DE GRADO PARA OPTAR AL TITULO**

**MAGISTER EN DESARROLLO SOSTENIBLE Y MEDIO AMBIENTE**

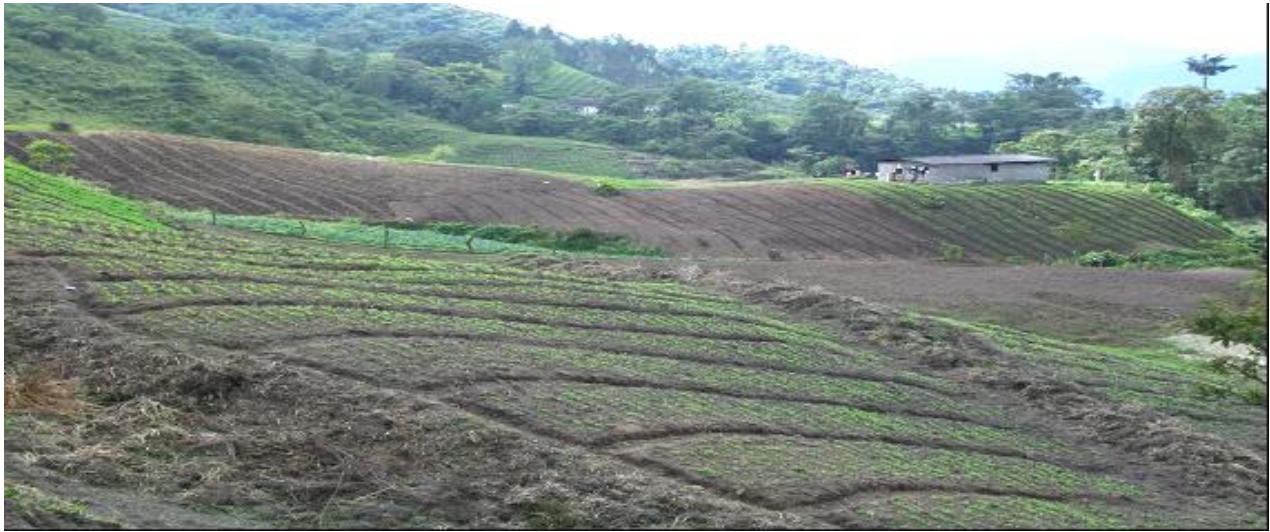
El cultivo de hortalizas es manejado como un cultivo limpio, llevado hasta la orillas de la quebrada, su ubicación es en el tramo bajo de la Micro cuenca El Perro. Algunos aspectos, se pueden observar en la figura 32:

**FIGURA 32. FINCA DE ARTURO GALLEGO. SECTOR BAJO DE LA CUENCA EL PERRO.**

El manejo de ganadería intensiva en la zona ha llevado las pasturas hasta la orilla de los afluentes, lo mismo que los cultivos de hortalizas, sin dejar una franja protectora sobre la orilla de la cañada; además, no se ha establecido un programa en la zona de la micro cuenca con especies propias de la región que contribuyan como disipador de energía de las aguas que bajan como escorrentía o drenajes naturales.

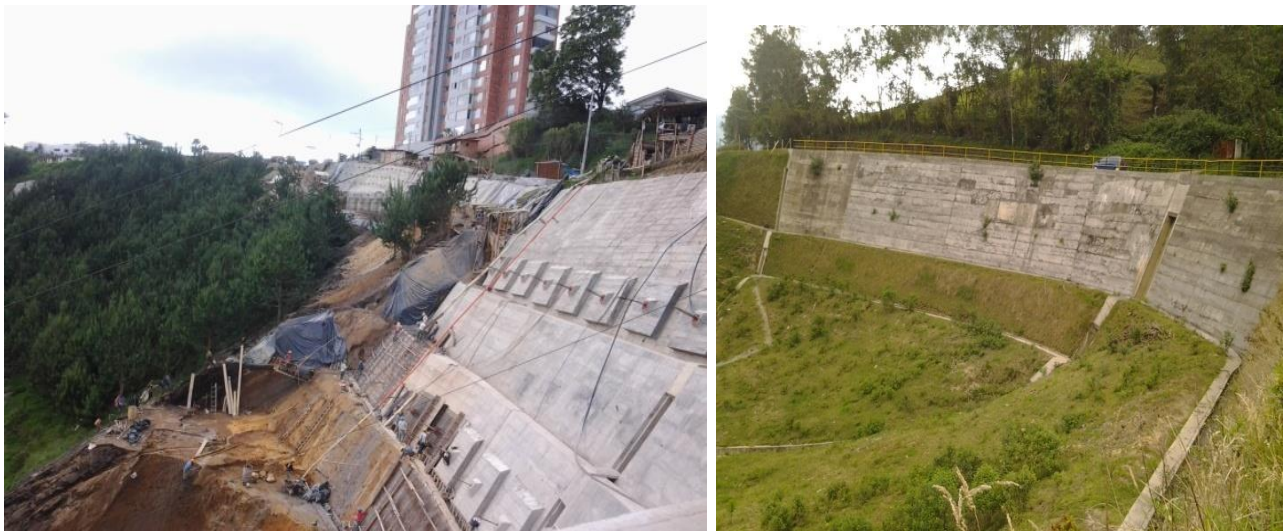
**FIGURA 33. OBRAS CIVILES DE ESTABILIZACIÓN EN EL CERRO DE ORO Y SECTOR LA ESMERALDA**

En el lecho de la micro cuenca, se están construyeron gaviones en piedra con el fin de proteger dicho lecho de las escorrentías y las cárcavas, la infraestructura civil que se realiza en la Microcuenca El Perro no es suficiente para solucionar la problemática ya que no se le asoció la parte natural para una mejor integración biológica y las obras de estabilidad están dedicadas a proteger las vías y las edificaciones de la parte alta y en la parte baja se desarrollan para reducir la velocidad de las aguas y las avalanchas de lodo producidas en temporadas de lluvias.

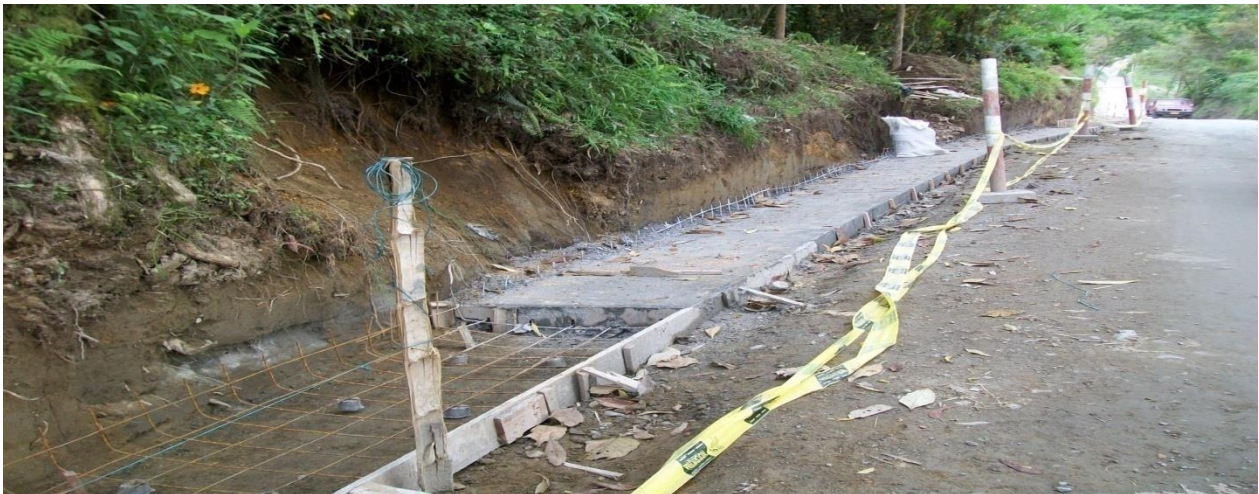
En parte alta de la Micro cuenca El Perro, sector Cerro de Oro, se vienen construyendo pasos peatonales con drenajes que vierten sus aguas para la Micro cuenca El Perro, como se aprecia en la figura 34.

**FIGURA 34. ZONAS PEATONALES CON DRENAJES A LA MICRO CUENCA.**

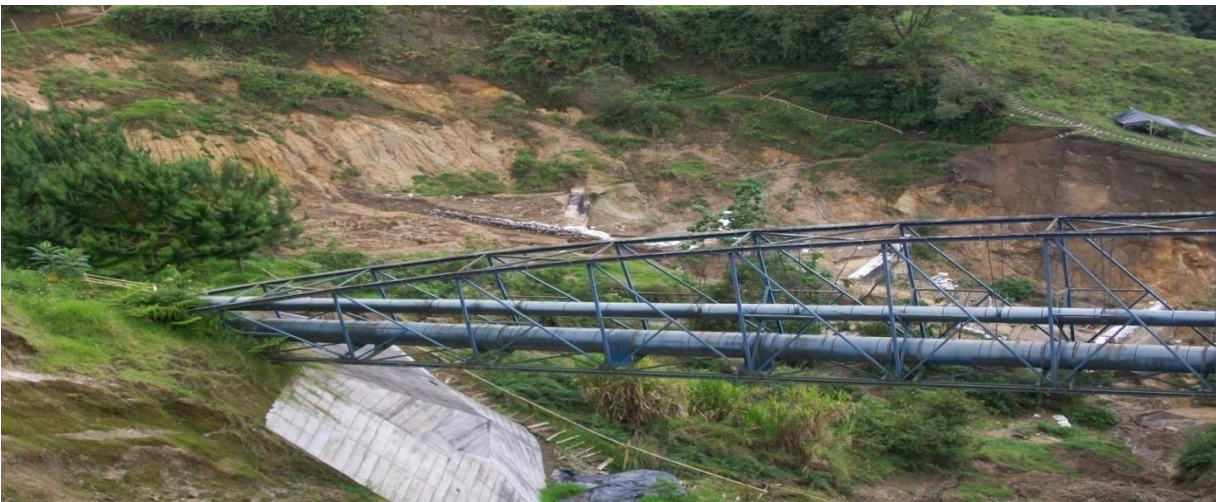
En el recorrido por la Micro cuenca el Perro, se encontró en la parte alta junto a las obras de estabilidad (plaquetas), el tubo de agua de Manizales que surte la Planta de agua el cual esta cerca del Cerro de Oro, este tubo se encuentra apoyado con infraestructura metálica, pero con anclaje en las obras de estabilidad sin un apoyo firme como podemos observar en la figura 35.

**FIGURA 35. TUBO DE AGUAS DE MANIZALES PARTE ALTA DE LA MICRO CUENCA**

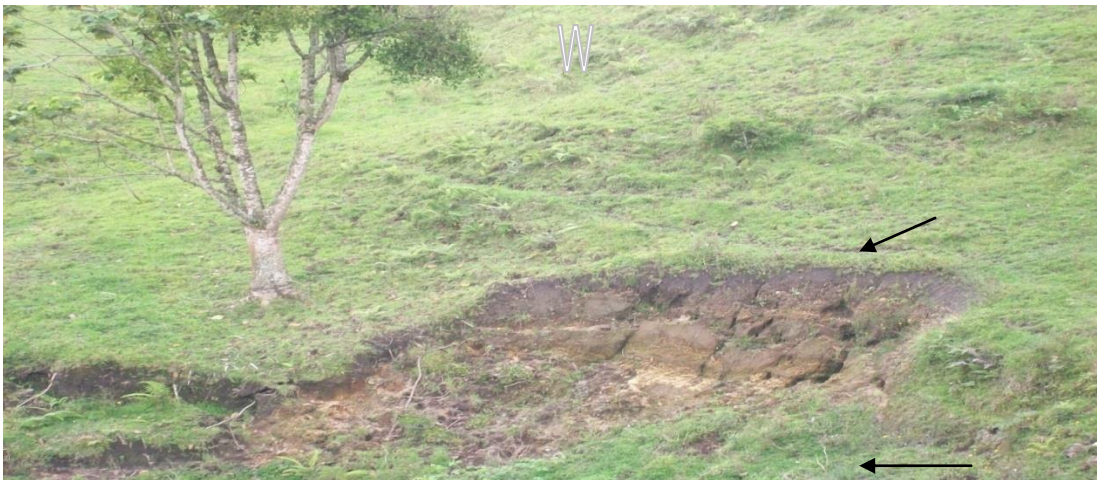
La figura 43, permite visualizar reptaciones en la Micro-cuenca El Perro.

**FIGURA 43. REPTACIÓN IDENTIFICADA EN LA MICROCUENCA EL PERRO**

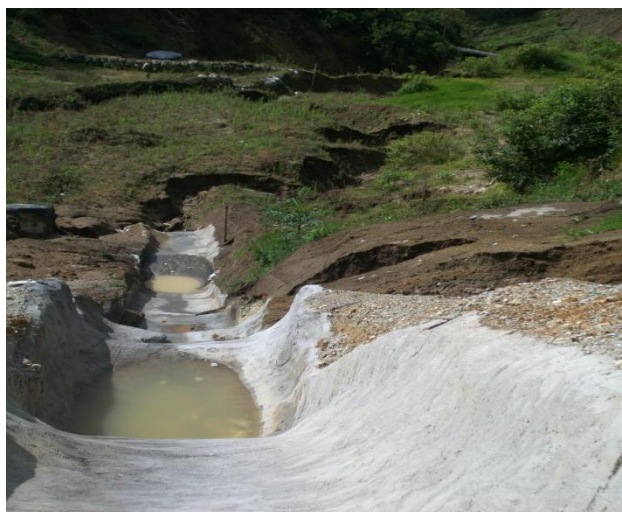
**FIGURA 65. OBRAS SECTOR CERRO DE ORO, CANALIZACIÓN DE AGUAS**

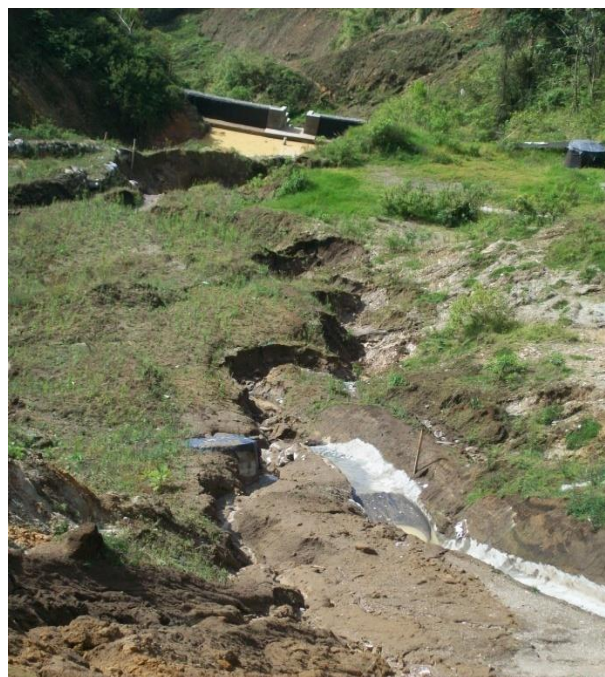
**FIGURA 66. OBRAS COLAPSADAS, SECTOR CERRO DE ORO, GAVIONERIA Y SACOS EN EL LECHO DE LA MICRO CUENCA.**

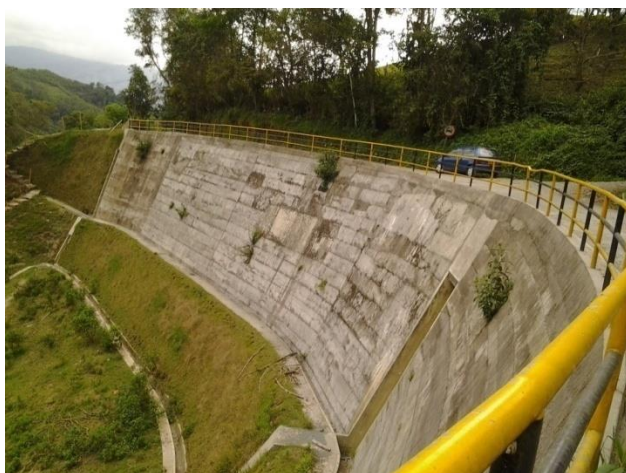
**FIGURA 67. OBRAS, SECTOR LA ESMERALDA, PROCESOS ACTIVOS CERCA A LA ESTABILIDAD**

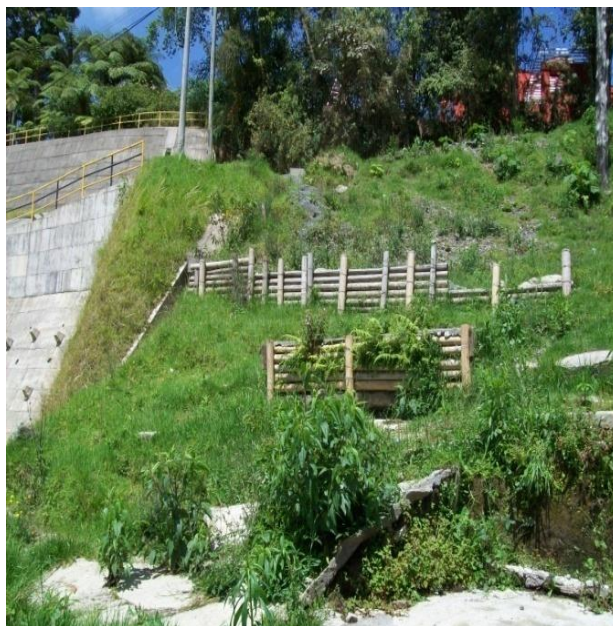
| <b>EVENTOS Y ACTIVIDADES EN LA QUEBRADA EL PERRO</b> | <b>PROCESOS EROSIVO</b> | <b>ESTADO INICIAL</b> | <b>AGENTE DETONANTE</b> | <b>GRADO DE AMENAZA ACTUAL</b> | <b>ESTADO ACTUAL</b> |
|--|---|--|---|---|--|
| <b>Eventos:</b><br><b>Avalancha, 16 de Noviembre de 2008, que tapo el sector de expo ferias, afectando toda la cuenca de la quebrada el Perro hasta el barrio el Chachafruto. Avalancha Octubre 2.010, Abril 2.011</b> | Sector Cerro de Oro, la Esmeralda y curva del mico, afectando la vía y las laderas izquierda y derecha de la quebrada el Perro. | Ladera del Cerro de Oro, la Esmeralda, la curva del mico y riveras de la quebrada el Perro, protegidas con especies nativas, cobertura en pasturas y sotobosque. | Alto índice de lluvias. Ruptura de un tubo de Aguas de Manizales. Intervencion antrópica para construcciones en el sector. Proceso erosivos que taponan la micro cuenca el Perro. | Alta | Obras en Plaquetas de cemento en proceso de estabilización de la ladera, en forma incompleta, canales de desagüe incompletos y obras en el lecho de la micro cuenca colapsadas y deficientes en construcción, Cerro de Oro.(ver figura 66), sector la Esmeralda, estabilizada mediante plaquetas sobre la vía principal, pendiente estabilización margen izquierda de la construcción(ver figura 67), sector la curva del mico, procesos activos afectando la plaqueta, trinchos colapsados (ver figura 68). |

**FIGURA 68. OBRAS, SECTOR CURVA DEL MICO, PROCESO ACTIVO AFECTANDO OBRA, TRINCHOS PROTEGIENDO DESAGUES MAL CONSTRUIDOS.**

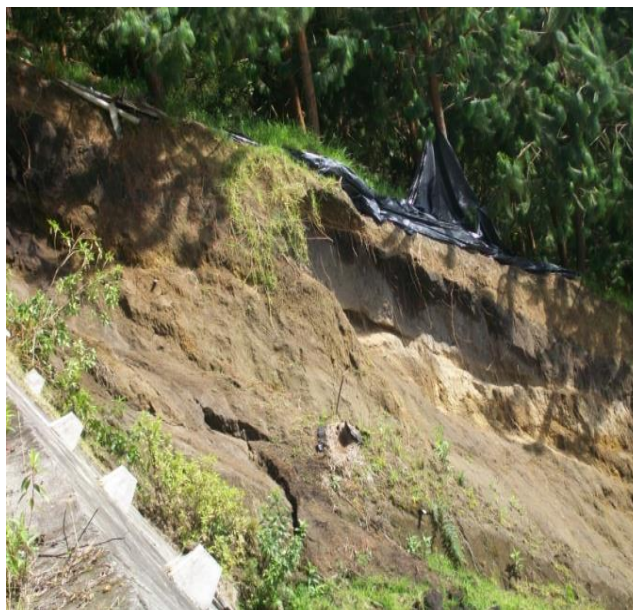
**FIGURA 69. PROCESOS EROSIVOS ACTIVOS AFECTANDO OBRAS Y LADERA, CERRO DE ORO.**

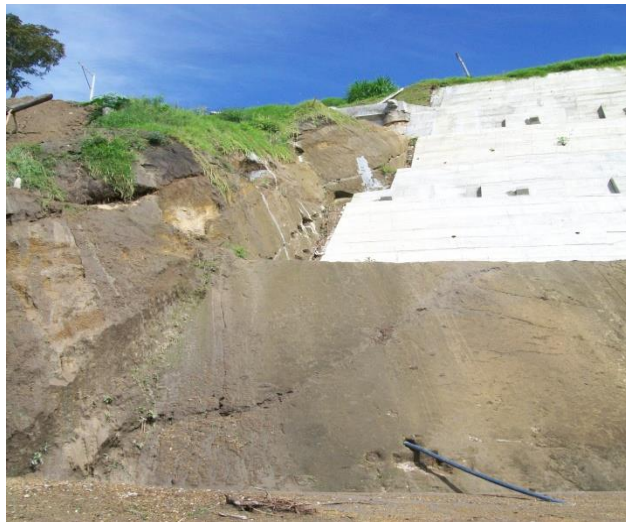
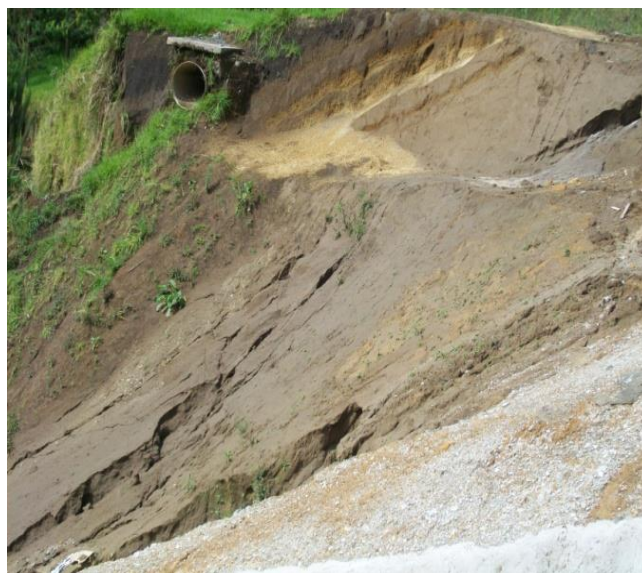
**FIGURA 70. PROCESOS EROSIVOS ACTIVOS, CERRO DE ORO.**

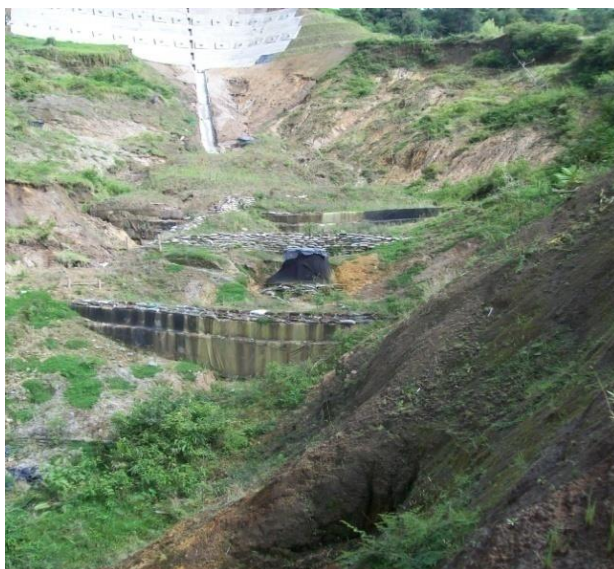
**FIGURA 71. PROCESOS EROSIVOS ACTIVOS LECHO DE LA MICRO CUENCA Y OBRAS EN MAL ESTADO- SECTOR CERRO DE ORO**

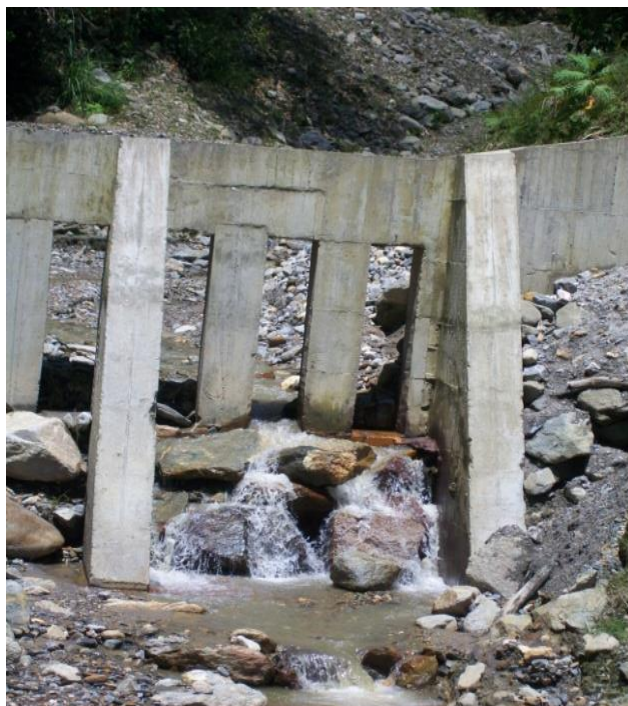
**FIGURA 73. OBRAS DE ESTABILIDAD EN CORRECCIÓN, SECTOR LA CURVA DEL MICO**

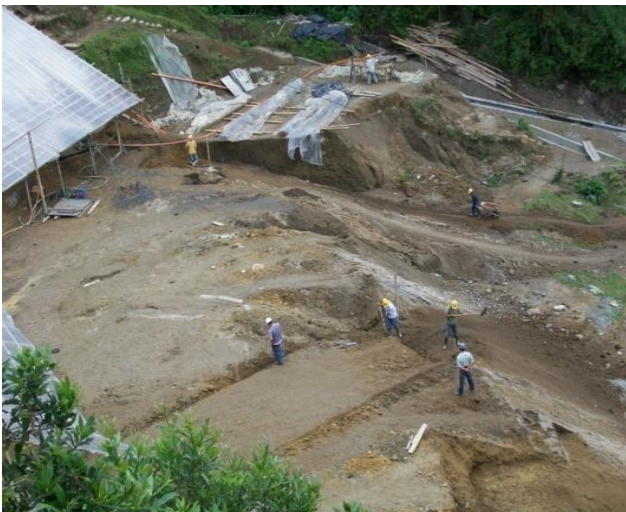
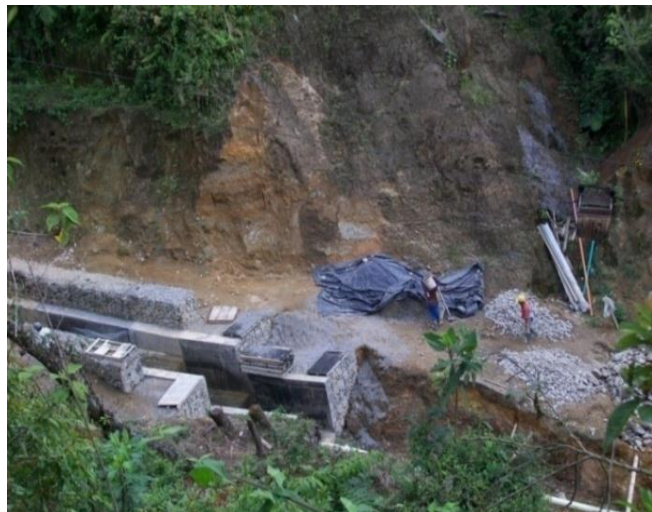
**FIGURA 76. DIQUE CONSTRUIDO ANTES DE EXPO FERIAS Y DIQUE EN CONSTRUCCIÓN,  
CANALIZACIÓN EN EXPO FERIAS**

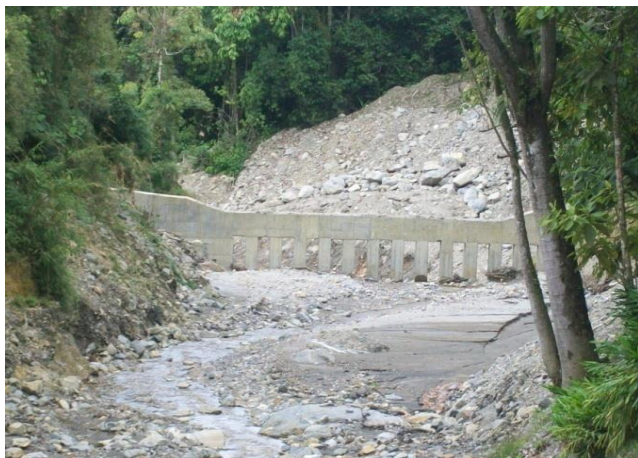
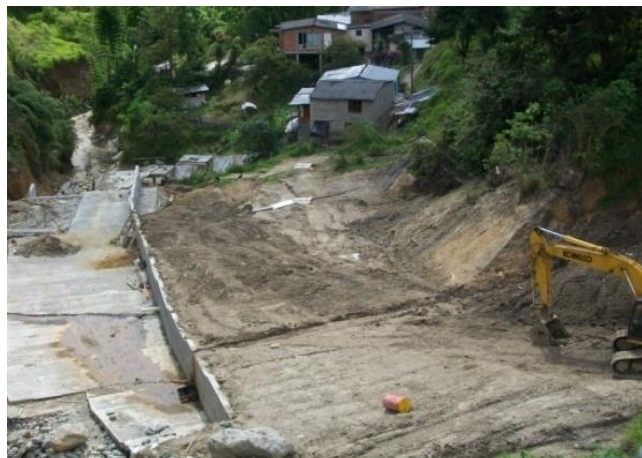
**FIGURA 77. PROCESO DEGRADATIVO AFECTADO LA PATA DE LAS PLAQUETAS DE CONCRETO DEL SECTOR CERRO DE ORO.**

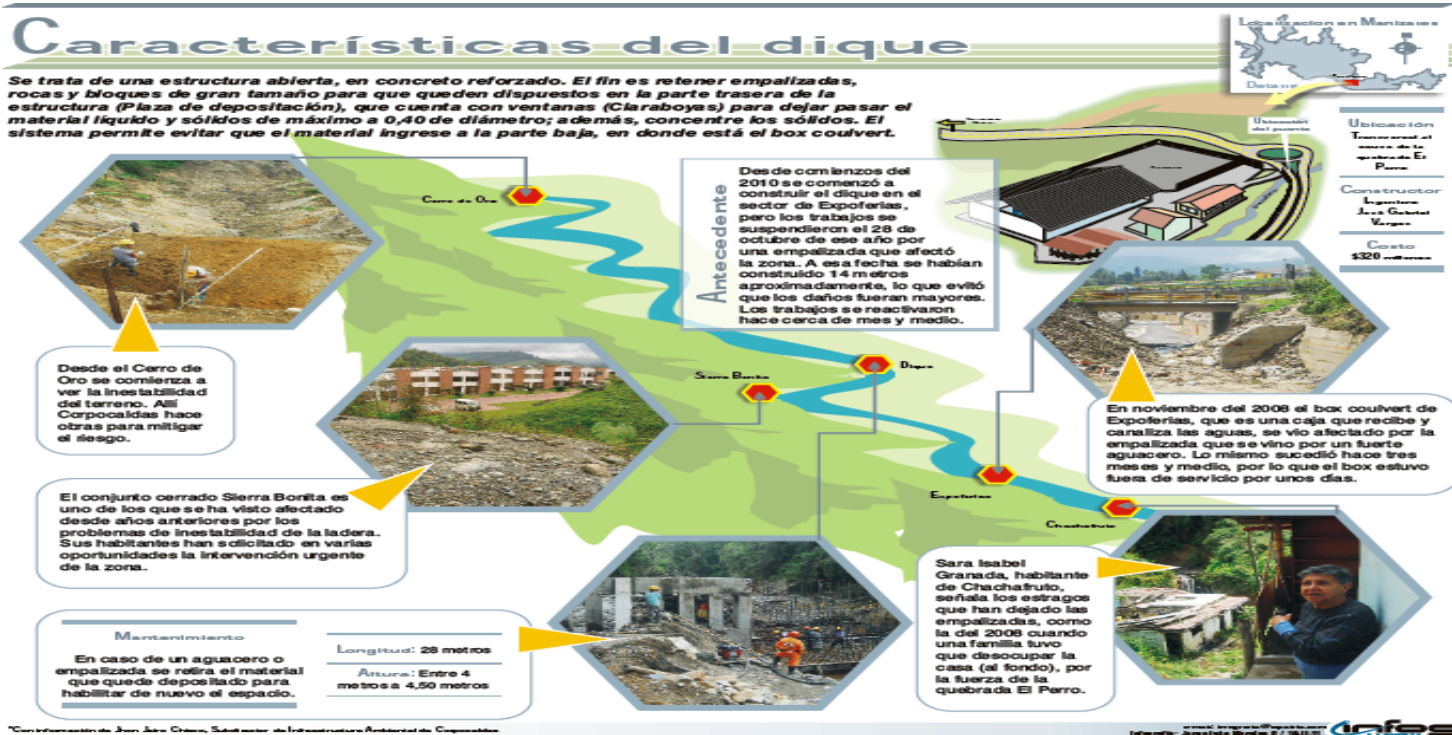
FIGURA 81. CARACTERÍSTICAS DEL DIQUE CONSTRUIDO EN LA MICRO CUENCA EL PERRO.
